HOLOS, vol. 4, 2010, pp. 19-31

**IDENTIFICAÇÃO DE ÁREAS VULNERÁVEIS AO ALAGAMENTO
PLUVIAL NA CIDADE DE NATAL/RN**

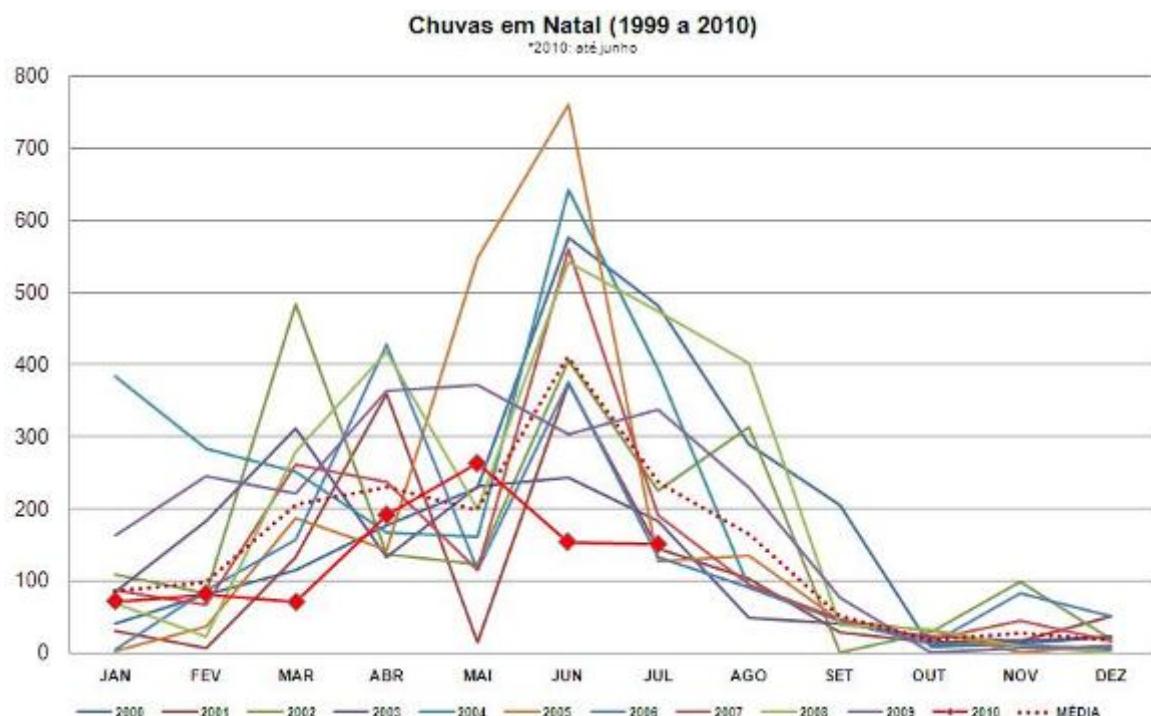
Figura 1 – Volumes pluviométricos mensais em Natal-RN de 1 de jan/1999 a 3 de jul/2010 (compilado da EMPARN, 2010)

A cidade de Natal está situada na meso-região do Litoral Leste Potiguar, onde ocorrem os maiores índices pluviométricos do Estado, conforme atestado pela EMPARN (Empresa de Pesquisa Agropecuária do Rio Grande do Norte) através de monitoramento da pluviosidade dos últimos 10 anos na cidade, obtendo uma média anual de precipitação acima de 1.500 mm. As figuras 1 e 2 tratam, respectivamente, dos volumes pluviométricos mensais e anuais medidos na cidade.

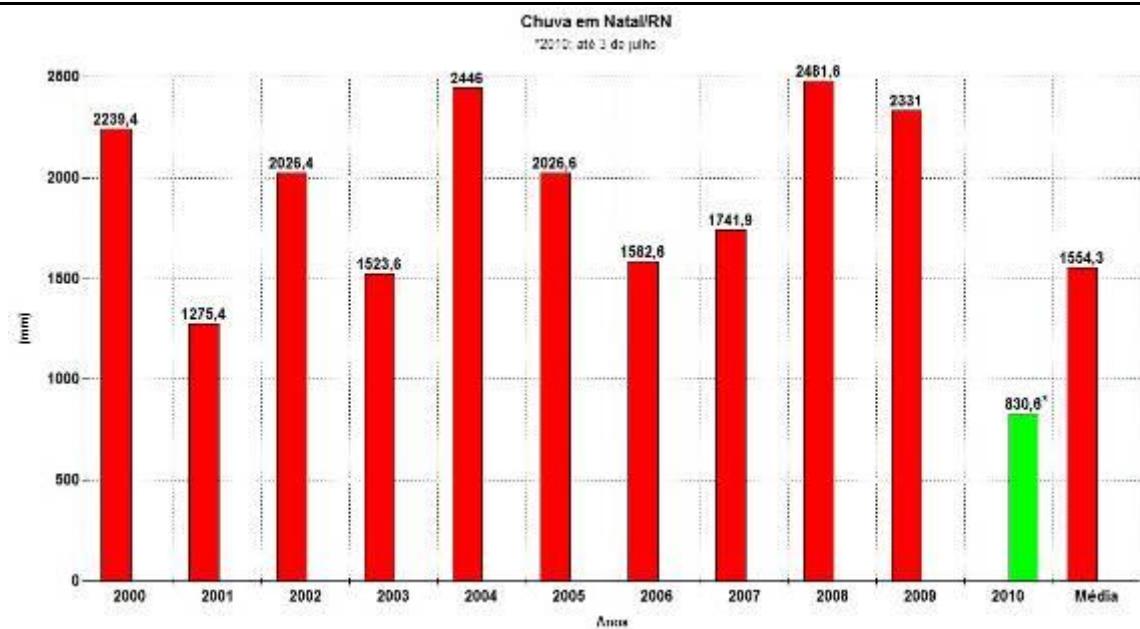
Figura 2 – Volumes pluviométricos anuais em Natal-RN de 1999 a 3 de jul/2010 (compilado da EMPARN, 2010).

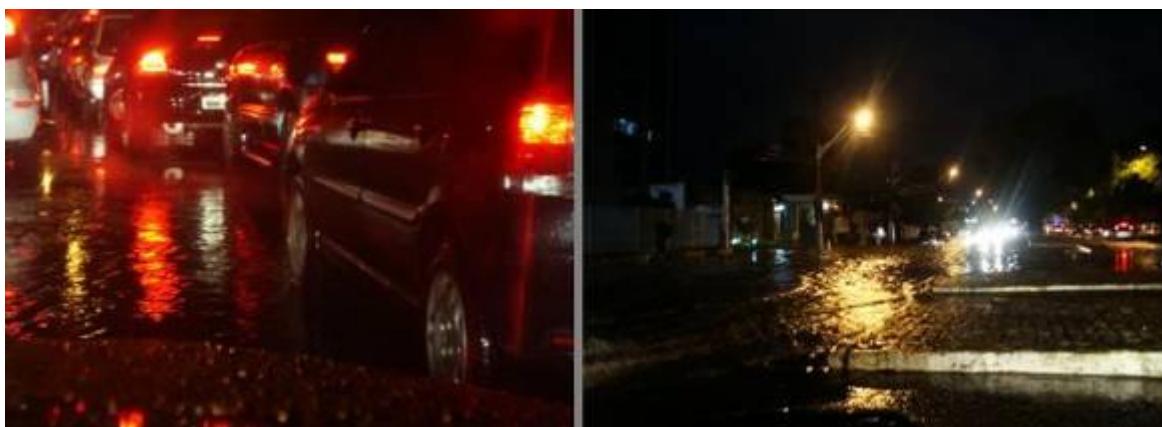
Figura 3 – Cenas de um dia chuvoso na cidade de Natal-RN, 17 de junho de 2010. Volume pluviométrico neste dia, segundo a EMPARN: 12,5 mm

Os alagamentos constituem um problema que afeta toda a rede urbana. Mesmo pequenos volumes pluviométricos são capazes de gerar caos nas cidades mal preparadas, exemplo de Natal, em que cenas de caos se propagam pelas vias urbanas em dias chuvosos (vide figura 3). Portanto, na capital potiguar a situação não é diferente das outras cidades do Brasil, podendo ser considerada como alarmante para o cotidiano da população, que muitas vezes é a principal culpada por esse acontecimento. *“O desrespeito à legislação, muitas vezes motivado pela especulação imobiliária, o mau uso do solo e o desmatamento têm gerado um quadro de degradação responsável pela potencialização a processos de risco”* (Santos, 2007). Este estudo é direcionado na proposição de ações mitigadoras para esse “risco ambiental urbano” (Cortez, 2003).

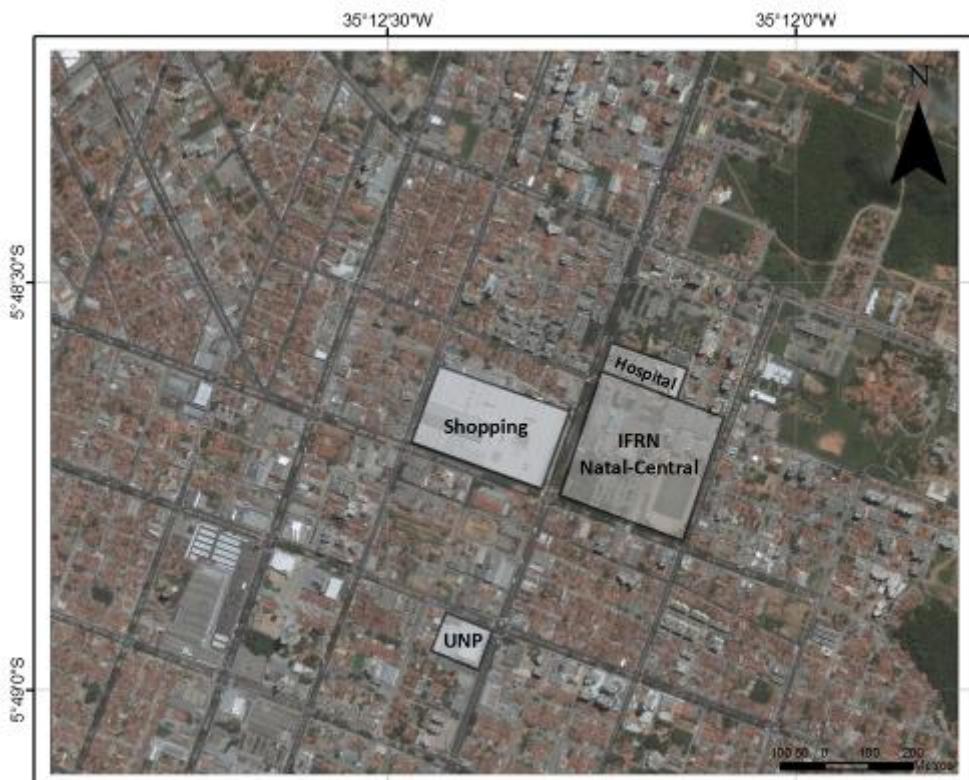
Figura 5 – Fotografia aérea da área em estudo nesse trabalho com a localização de alguns pontos importantes.

Pretende-se estender esse trabalho para toda a área de Natal, no entanto, a atual fase enfoca apenas um fragmento de cena no entorno do campus central do IFRN, conforme ilustram as figuras 4 e 5. A base dos dados, utilizada para apresentação desses dados preliminares, foi obtida através de Imagem SRTM (*Shuttle Radar Topography Mission*), de satélite passivos (CBERS e Google Earth), plantas da cidade de Natal e dados plani-altimétricos disponíveis. Foram utilizados os softwares Global Mapper, ArcGis 9.2 e o Microsoft Access. A checagem de campo e os dados históricos da área e registros de alagamentos (Cruz, 2010; EMPARN,

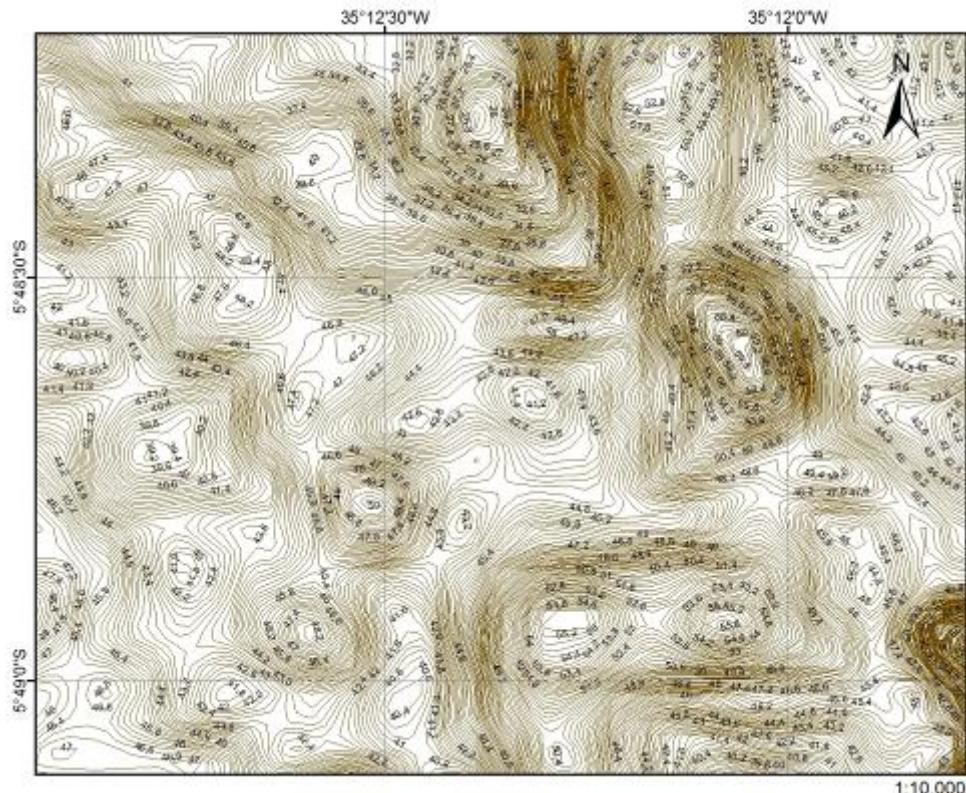
Figura 6 – Linhas de curva de nível da área

Os dados de altimetria possibilitaram a elaboração de curvas de nível (figura 6), permitindo-nos alguns ensaios com diferentes eqüidistâncias visando escolher aquela mais adequada aos propósitos deste trabalho.

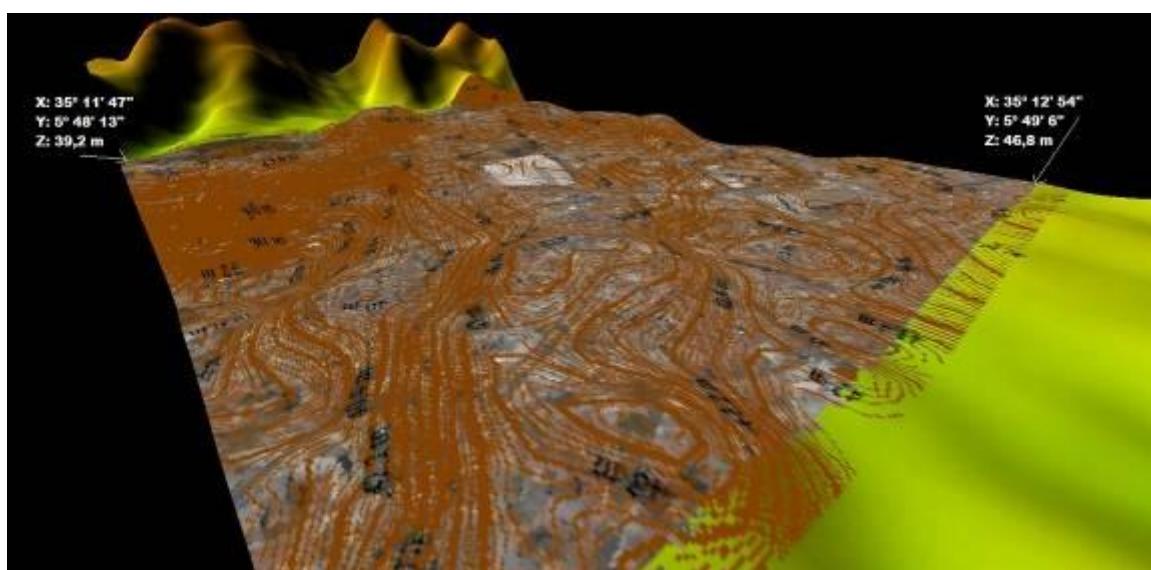
Figura 7 – Modelo 3D da área

Com o Global Mapper e os dados de plani-altimetria auxiliado pelo SRTM, foi elaborado o modelo 3D reproduzido na figura 7.

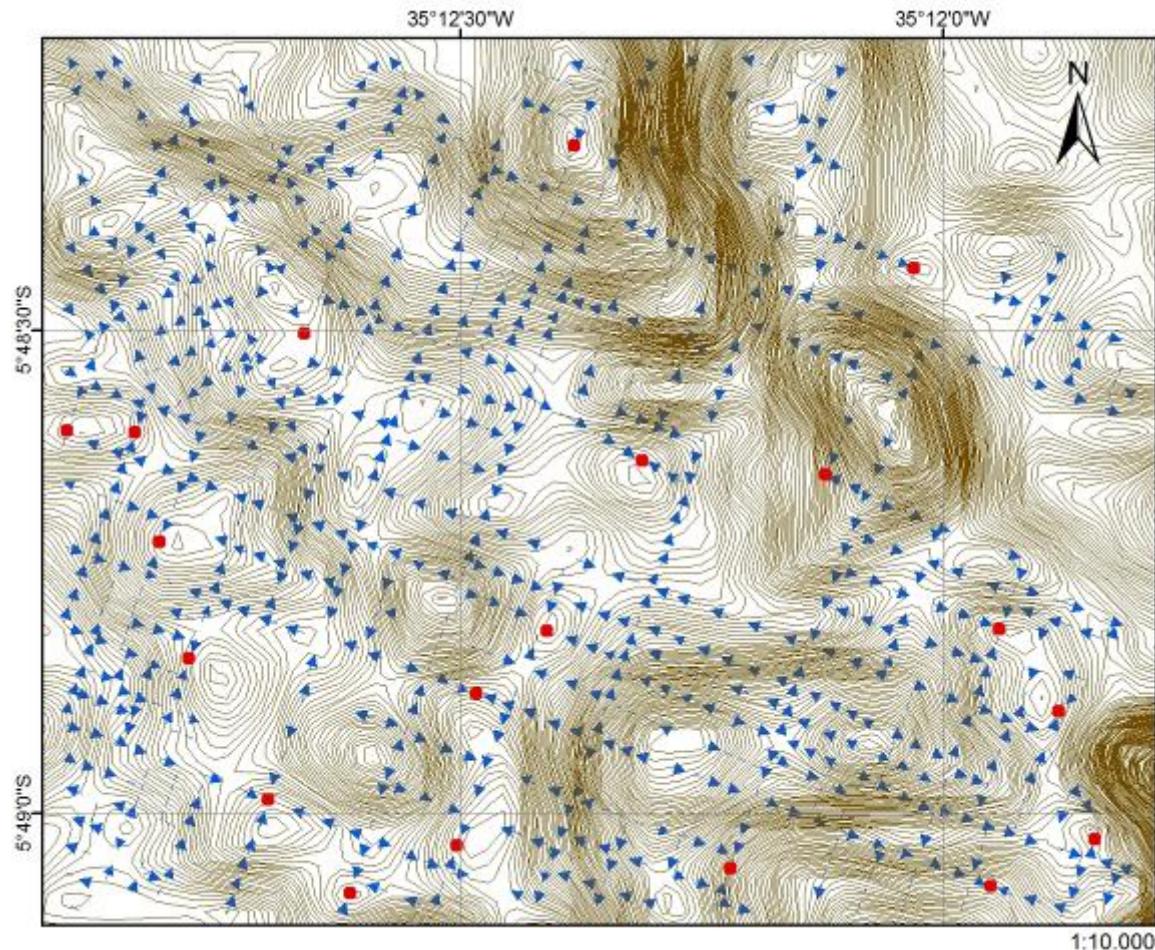
Figura 8 – Vetores de fluxo de drenagem

Juntamente com as curvas de nível, esses modelos proporcionaram a construção de **Vetores de Fluxo de Drenagem** (VFD), levando em consideração a altimetria e o traçado dos arruamentos observados em satélite e planta. A confluência de vetores de fluxo de drenagem (figura 8) determina os possíveis locais de vulnerabilidades ao alagamento, os quais necessitam de confirmação por observações “*in loco*” e entrevistas com populares.

A figura 11 mostra a localização dos pontos identificados através da interpretação da topografia e dos VFDs, como mostrados na figura 8.

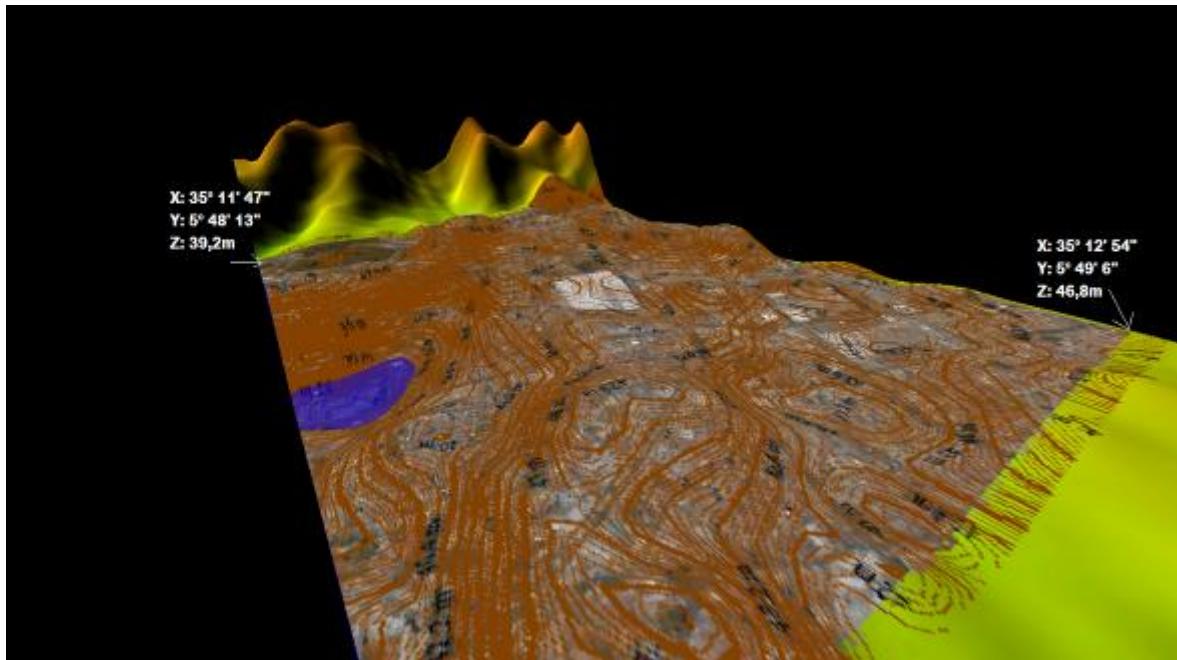
Figura 9 - Simulação: cota igual a 5 metros (de alagamento)

Com o software Global Mapper 11, simulou-se diferentes situações de alagamento a partir de mudanças da cota e espessura de lâmina d’água pluvial. Levando em consideração que a cota mínima da área é de 25m, foram simulados cenários de 5 e 15 metros de lâmina d’água a partir dessa cota. Essas simulações foram utilizadas para reforçar a existência de locais vulneráveis ao alagamento, caracterizados por um perfil de depressão. As áreas azuis nas figuras 9 e 10 identificam as primeiras regiões a serem alagadas na área em estudo, segundo a topografia. É importante notar que as duas simulações são caracterizadas por um nível de exagero em seus dados, visto que não há registros de alagamentos na região desse trabalho que tenha alcançado 5 metros de lâmina d’água. Portanto, o uso dessas é justificado apenas por se caracterizar numa ferramenta auxiliadora na identificação dos locais de vulnerabilidade.

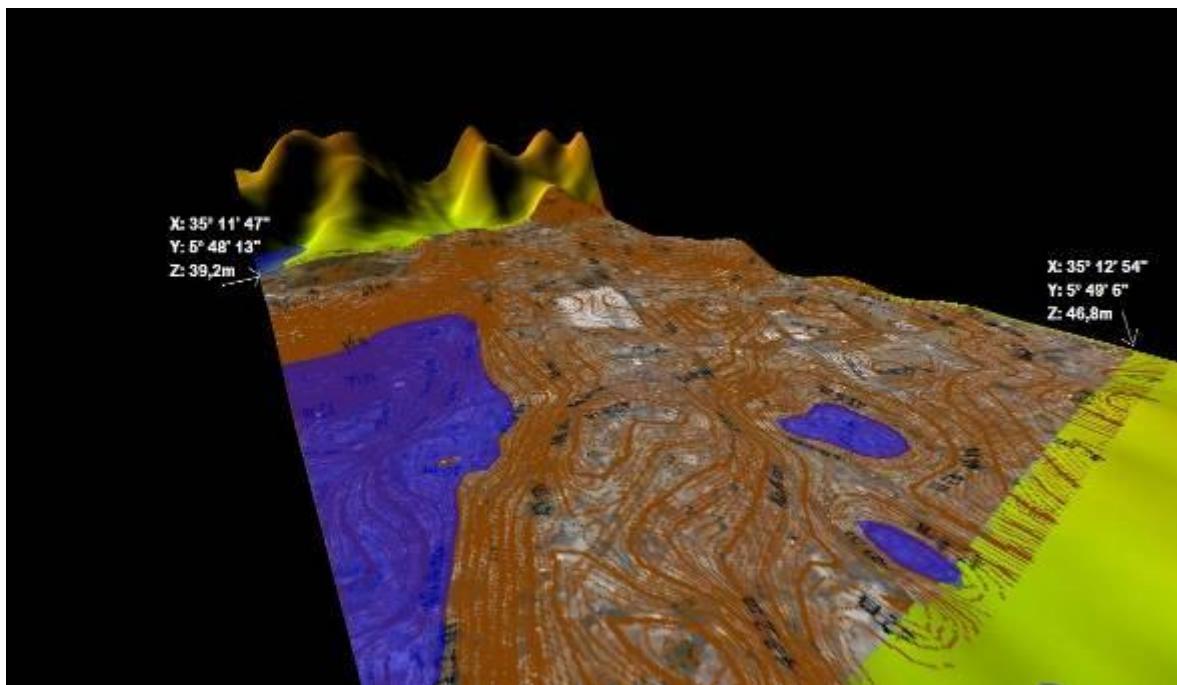
Figura 10 – Simulação: cota igual a 15 metros (de alagamento)

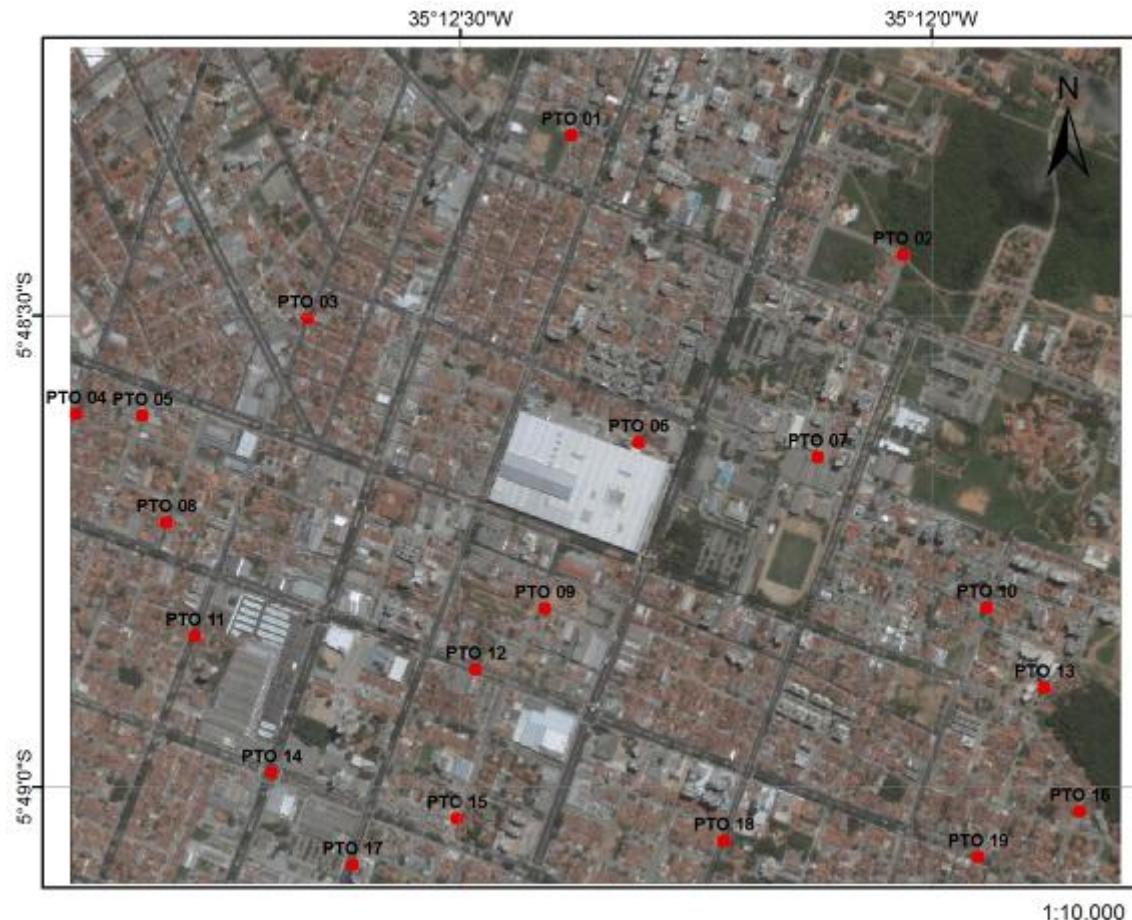
Figura 11 - Localização dos pontos vulneráveis ao alagamento.

Foram observados 19 pontos vulneráveis, com localização descrita na Tabela 1, ao alagamento na área em análise, confirmados com base no histórico dos últimos anos segundo Cruz, 2010, EMPARN, 2010, e Xavier, 2006.

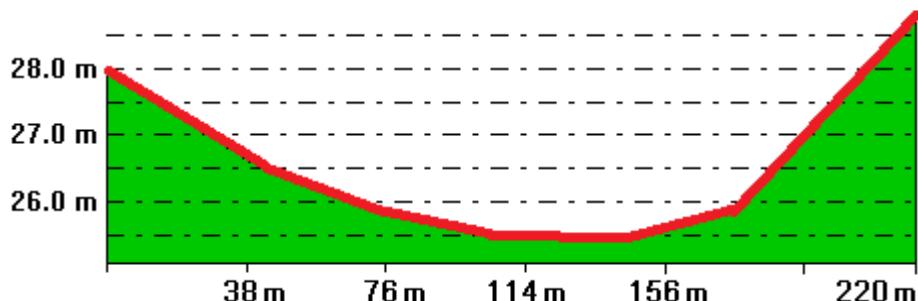
From Pos: -35.2059272871, -5. To Pos: -35.2066373683, -5.8059596640

Figura 12 – Perfil de ponto vulnerável, rua Dr. Múcio Galvão

Nas figuras 12 e 13, os perfis topográficos da rua Dr. Múcio Galvão (ponto ALAG-NAT-01/01), nas proximidades do supermercado Bompreço e do *Fast Food Mc Donald's*, e da av. Xavier da Silveira (ponto ALAG-NAT-01/10), utilizados como exemplos, exibem uma configuração geométrica côncava, onde o estrangulamento no escoamento superficial não permite a saída da água no mesmo fluxo de entrada nos períodos chuvosos, ou em chuvas excepcionais de média ou elevada magnitude causando transtorno à população. Essa geometria, identificada em todos os pontos descritos na Tabela 1 permite a afirmação de que tais locais são vulneráveis ao alagamento.

É importante notar nos perfis das figuras 12 e 13 a diferença de cota dos perfis, variando de 2 a 3 metros nos exemplos supracitados, dado esse que caracteriza ambos os pontos como dois dos mais críticos, junto à rua São Joaquim (ponto ALAG-NAT-01/06). Para a análise dos dados, é indispensável a observação do fluxo, suas vias distribuidoras e coletoras. No caso da figura 14, observa-se que a rua atrás do campus do IFRN é uma via distribuidora de água para a Avenida Bernardo Vieira, que a cruza. Essa geometria favorece a distribuição da água por outras vias, como a Avenida Senador Salgado Filho e por outras até que ocorra o alagamento em vias coletoras.

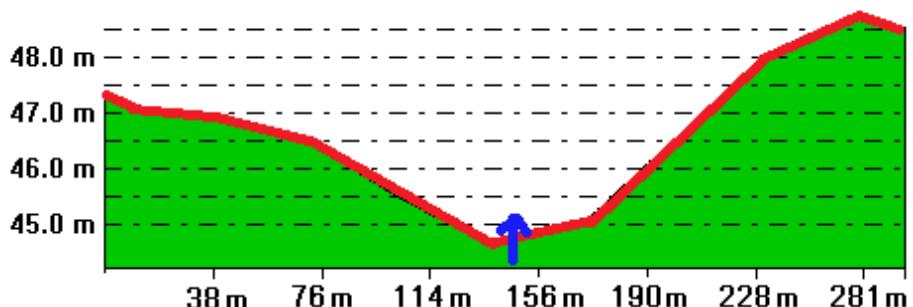
From Pos: -35.1994229176, -5. To Pos: -35.1985864515, -5.8123522893

Figura 13 – Perfil de ponto vulnerável, cruzamento da rua Eng. Antônio Lira (seta azul) com av. Xavier da Silveira (linha vermelha)

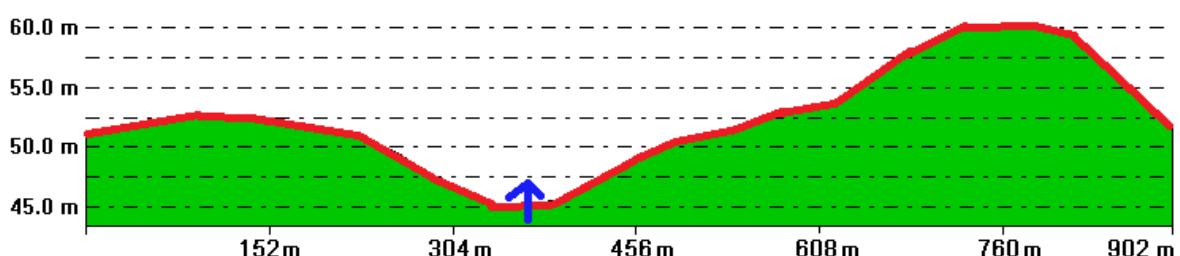
Figura 14 – Perfil topográfico da rua Zacarias Monteiro (linha vermelha) com cruzamento da av. Bernardo Vieira (seta azul)
