Ribeiro de Lima, Fabio; Moreira da Silva, Nubelia  
**RUIDOS DA FÉ: ESTRATÉGIAS PARA REDUÇÃO DOS ASPECTOS AMBIENTAIS  
RESPONSÁVEIS PELA POLUIÇÃO SONORA DE UMA IGREJA EVANGÉLICA EM  
NATAL/RN.**

HOLOS, vol. 3, 2009, pp. 162-179

**RUIDOS DA FÉ: ESTRATÉGIAS PARA REDUÇÃO DOS ASPECTOS AMBIENTAIS RESPONSÁVEIS PELA POLUIÇÃO SONORA DE UMA IGREJA EVANGÉLICA EM NATAL/RN.**

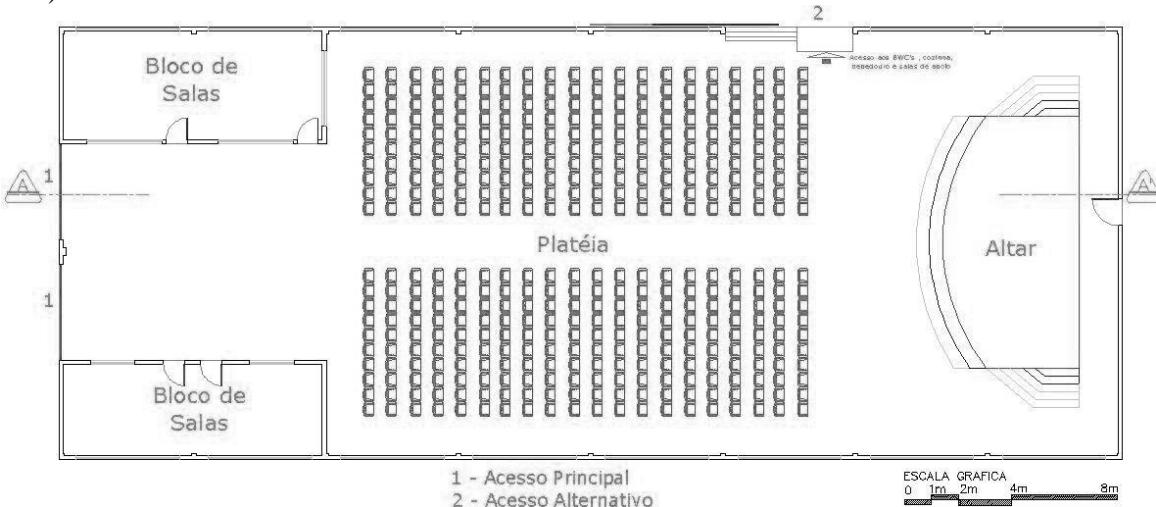
**Figura 2: Planta Baixa da Igreja Evangélica Nova Aliança do Brasil.**

Acusticamente, a Igreja Nova Aliança do Brasil apresenta características peculiares a sua forma, sendo assim, para que seja possível se compreender como o som se comporta dentro desse ambiente é necessário conhecer elementos básicos da edificação como volume, materiais que compõe as superfícies, dimensões das superfícies em contato com o som, localização, entre outros, por isso, é correto afirmar que o som apresentará comportamento distinto que dependerá do ambiente onde este for emitido. No caso da igreja em análise, esta possui uma planta em forma retangular, com área aproximada de 641 m<sup>2</sup> e pé direito de 7m a edificação perfaz um volume de aproximadamente 3815 m<sup>3</sup>, e tem como programa de necessidades o altar e platéia, além de salas auxiliares que não são utilizadas para os

cultos. O acesso principal da edificação se dá pela porta localizada na parede frontal da mesma, já o acesso alternativo fica localizado na parede lateral esquerda dessa (Figuras 02 e 03).

O altar possui piso elevado com acesso por escadas laterais, onde por trás existem algumas faixas de tecidos tencionados, além disso, ele é revestido por carpete. Tanto a platéia, quanto o restante da edificação possuem piso plano cimentado e pintado. A vedação lateral é constituída por paredes de alvenaria rebocadas e pintadas, com elementos vazados (cobogós) em todo o trecho superior da mesma. Os acessos possuem portas de rolo e de correr metálicas, as demais esquadrias são de madeira e vidro. Com relação ao teto, pode-se dizer que este, com caimento em duas águas, é composto por telhas de fibrocimento. O mobiliário é formado, basicamente, pelas cadeiras plásticas da platéia e pelos instrumentos musicais sobre o altar.

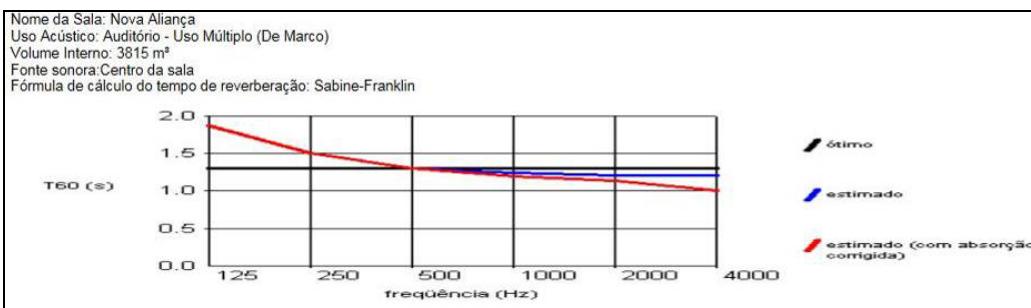
**Figura 5: Caracterização e Gráfico T60 x Freqüência para a Igreja Nova Aliança do Brasil**Fonte: Levantamento in loco realizado pelo autor e lançado no software *Reverb*.

Apesar do volume e das superfícies encontradas na igreja acima, a simulação demonstrou que para as freqüências de média a baixa o tempo de reverberação está acima do estabelecido para este tipo de atividade, ao contrário das médias e altas que estão abaixo, isto implica em dizer que neste ambiente, segundo o software, os sons agudos são rapidamente absorvidos pelo ambiente, enquanto que os graves prolongam-se mais.

A inserção das informações referentes às superfícies internas desse recinto no Software *Reverb* para fins de análise, geraram os valores descritos nas Figuras 4 e 5.

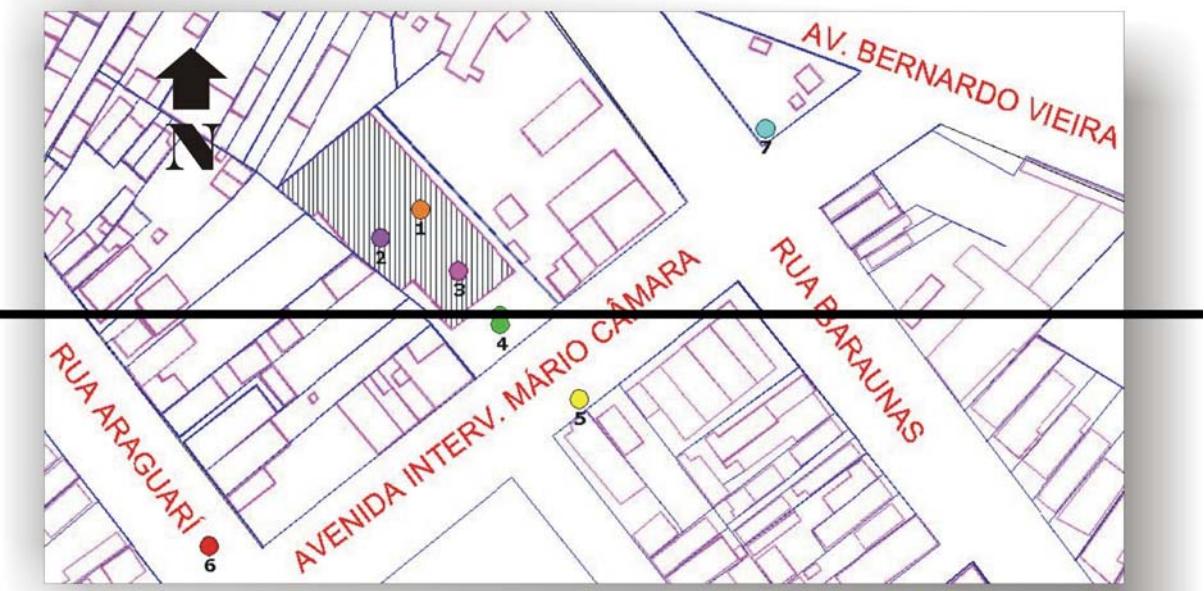
**Figura 7: Localização da Igreja Nova Aliança e dos pontos de medição de ruído**  
 Fonte: Mapa elaborado pelo autor a partir do mapa da CAERN (2002)

Para a avaliação de ruído produzido por essa igreja foram instalados 7 pontos de medição nos locais indicados na Figura 7 os quais apresentaram os níveis sonoros que constam na Tabela 3:

No momento da realização do culto os resultados foram os seguintes: os quatro primeiros pontos, por se localizarem mais próximo a fonte de emissão de som, apresentam os maiores valores de intensidade sonora. Assim, os níveis sonoros dentro do ambiente de culto no momento da execução da música chegam a níveis que comparados com outros tipos de ruído, podem causar estresse, dores de cabeça e outras patologias em indivíduos submetidos a exposição prolongada. Segundo BISTAFA (2006) um ambiente com essa pressão sonora pode ser classificado como muito barulhento e os ruídos podem ser comparados àqueles gerados por uma britadeira, bem como por um metrô. No P5 a

intensidade do som ainda é elevada, o que provoca incomodo ao vizinho que se encontra ali instalado. Diferentemente dos pontos P6 e P7, os quais se mantiveram com seus índices sem muita variação.

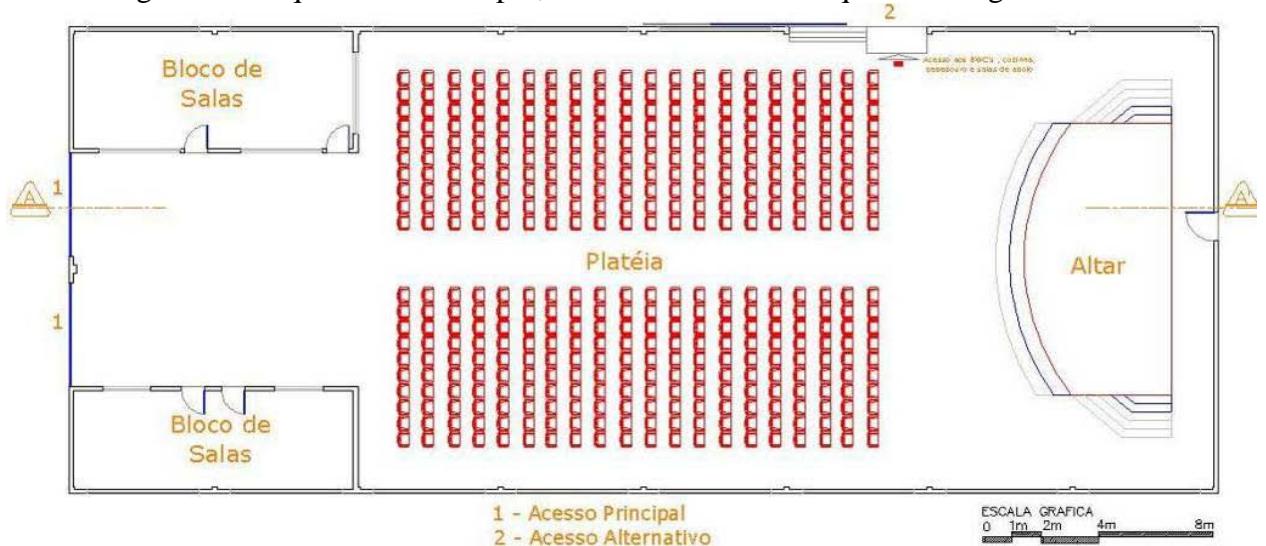
**Figura 8: Planta baixa esquemática da Igreja Nova Aliança sem alterações.**

Como a liderança da igreja tem a necessidade de criação de outras salas (secretaria, tesouraria, miniauditório) para a mesma, será proposta a inserção desses novos ambientes dentro do grande vão que forma o templo, conforme visto nos esquemas a seguir:

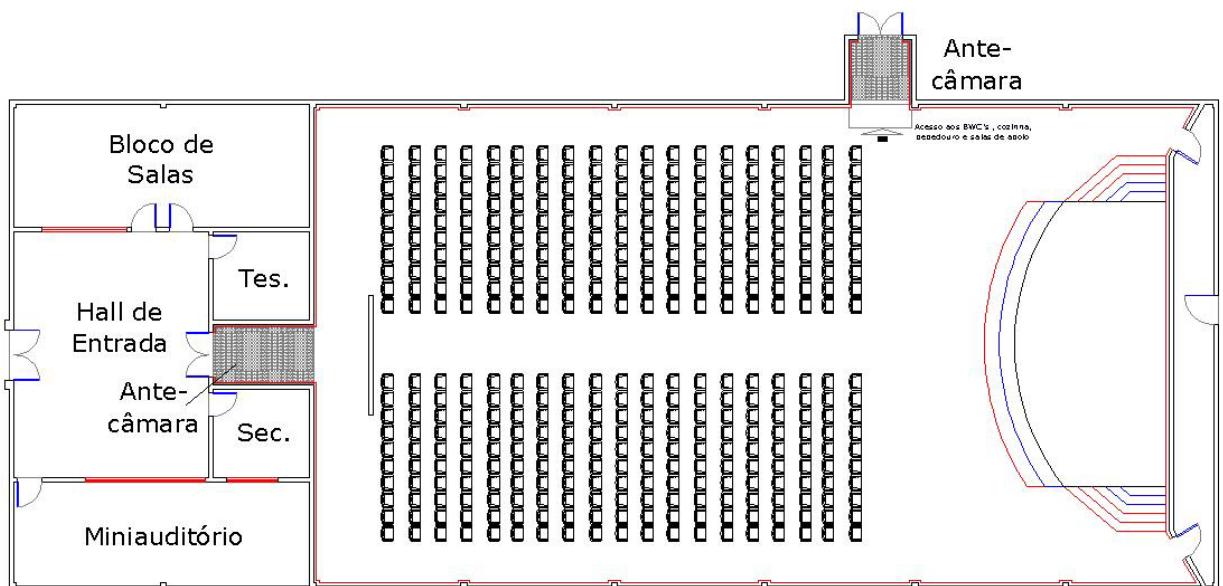
**Figura 9: Planta baixa esquemática com intervenções sugeridas para a Igreja Nova Aliança**

Como se pode ver, as diretrizes indicadas para o isolamento dessa igreja consistem basicamente das seguintes: a) Criação de ante-câmaras revestidas com material poroso, tipo sonex para que o som seja muito absorvido e pouco refletido; b) Portas acústicas para isolamento e confinamento dos ruídos internos e externos; c) Fechamento de todas as aberturas nas paredes da sala de culto; d) Diminuir o paralelismo entre paredes para a redução do eco; e) O material de revestimento interno deverá refletir bem o som na área onde estiver localizado o altar (pinturas, mármores, vernizes, vidros, entre outras), absorver ligeiramente o som que vai para a platéia (pintura fosca granulada, lambris de madeira, tapeçaria e etc.) e absorver totalmente o som direcionado ao fundo da sala (materiais porosos e fibrosos); f) Parede dupla com gesso acartonado e lã de vidro, montantes independentes da parede com calços de neopreme para amenizar as vibrações causadas pelas baixas freqüências; g) Forro com placas de lã de vidro com película de PVC microperfurada, com geometria específica a qual proporcione distribuição do som uniformemente em toda a platéia; h) Utilização de vegetação entre a fonte e o receptor, pois essa espalha o som incidente sobre ela. i) Devido ao total confinamento dessa sala, é indicada a adoção de ventilação mecânica, tipo ar condicionado.

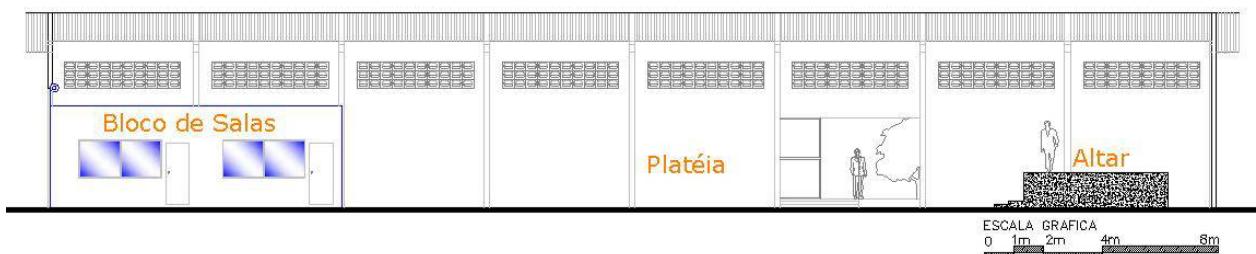
**Figura 10: Corte esquemático da Igreja Nova Aliança sem alterações**

O confinamento da sala de culto é o mais indicado, visto que, é um espaço com grande volume, porém mal aproveitado. O elevado pé direito, bem como o extenso comprimento da platéia faz com que o som direto seja mal distribuído na sala, assim como aumenta o tempo de reverberação no interior da mesma. Sugere-se então, uma nova geometria no sentido de diminuir o pé direito, com rebaixamento de forro, aplicação de material absorvente no fundo da platéia, painéis difusores próximos ao altar e diminuição do espaço vazio atrás desse, que também contribui para o acúmulo de ondas estacionárias<sup>7</sup> nesse local.
