Ferraz, Danilo L. M.; da Costa Neto, Leão Xavier
ESTUDO DA VARIAÇÃO MORFO-SEDIMENTAR DOS CANAIS DE DESPESCA DE
UMA FAZENDA DE CULTIVO DE CAMARÃO E SUAS IMPLICAÇÕES AMBIENTAIS
HOLOS, vol. 1, mayo, 2005, pp. 71-84
Instituto Federal de Educação, Ciência e Tecnologia do Rio Grande do Norte
Natal, Brasil

ESTUDO DA VARIAÇÃO MORFO-SEDIMENTAR DOS CANAIS DE DESPESCA DE UMA FAZENDA DE CULTIVO DE CAMARÃO E SUAS IMPLICAÇÕES AMBIENTAIS

Danilo L. M. Ferraz¹, Leão Xavier da Costa Neto²

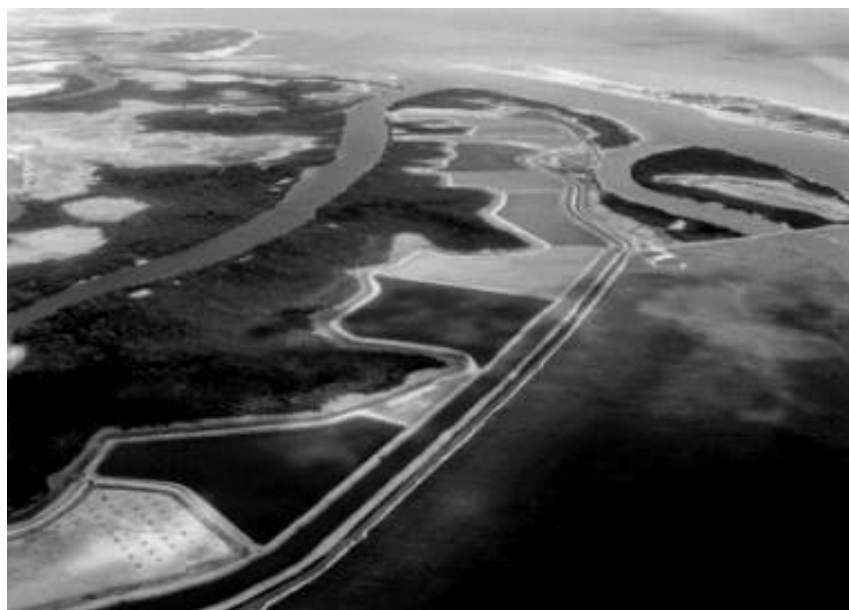
Os limites dos viveiros acompanhando a franja de mangue lhes conferindo uma geometria irregular e contribuindo para que os CDs fossem construídos apresentando curvas em fortes ângulos (Figura 02), incrementou os processo de erosão e sedimentação no interior dos mesmos, os quais foram detectados durante a elaboração do seu EIA-RIMA (Camarus Aquacultura do Nordeste Ltda, 2003).

Figura 02- Viveiros e canal de pesca (CD 1) com configuração irregular.
