## CARACTERÍSTICAS AMBIENTAIS DAS COMUNIDADES DE BAIACU E DE CACHOEIRA NA BAÍA DE TODOS OS SANTOS - BAHIA- BRASIL

J. M. TAVARES\* e P. M. A. SOUZA

Artigo submetido em julho/2015 e aceito em setembro/2016

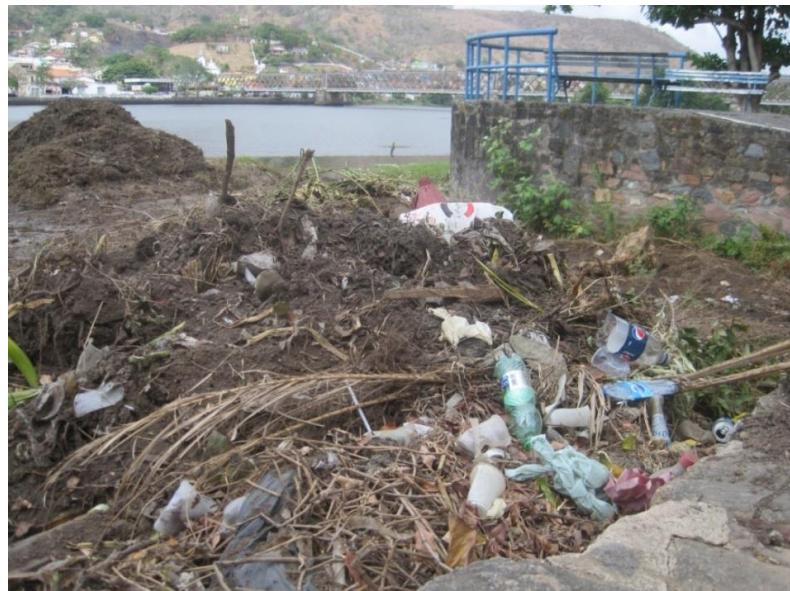
Sabe-se que o sistema de limpeza urbana assim como os de tratamento de água é fundamental para a sociedade (Rios, 2008; Francis, 2015). Observa-se na Figura 01, que a quantidade de resíduos revela a gravidade da situação em que se encontra o trecho do curso de água que banha a cidade. Excessos de lixo e de resíduos poderão contaminar a fonte de água distribuída para a população, assim como em toda a região. Pode-se dizer que a origem da poluição presente na comunidade pode estar relacionada pela disposição inadequada do lixo doméstico a

**Figura 1: Resíduos e entulhos as margens do Rio Paraguaçu, 2013.**

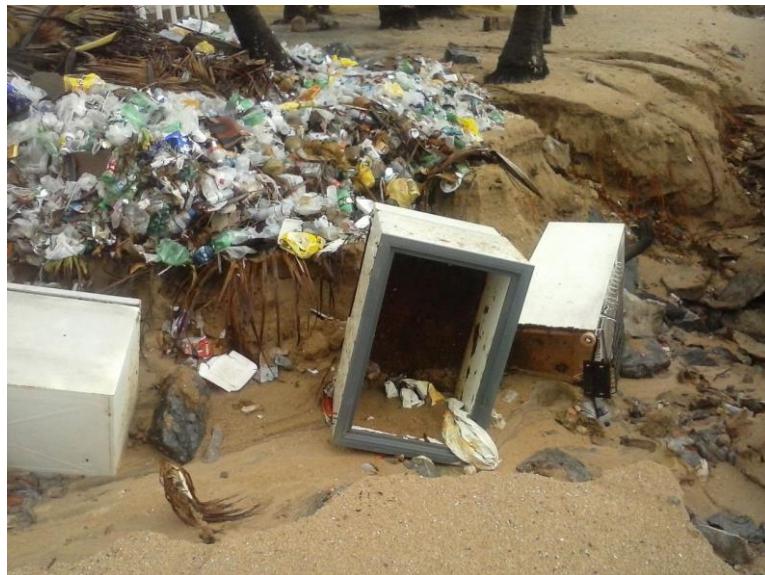
No que se refere à avaliação do estado ambiental da comunidade de Baiacu e de Cachoeira na Baía de Todos os Santos, os estudos mostraram sérios problemas, tais como: devastação do manguezal, falta de saneamento básico, já que os dejetos residenciais são lançados no esgoto sem tratamento e, consequente para a maré; descarte aleatório de resíduos sólidos (em forma de embalagens que acondicionam alimentos e bebidas) principalmente latas, plásticos, vidros, em terreno baldio, nas praias e em pontos turístico é uma realidade, já que inexiste coleta seletiva; lançamento de óleos, tintas e a presença de um lixão (Figura 2).

Foi verificado que o lixão surgiu como consequência do abandono do aterro sanitário existente, que enfrenta sérios problemas em relação à gestão e ao gerenciamento dos resíduos sólidos. Tanto os resíduos do município de Vera Cruz quanto os de Itaparica são depositados no Lixão do Bairro de Baiacu, que pertence ao município de Vera Cruz. O aterro é considerado inadequado pela CETESB e o órgão encaminhou para Secretaria de Estado do Meio Ambiente, pedido de interdição do aterro da cidade de Vera Cruz. Em 2010, o aterro estava na lista de aterros inadequados divulgada pelo inventário estadual de resíduos sólidos (Costa, 2006).

**Figura 2: Fotografia do lixo contendo plásticos e entulho em Baiacu.**  
**Fonte: Flávio Catão, 2015**

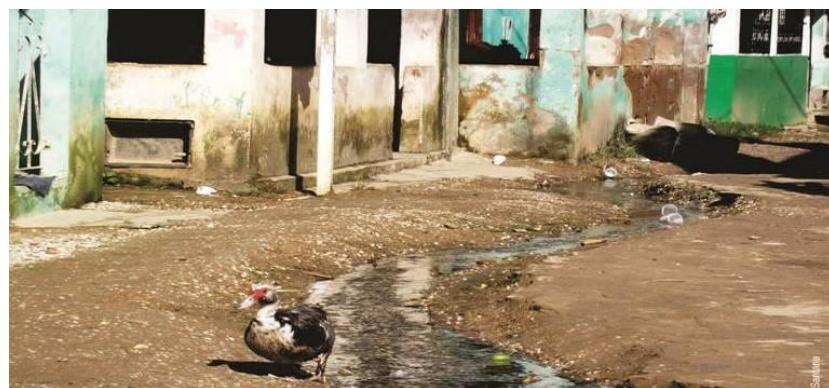
**Figura 3: Fotografia de uma região da comunidade de Baiacu.**  
**Fonte: Maria das Graças Meireles; Erick Santana; Alicia Conceição-2015**

A Figura 3 retrata um esgoto a céu aberto, que escoa para o mar de Baiacu. Os estudos mostraram também que a maioria das residências não lava o reservatório de água e que suas instalações hidráulicas residenciais apresentam vazamentos e tubulações antigas. Outra realidade observada indica que muitas residências utilizam poços particulares, de origem duvidosa, já que inexiste controle de qualidade nesse tipo de poço. Foi verificada também, a inexistência de um saneamento básico em alguns locais da comunidade, pois os dejetos residenciais acabam se destinando ao esgoto sem tratamento para a maré;
