Análisis multitemporal de las coberturas vegetales en el área de influencia de las minas
de oro ubicadas en la parte alta del sector de Maltería en Manizales, Colombia

Dyna, vol. 84, núm. 201, junio, 2017, pp. 95-101

Multitemporal analysis of the vegetation cover in the area of influence of the mines located in the high part of Maltería in Manizales, Colombia

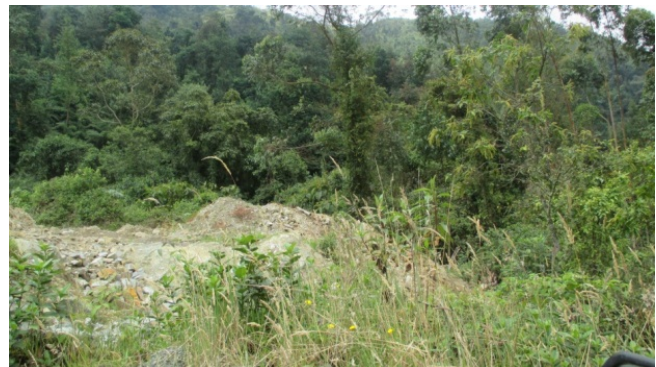
Figura 4. Cobertura de bosques y áreas seminaturales.
Fuente: Elaboración propia

Se refieren a bosques y áreas seminaturales, aquellas áreas donde existe una combinación de bosque espeso con áreas que están en recuperación y regeneración natural. Éste tipo de cobertura en el año 1998, tenía un área de 25,2 ha y pasó a 16.3 ha en el año 2010; sin embargo, para el 2015, ésta área no se registra, siendo posible que se haya convertido en el uso del suelo con características de mosaico de pastos con espacios naturales ya que éste último aumentó de manera considerable en los últimos años.

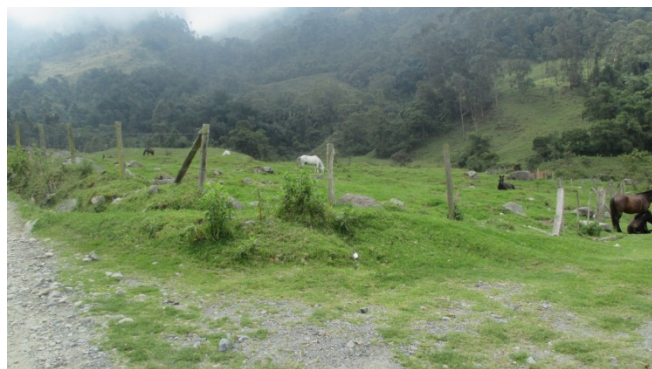
Figura 5. Cobertura mosaico de pastos con espacios naturales.
Fuente: Elaboración propia

Éste tipo de cobertura se refiere a aquél uso del suelo en el cual se encuentra una combinación de coberturas de pastos con algunas coberturas de bosque secundario, lo que indica que es posible que para el año 2015, se haya incrementado dada las necesidades institucionales que se evidenciaron a partir del año 1998, con el fin de incrementar los espacios naturales. Se observa especialmente una variación significativa entre los años 1998 (50,2 ha) y 2010 (290,5 ha); así mismo, en los cinco años siguientes, se nota un aumento cercano a las 60 has.
