Salazar, Luisa; Quizhpi, Flavio; Aller, José Manuel; Bueno, Alexander; Reyna, Rodney
Detección de Fallas en el Aislamiento en las Chapas del Estator de Máquinas Eléctricas
Rotativas

Ingenius. Revista de Ciencia y Tecnología, núm. 7, enero-junio, 2012, pp. 11-20
Universidad Politécnica Salesiana
Cuenca, Ecuador

DETECCIÓN DE FALLAS EN EL AISLAMIENTO EN LAS CHAPAS DEL ESTATOR DE MÁQUINAS ELÉCTRICAS ROTATIVAS

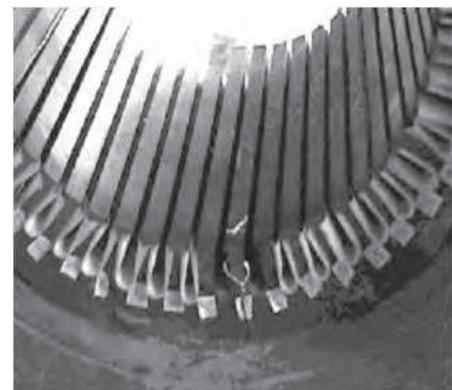
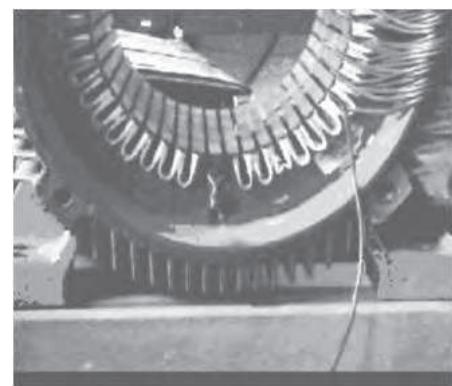
Figura 3. Disposición de la Falla en el diente 1

En el núcleo se introdujeron puntos de falla entre láminas, con la finalidad de tener localizados posibles puntos calientes. Los cortocircuitos (Figura 3) se provocaron con un anillo, tipo espira sombra, de cobre en la parte frontal y posterior del diente 1.
