LIRA, NICOLÁS; FIGUEROA, VALENTINA; BRAICOVICH, ROMINA  
INFORME SOBRE LOS RESTOS DE DALCA DEL MUSEO ETNOGRÁFICO DE ACHAO,  
CHILOÉ

## INFORME SOBRE LOS RESTOS DE DALCA DEL MUSEO ETNOGRÁFICO DE ACHAO, CHILOÉ

El presente informe expone el trabajo de documentación y análisis de dos fragmentos de dalca depositados y exhibidos en el Museo Etnográfico de Achao, isla de Chiloé y sus resultados. Este estudio es una aproximación preliminar a estas piezas, que deberá ser profundizado en el futuro con más detalle, tiempo y recursos.

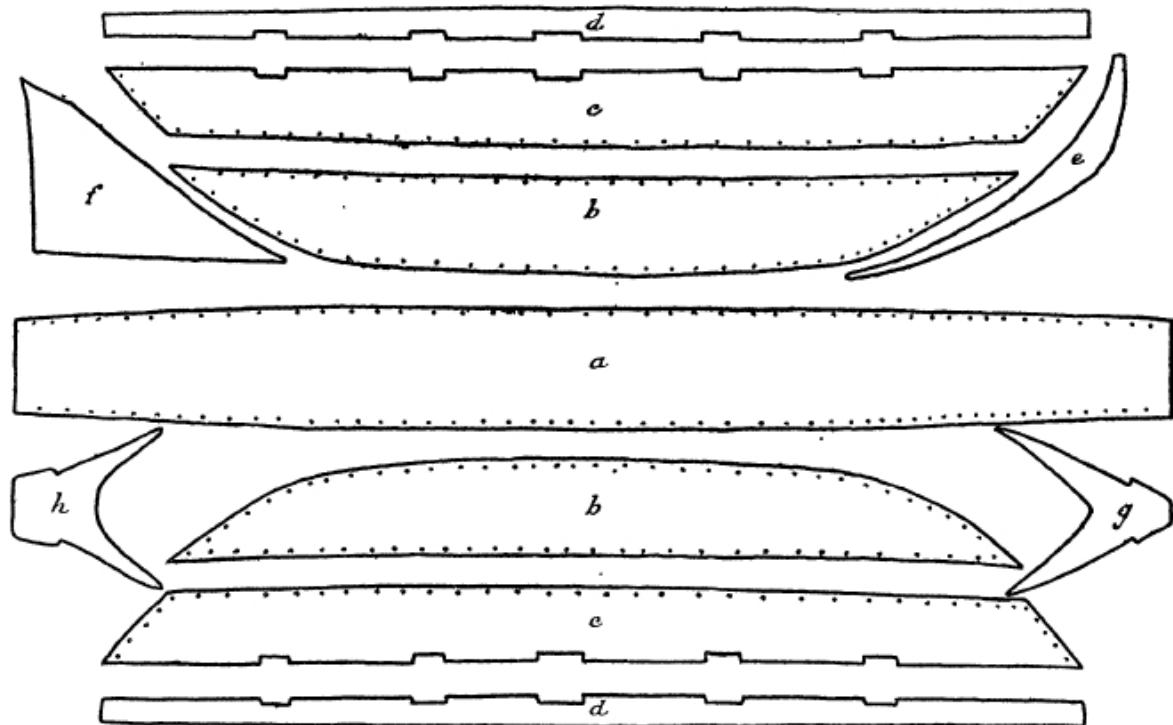
Fig. 1. Ilustración de la reproducción de una *dalca* del Museo de Historia Natural de Santiago y su forma de ensamblaje según Lothrop (1932).

Este fragmento presenta una sola hilera de agujeros en lo que denominamos borde inferior (Fig. 3). Denominamos a este borde como inferior ya que parecía proyectar una curvatura que se correspondería con la que presentan los tablones de las bordas en su parte más baja (Fig. 1). El extremo donde se encuentran los agujeros sería, al parecer, el único completo, es decir que concluye donde originalmente terminaba. El resto de este tablón de dalca no se conservó en su estado original, por lo que no se puede saber si habría agujeros en el extremo opuesto, o en el costado, ni tampoco cuál habría sido la dimensión real de la tabla.

y los del Museo de Gotemburgo y Estocolmo en Suecia. Los fragmentos de Achao deben ser entendidos a la luz de estas informaciones, junto con las pocas ilustraciones de dalcas que existen. De esta manera el Fragmento 1 describe una curvatura que correspondería a la parte inferior de una borda (Fig. 1 b), mientras que el Fragmento 2 al presentar agujeros tanto en su parte superior como inferior correspondería a uno de los vértices de la borda (Fig. 1 b). No es posible asegurar que ambos fragmentos sean parte de una misma embarcación, (por lo que se hace necesario tomar a cada fragmento como una pieza independiente, y su descripción y de sus agujeros se realiza por separado) aunque probablemente haya sido así. Sin embargo, nuevamente debemos decir que análisis más profundos deben realizarse en este sentido para corroborar esta propuesta.

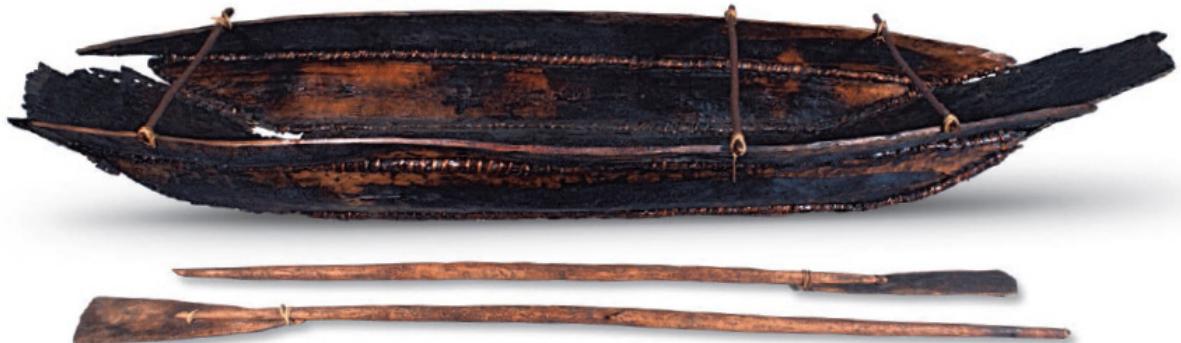
Fig. 2. *Dalca* del museo etnográfico de Estocolmo. Fue llevada a Suecia en 1907 por el botánico y naturalista Carl Skottsberg luego de una misión científica en la Patagonia. Es el único ejemplar conocido completo que se encuentra ensamblado. Colección Etnografiska museet, Estocolmo (Lira & Legoupil, 2014).

5.- En el extranjero, se conservan ejemplares de dalcas etnográficas recolectadas en Patagonia austral por Carl Skottsberg hacia 1910, en el Världskulturmuseet de Gotemburgo y el Etnografiska Museet de Estocolmo, Suecia (Fig. 2). Tanto estas como la anterior forman parte de una investigación mayor que se encuentra en su fase de redacción (Lira, 2015).

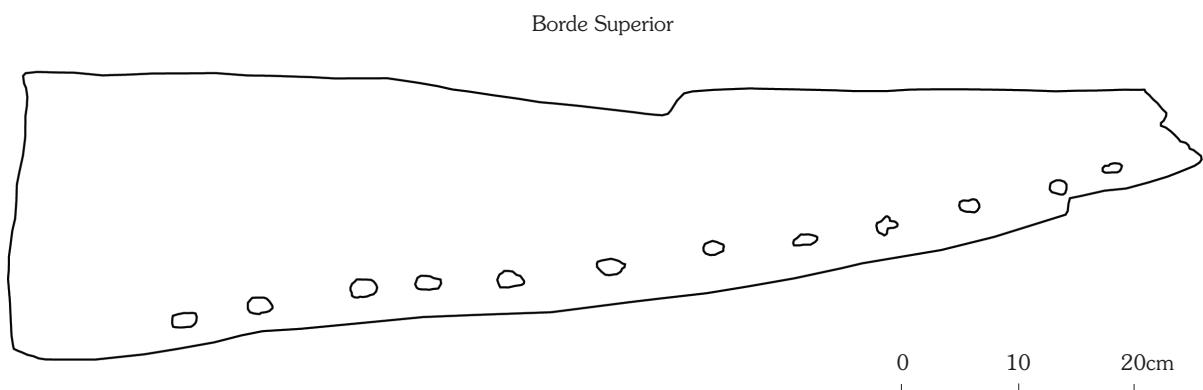
Fig. 3. Dibujo a escala del Fragmento 1 en el que se observa el borde superior y los agujeros en el borde inferior.

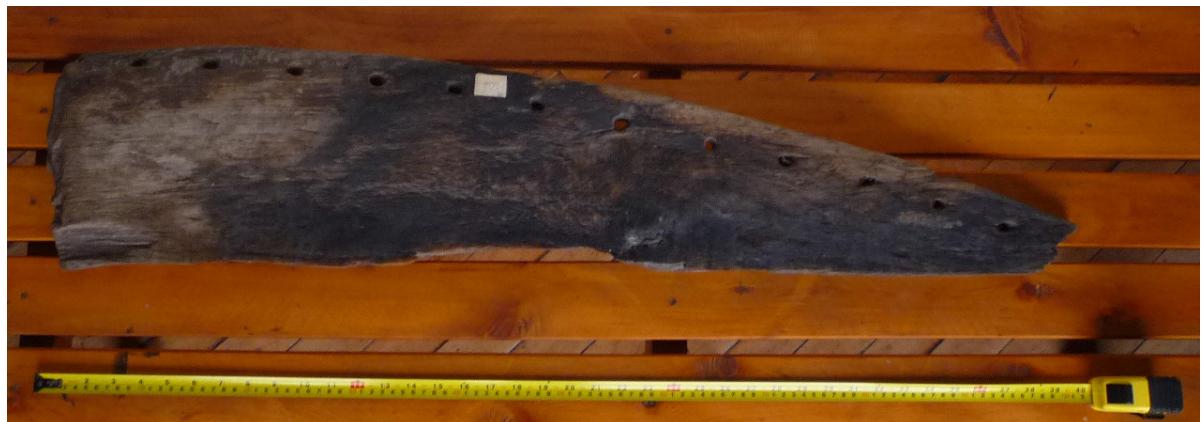
Fig. 4. Cara exterior Fragmento 1. (Escala cinta métrica 1m).

Se denominó a la superficie convexa del fragmento como cara exterior (Fig. 4) y a la superficie cóncava como cara interior (Fig. 5). Presenta huellas de exposición intencional

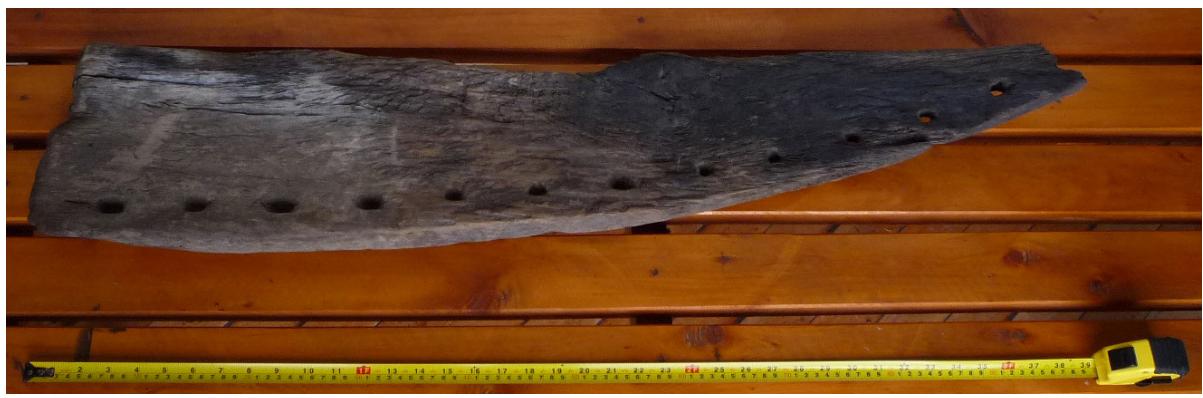
Fig. 5. Cara interior Fragmento 1.

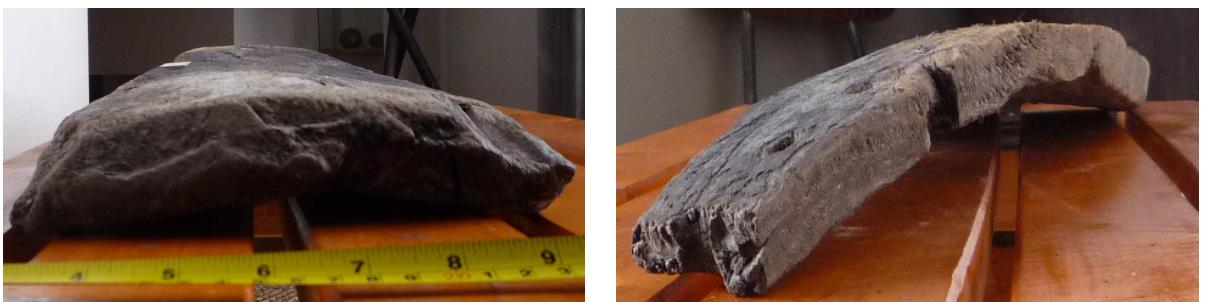
Fig. 6. Vista de la curvatura del Fragmento 1, cara exterior.

y controlada al fuego en ambas caras, lo que resulta en que la superficie se encuentra bastante carbonizada, y que la pieza presente una ligera curvatura (Fig. 6), la que también habría sido intencionalmente realizada durante este proceso.

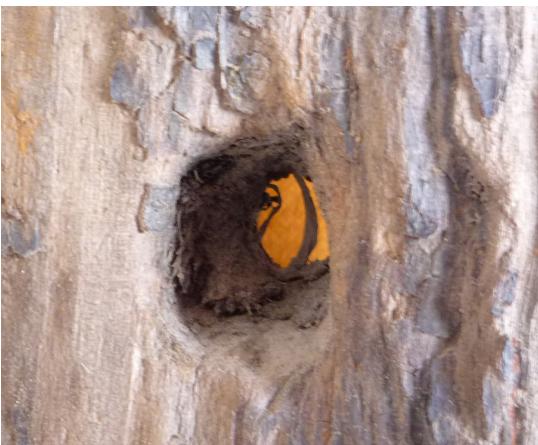
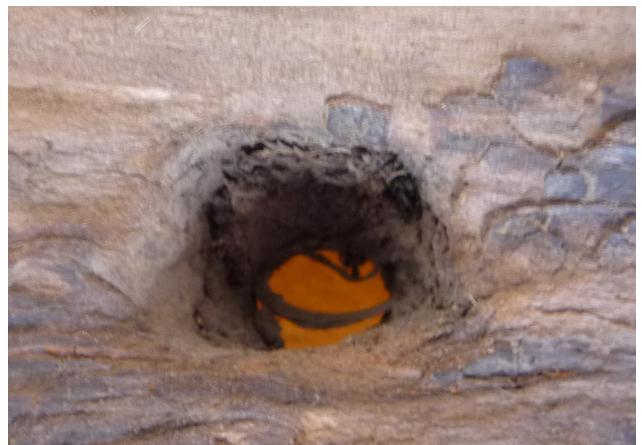
Fig. 7. Agujero con fibras vegetales en su interior, tomado desde dos vistas diferentes.

En algunos de ellos se observa fibra vegetal, de la que se tomó una muestra (Fig. 7). Los agujeros son irregulares, presentando una forma cuadrangular en su exterior y redondeada en el interior (forma cuadrangular y perfil cónico). No presentan marcas

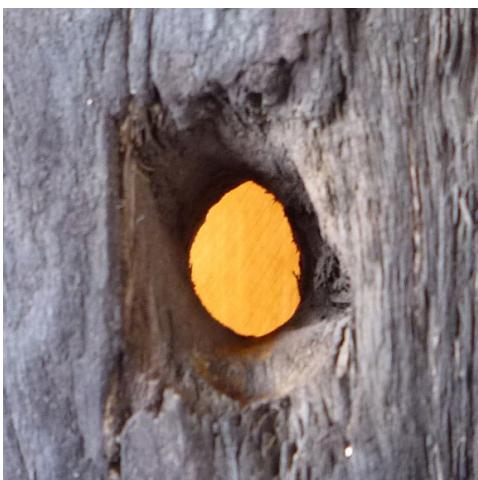
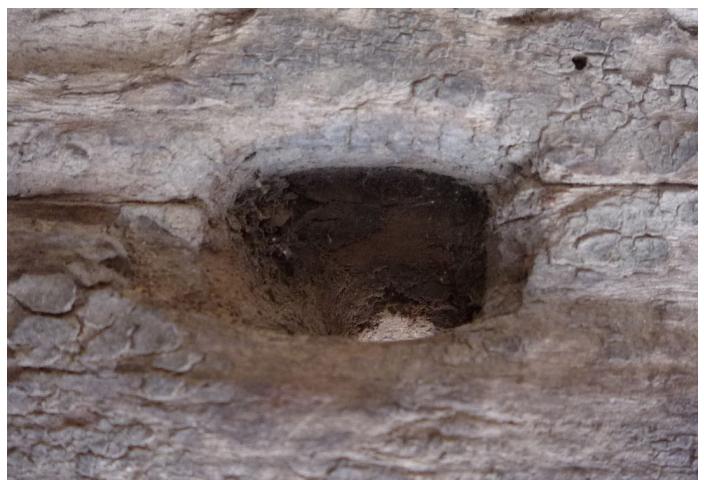
Fig. 8. Vista de dos agujeros distintos del Fragmento 1. Se aprecia la forma cuadrangular en el exterior y redondeada en el interior de los agujeros.

de haber sido expuestos al fuego o carbonización en su interior, aunque varios de ellos si las presentan a su alrededor. Esto muestra que los agujeros habrían sido realizados después de que la pieza fue sometida a la exposición al fuego, y de que no se habría hecho uso de éste durante su proceso de manufactura (Fig. 8).

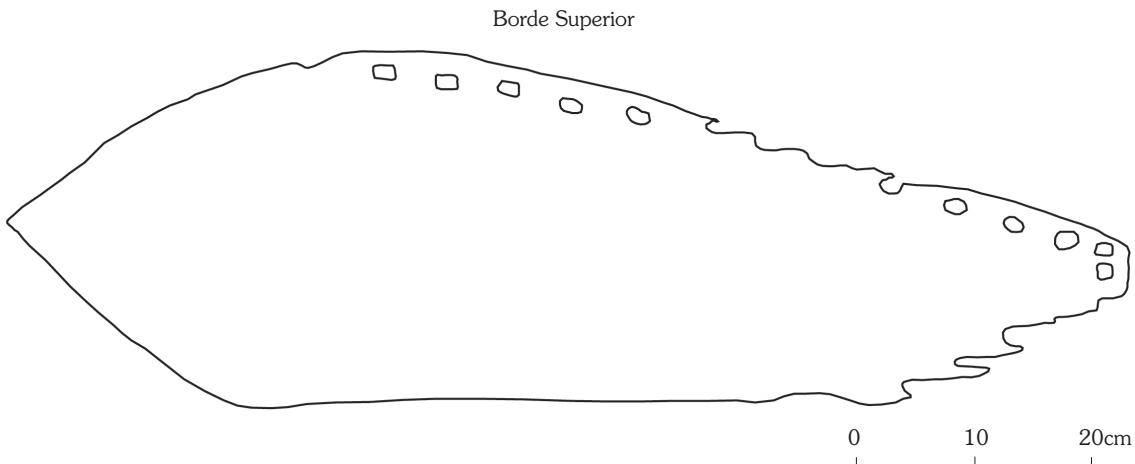
Fig. 9. Dibujo a escala del Fragmento 2, en el que se aprecia el borde superior y los agujeros superiores e inferiores.

Este fragmento presenta dos extremos con agujeros (los del borde inferior están rotos o incompletos) lo que podría corresponder al ángulo del borde o final de un tablón de la borda de la dalca. Sugerimos esta interpretación al observar que la única zona donde pueden encontrarse agujeros en ambos bordes de un tablón de dalca es justamente en los extremos de los tablones de las bordas (Fig. 1). El que posee más agujeros fue llamado borde superior, sólo a manera de referencia (Fig. 9). Al igual que en el fragmento 1, se denominó a la superficie convexa del fragmento como cara exterior (Fig. 10) y a la superficie cóncava como cara interior (Fig. 11). La parte apuntada o angulosa del lado izquierdo de este fragmento presenta algunas dificultades para su interpretación, ya que parecería estar tallada intencionalmente en esa forma. Esto plantea algunas dudas acerca si se trataría de un fragmento

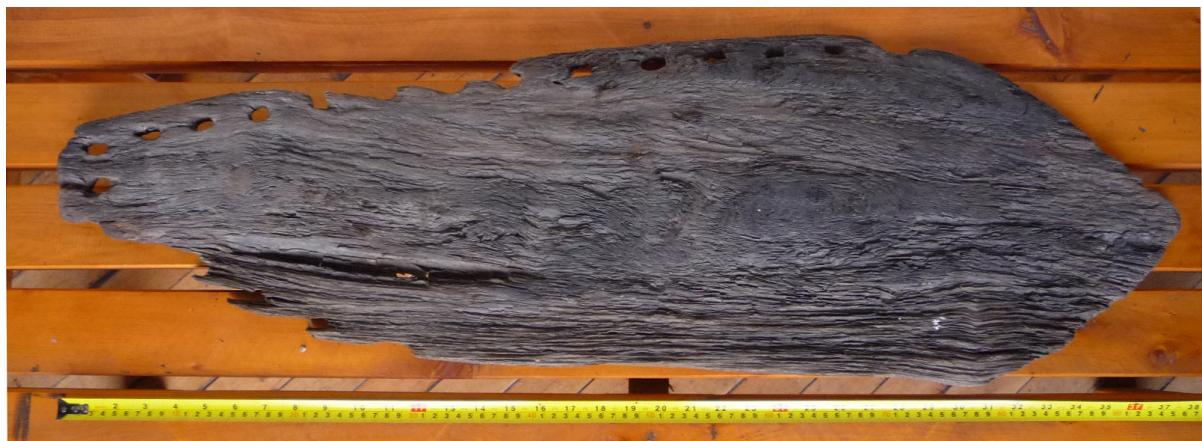
Fig. 10. Cara exterior Fragmento 2. (Escala cinta métrica 1m).

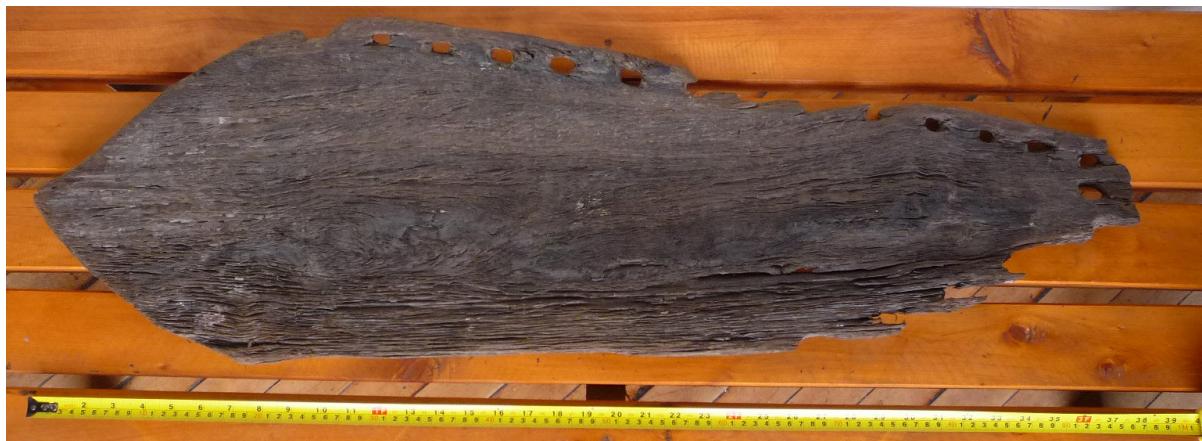
Fig. 11. Cara interior Fragmento 2.

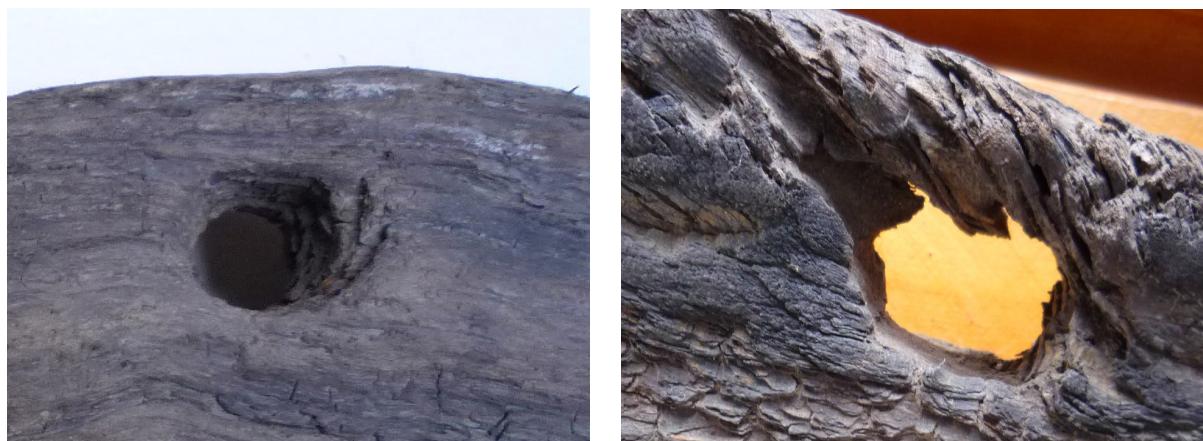
Fig. 12. Detalles de huellas de manufactura y uso de agujeros del Fragmento 2.

En los agujeros se aprecian algunas huellas de manufactura y uso (Figs. 12 y 13). Como en los agujeros del Fragmento 1, posiblemente estos podrían haber sido realizados siguiendo un diseño cuadrangular, siendo igualmente desbastados con una herramienta similar a un formón. También se encuentran algunas huellas de tipo circular, y varios agujeros se encuentran más redondeados, aunque no está claro si ambos elementos son producto del desgaste y uso o del proceso de manufactura con una herramienta diferente.

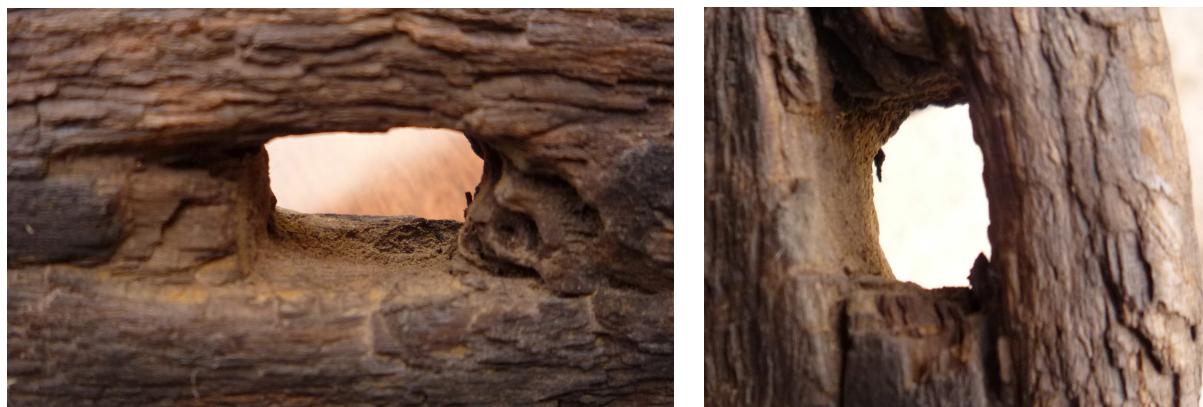
Fig. 13. Detalle de huellas de manufactura de agujeros del Fragmento 2. Se aprecia su forma cuadrangular y parte del desbaste realizado con una herramienta similar a un formón.
