Magallania

EVIDENCIA ARQUEOLÓGICA DE NAUFRAGIOS EN ZONAS COSTERAS: EL CASO DEL PARQUE NACIONAL MONTE LEÓN (PROVINCIA DE SANTA CRUZ)

MÓNICA GROSSO^a, DOLORES ELKIN^b, CRISTIAN MURRAY^c & MARÍA ÁGUEDA CASTRO^d

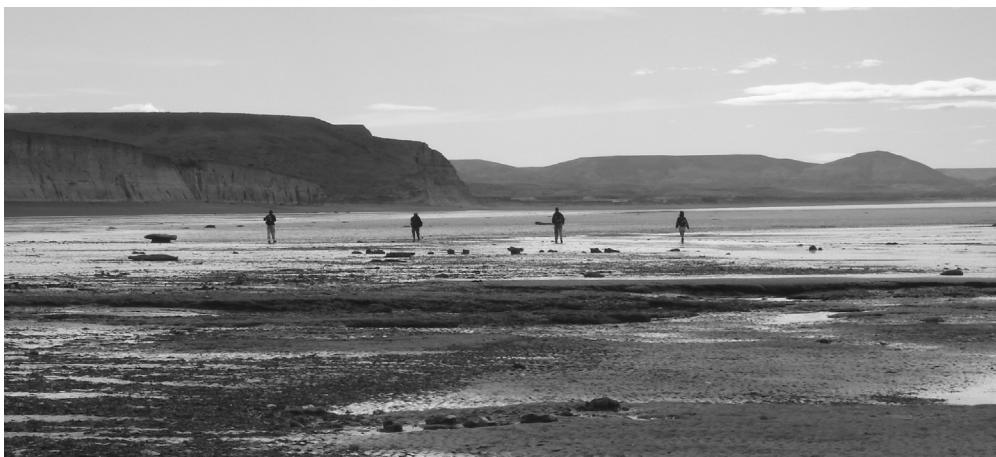
Figura 2. Prospección en una playa intermareal (foto PROAS).

En términos generales las transectas -separadas 10 m entre sí- fueron realizadas por un equipo compuesto por entre 4 y 5 personas (Fig. 2). En sectores con visibilidad reducida (por ejemplo, formaciones rocosas en zonas

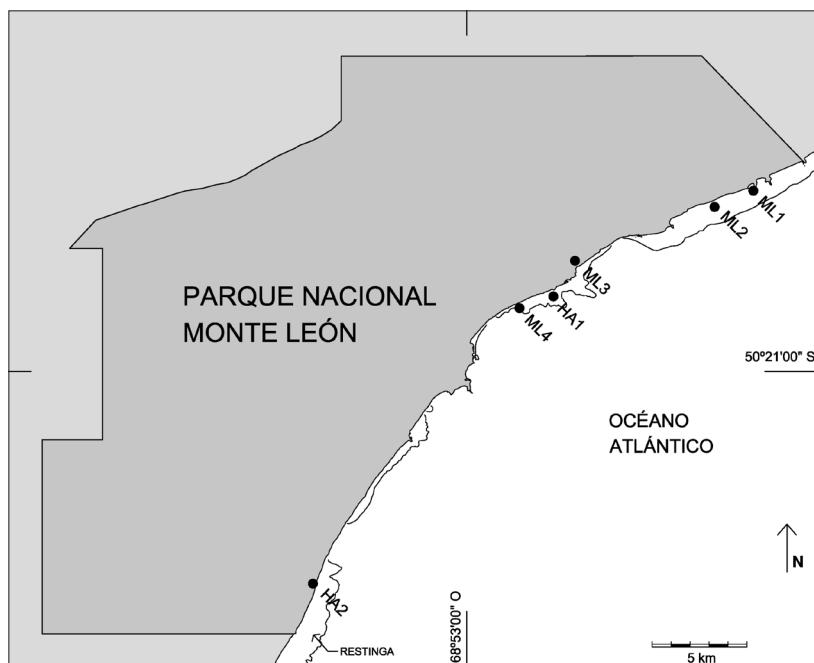
Figura 3. Mapa del PNML con la ubicación de los conjuntos y los hallazgos aislados (dibujo C. Murray).

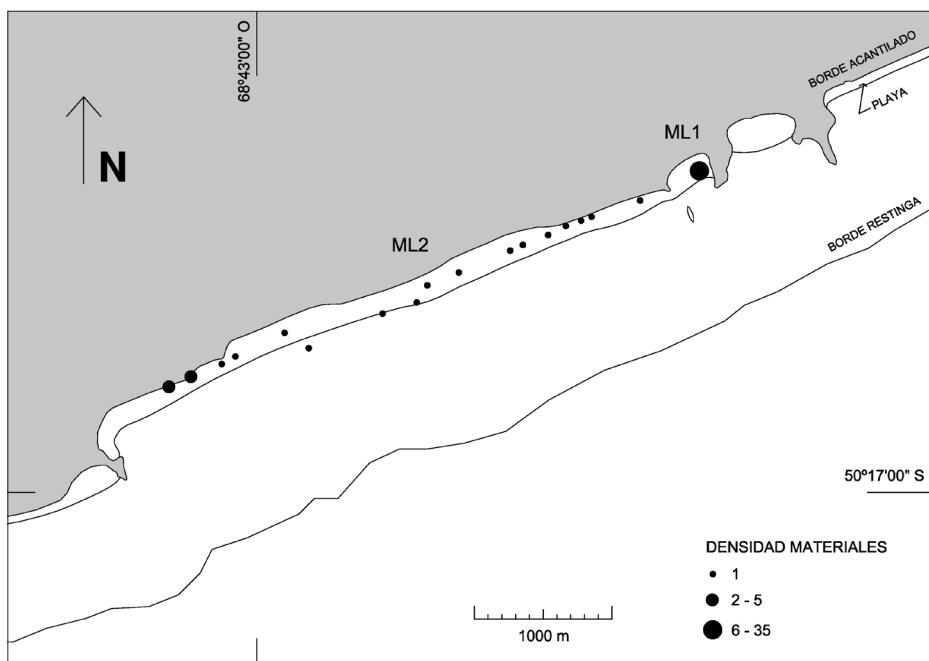
Figura 4. Distribución de los materiales del conjunto ML1-2 (dibujo C. Murray).

En el primer caso, los materiales hallados consisten en alrededor de 60 artefactos distribuidos en su mayor parte dentro de una franja de cerca de 100 m de ancho, a lo largo de la línea de resaca correspondiente a eventos de tormenta, en el límite entre las zonas intermareal y supramareal (Fig. 4). Allí fueron identificados componentes estructurales de madera, tales como curvas, cuadernas, baos y posiblemente un codaste, como así también pequeños fragmentos de chapa de cobre o aleación de cobre del tipo utilizado para recubrir el forro de cascos de madera (Tabla 2). Todos los componentes estructurales se encontraron desarticulados.

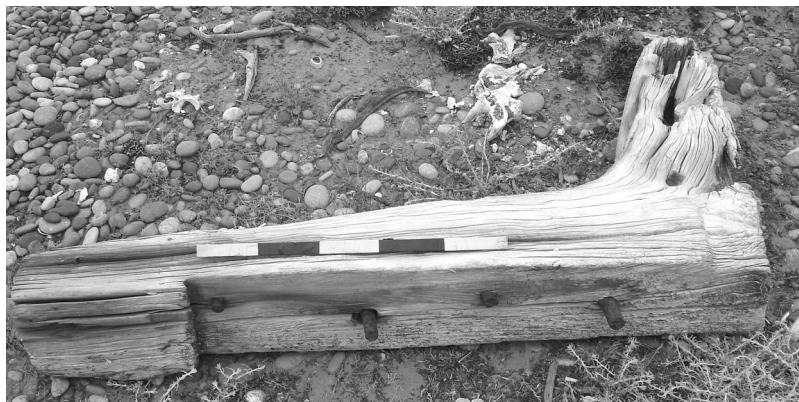
Fig. 5. Curva ML1-2. Escala 50 cm (foto PROAS).

En la playa contigua se localizaron 75 artefactos distribuidos a lo largo de 3,5 km, tanto en las zonas intermareales como supramareales (Tabla 2 y Figs. 5 a 10). Este conjunto está conformado por componentes estructurales de madera, como curvas, cuadernas, tablas de forro y una pieza de arboladura, como así también por un molinete, cadenas, fragmentos de chapa de cobre o aleación de cobre y otros elementos. Asimismo, el conjunto incluye muchos otros maderos que poseen evidencia de origen náutico, pero cuya función específica no pudo ser determinada fehacientemente debido

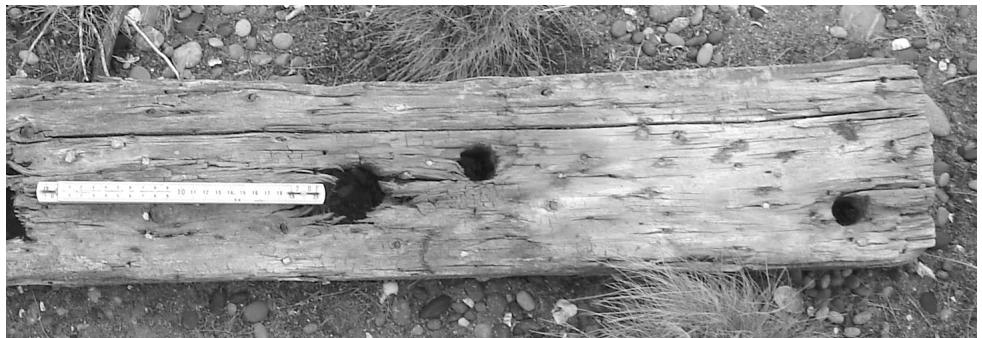
Fig. 6. Forro exterior ML2-38 con tachuelas de zinc (detalle). Escala 22 cm (foto PROAS).

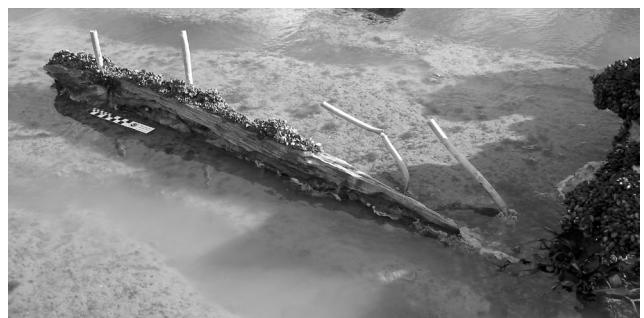
Fig. 7. Posible quilla o sobrequilla ML2-55. Escala 20 cm (foto PROAS).

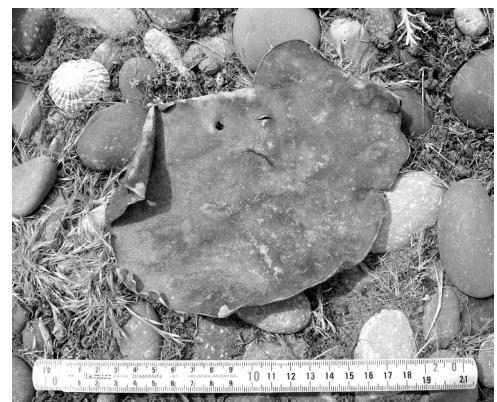
Fig. 9. Fragmento de chapa de recubrimiento ML1-34. Escala 22 cm (foto PROAS).

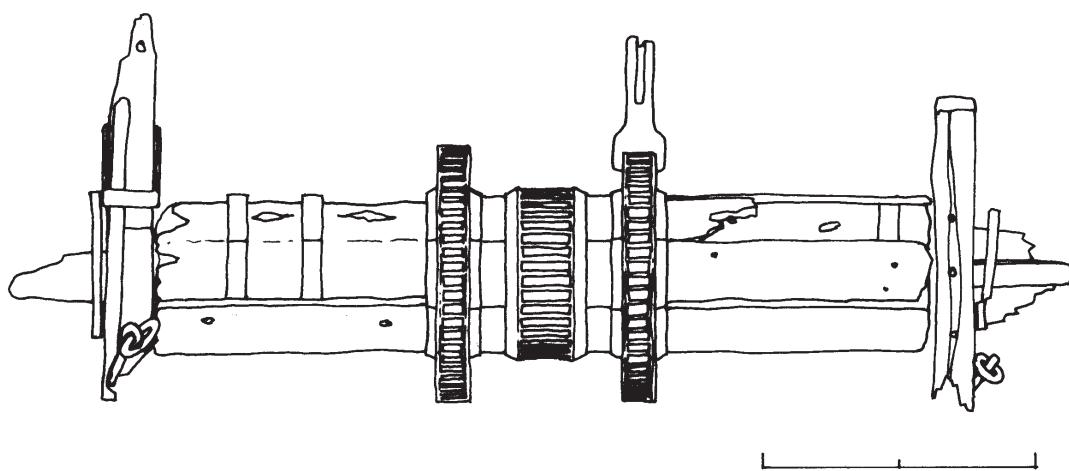
Fig. 10. Molinete ML2-54. Escala 1 m (dibujo C. Murray).

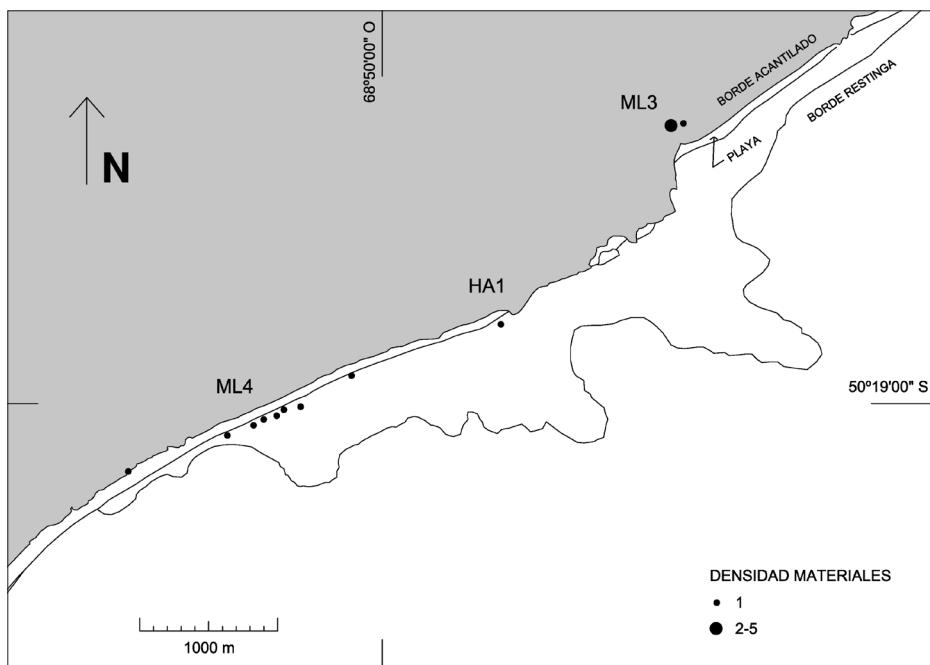
Figura 11. Distribución de los materiales de los conjuntos ML3 y ML4 (dibujo C. Murray).

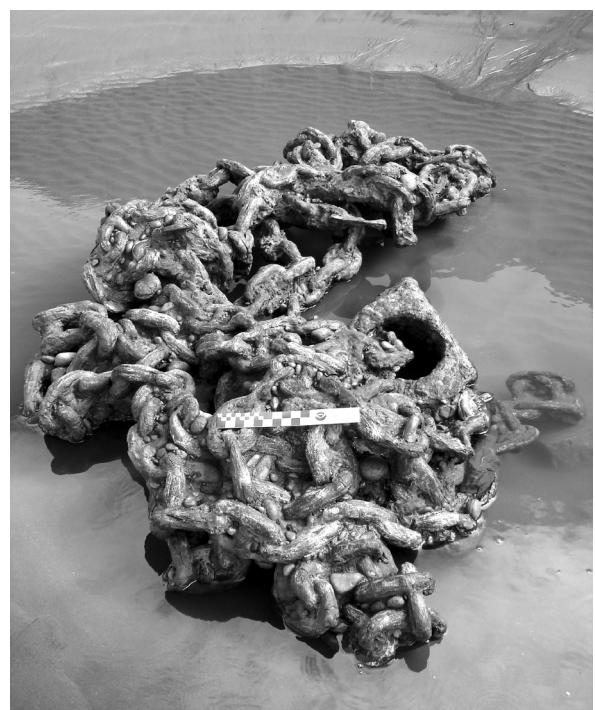
Figura 13. Tramo de cadena con escobén HA1. Escala 20 cm (foto PROAS).
