Redes. Revista do Desenvolvimento Regional, vol. 20, núm. 2, mayo-agosto, 2015, pp.
283-307

A CONSTRUÇÃO DO CONHECIMENTO SOCIOAMBIENTAL NA GESTÃO DO ESPAÇO RURAL: O CASO DE DERRUBADAS – RS

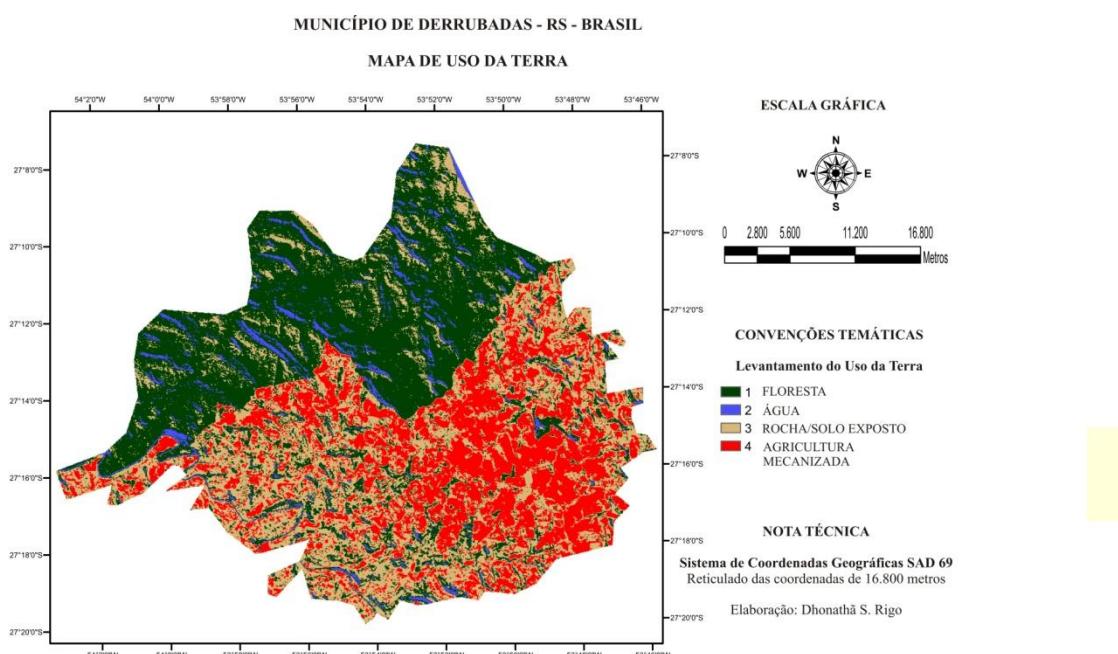
Figura 2. Mapa Temático do uso da Terra, Município de Derrubadas, RS, 2009

Fonte: Elaborado pelo autor com base nas imagens Landsat do município de Derrubadas, RS.
Escala 1:560.000.

Observa-se, para o mapa de uso da terra (Figura 2), que a área de cobertura vegetal considerada como de mata e/ou floresta representa 46,87% (19.080,60 ha) do total da área do município. No entanto, ao retirarmos a área do Parque Estadual, a soma da área “verde” baixa para 8,7% (3.538,71 ha), representadas sobre pequenas áreas isoladas, localizadas em fundo de vales e rincões de alta declividade.

Ainda sobre a Figura 2, identifica-se, para o território, um montante de 10237,95 hectares de área mecanizada (área em vermelho). O mesmo valor é encontrado para a área de solo exposto (área em bege) ou área com alto grau de declividade acompanhada por afloramento de rocha, o que, segundo as entrevistas

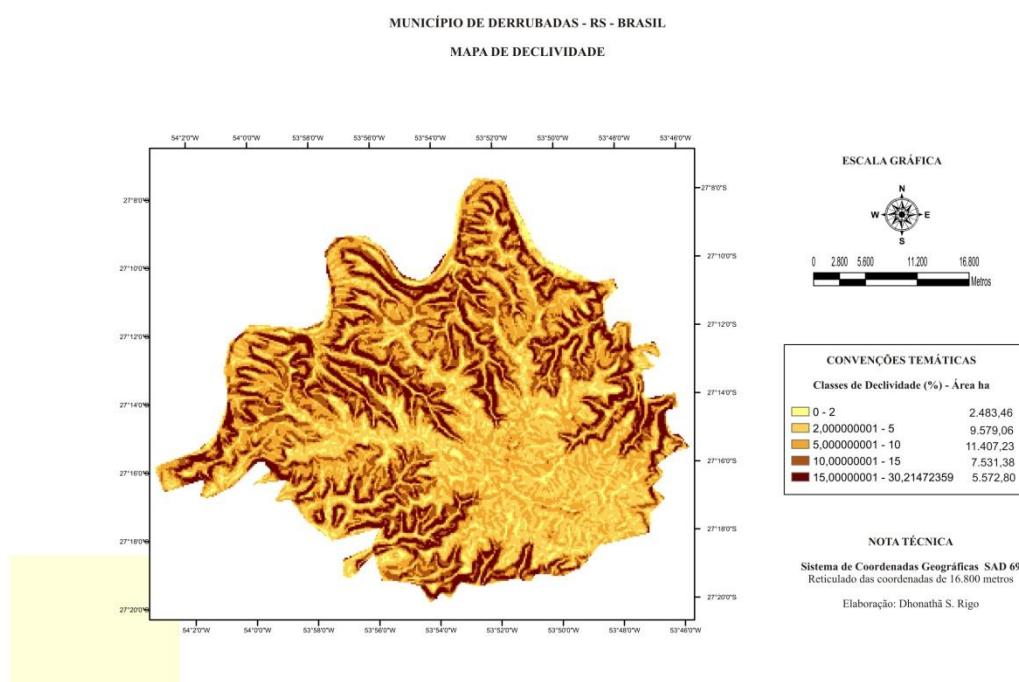
Figura 3. Mapa de declividade, Município de Derrubadas, RS

O mapa de declividade foi elaborado automaticamente, a partir de um modelo digital de elevação, gerado usando-se as folhas, com equidistância entre as curvas de nível de 50 metros. Distinções baseadas nessas condicionantes são empregadas para prover informações sobre praticabilidade de emprego de equipamentos agrícolas, normalmente os mecanizados, e facultar inferências sobre susceptibilidade dos solos à erosão.

Baseado nas declividades críticas para determinado tipo de uso da terra, foram mapeadas as seguintes classes de declividade: menor do que 2 % (relevo plano), 2 a 5% (relevo suave ondulado), 5 a 10 % (relevo medianamente ondulado), 10 a 15 % (relevo ondulado) e maior do que 15 % (relevo fortemente ondulado), conforme Figura 3 no mapa de declividade.

Fonte: Elaborado pelo autor com base nas imagens Landsat do município de Derrubadas, RS. Escala 1:560.000.

Pela análise da figura 3, verifica-se que a maior parte do município (71,39 % da área) apresenta declividade maior do que 5%, e aproximadamente 40% da área apresenta declividade acima de 10%. Ao sobrepor a estrutura fundiária do município sobre a estrutura do mapa, nota-se que a distribuição espacial das propriedades no território, principalmente a das propriedades familiares de produção³, encontra-se nas áreas marginais de maior declividade e com fortes restrições físicas para produção agrícola. Consequentemente, a grande fração da população municipal, disposta nos espaços rurais, localiza-se nas áreas tipificadas acima.

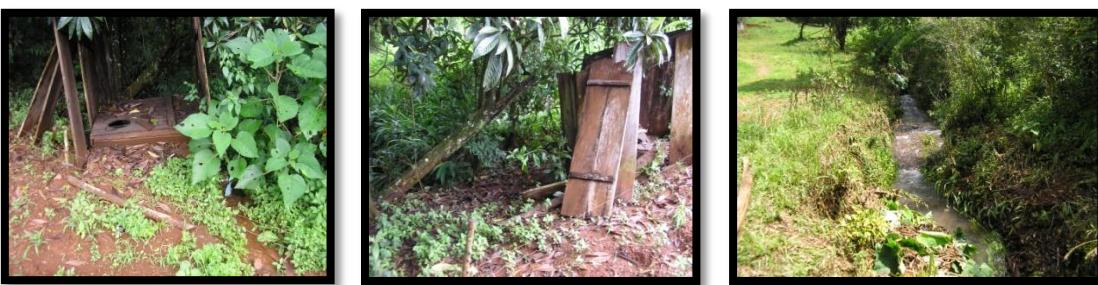
Figura 4. Margens do arroio originado na comunidade, linha Jaques, Derrubadas, RS, Brasil

Observa-se que as margens do córrego recém formado (Figura 4) encontram-se totalmente desprotegidas, sem matas ciliares e com pressões de várias naturezas, seja pela falta de vegetação e pela proximidade das áreas agrícolas, bem como, pela inexistência de coleta e tratamento dos esgotos domésticos lançados, na maioria das vezes, diretamente no córrego, ou pela infiltração de patentes e sumidouro situados às margens do rio, causando interferência direta no aumento do fluxo em períodos de cheias e pela própria infiltração no interior do solo.

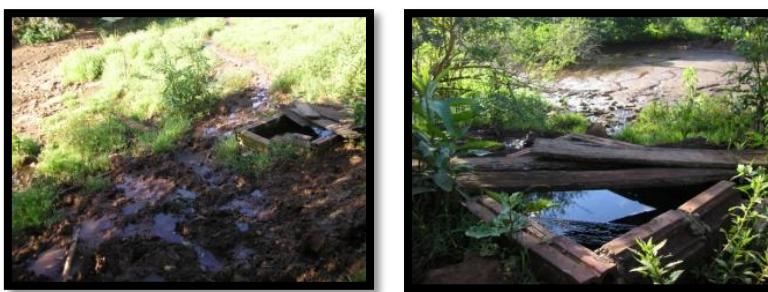
A fonte, em meio ao potreiro, encontra-se próximo a uma esterqueira desativada, contendo material orgânico em seu interior. É alicerçada com paredes de tijolos, porém, totalmente desprotegida na parte superior, estando acessível a dessedentação animal. A amostra foi coletada diretamente na fonte.

Figura 5. Coleta nº 11(Sírio Simão) para analise da qualidade da água, fonte sobre uma esterqueira
