Rem: Revista Escola de Minas, vol. 61, núm. 3, julio-septiembre, 2008, pp. 323-327
Escola de Minas
Ouro Preto, Brasil

Estabilidade dos taludes da Cava Cachorro Bravo com base em modelagem numérica por elementos finitos

(Slope stability of Cachorro Bravo open pit through numerical modeling by finite element method)

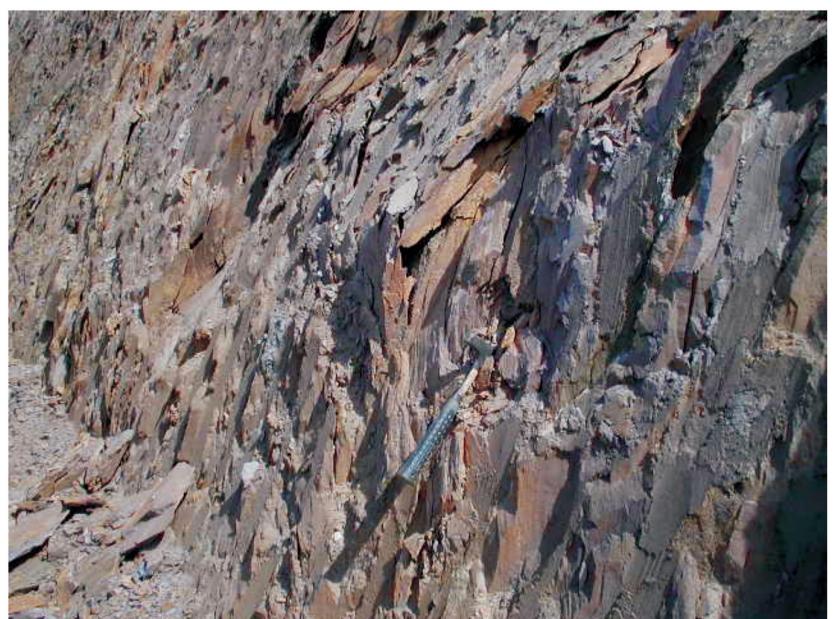
Em julho de 2003, ocorreu uma ruptura por flambagem ("buckling") ao longo da superfície de foliação, próximo ao pé de um talude na Cava Cachorro Bravo, ver Figura 1. Esse fenômeno ocorreu em nível de bancada.

O fenômeno de flambagem ocorre quando as descontinuidades mergulham no sentido da face do talude, com um mergulho maior que o mergulho da face. Essas condições estavam presentes para a superfície de foliação nos taludes de bancada na Cava Cachorro Bravo.

Figura 1 - Ruptura por flambagem em talude da Cava Cachorro Bravo.

Na seção fornecida pela empresa com a geometria do modelo, foram inseridas, manualmente, as descontinuidades de foliação, com mergulho de 61° e direção paralela à face do talude, correspondente à sua atitude média. O objetivo era reproduzir, o mais fielmente possível, o mecanismo de ruptura por flambagem, cujo deslocamento total aproximado observado em campo foi de 0,4m na placa onde ocorreu a flambagem (Figura 1).

gem foi verificada como sendo um modo de ruptura local, na área em estudo, ocorrendo em nível de bancada (altura de 6m e berma de 3 m), havendo separação das placas rochosas, como pode ser observado na Figura 1. Ainda no que diz respeito a esta ruptura, verifica-se, pela Figura 5, uma alta concentração de pontos de tração na região em que ocorreu a ruptura, o que pode ser corroborado em campo pela presença de significativas fendas de tração próximas às cristas dos bancos.

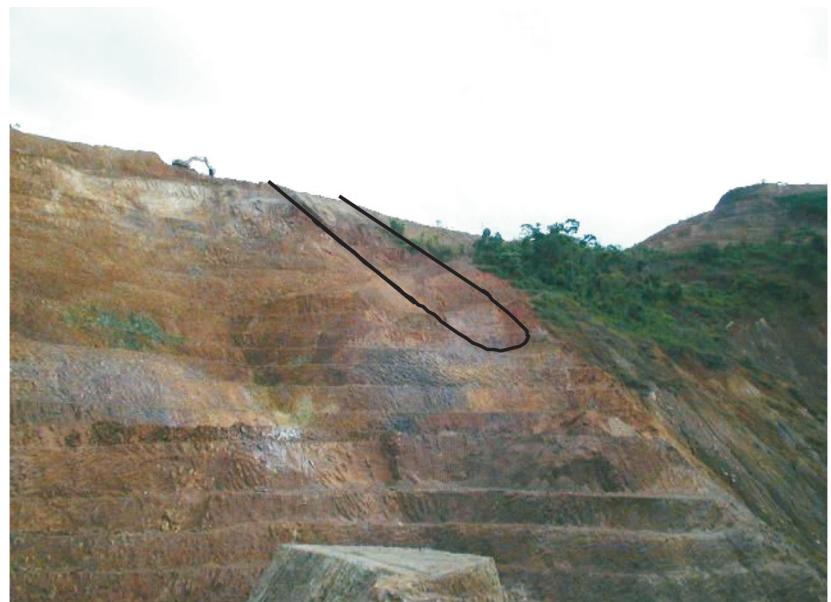
Também foi observada, na época, uma ruptura de razoáveis proporções em Cachorro Bravo, envolvendo vários bancos, como mostra a Figura 2.

Figura 2 - Ruptura ocorrida na Cava Cachorro Bravo, envolvendo vários bancos.
