Rem: Revista Escola de Minas, vol. 64, núm. 4, octubre-diciembre, 2011, pp. 493-498

## Avaliação da integridade estrutural do quartzito itacolomi empregado em monumentos históricos de Ouro Preto sem e com colagem usando diferentes resinas

*Evaluation of the structural integrity of Itacolomi quartzite employed in historical monuments of Ouro Preto/MG that was either non-glued or glued using different types of resins*

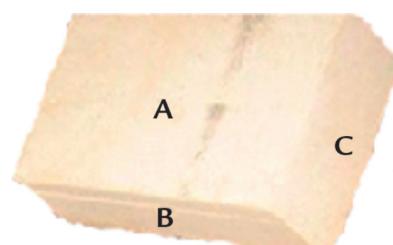
Figura 1  
Regiões de um corpo-de-prova onde foram retiradas lâminas para análise mineralógica.

Para a descrição mineralógica, via microscopia óptica, utilizaram-se seis lâminas delgadas de acordo com a Norma ABNT/NBR 12768-1992. A Figura 1 apresenta a sequência de cortes para a confecção das lâminas analisadas, no CP número 1. As lâminas foram cortadas nas faces A, B e C, no sentido longitudinal paralelo, longitudinal perpendicular e transversal, respectivamente ao plano de foliação (Neves, 2006).

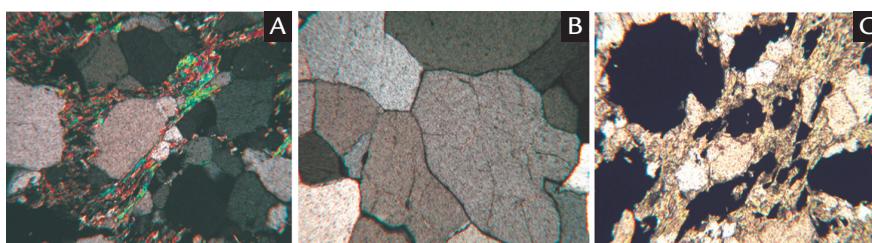
Figura 2  
Fotomicrografias de lâminas de um quartzito itacolomi; a) ligação de grãos com cimento, lâmina A (Figura 1); b) destaca-se o contato praticamente retilíneo dos grãos; polarização cruzada, lâmina A; c) grãos de quartzo e grãos opacos com uso de polarização descruzada, lâmina B.

A Figura 2(a-c) apresenta as fotografias das lâminas, sendo que a Figura 2(a, b) corresponde à lâmina A. Nota-se, na Figura 2(a) que os grãos do quartzito são ligados com cimento (sericita), de cores cinza-claro com manchas ou veios marrons, acinzentados, esverdeados e róseos. Na Figura 2(b), destacam-se os contatos relativamente retilíneos dos contornos de grãos, empregando-se polarização cruzada. Na Figura 2(c), vê-se a lâmina B com os grãos de quartzo e grãos opacos (escuros), geralmente de hematita ou de magnetita, empregando-se luz polarizada descruzada.

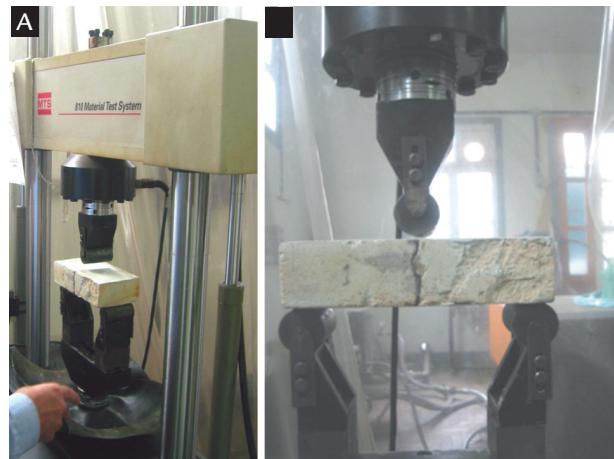
Figura 3  
Máquina servo-hidráulica MTS-810 (10 ton) para ensaios de flexão;  
a) disposição de CP na garra para aplicação de carregamento em três pontos;  
b) detalhe de um CP sendo ensaiado.

Para aplicação de esforços nos CPs, foram usinados três cilindros de aço do tipo AISI 4340, conforme Norma ASTM E399/90. O sistema usado para o ensaio é constituído por dois cilindros fixados na parte inferior, onde são apoiados os CPs e um cilindro superior (cutelo) móvel (Figura 3 a e b). De acordo com a norma, o diâmetro do cilindro usado no dispositivo, para a execução dos ensaios de flexão, deve obedecer à relação

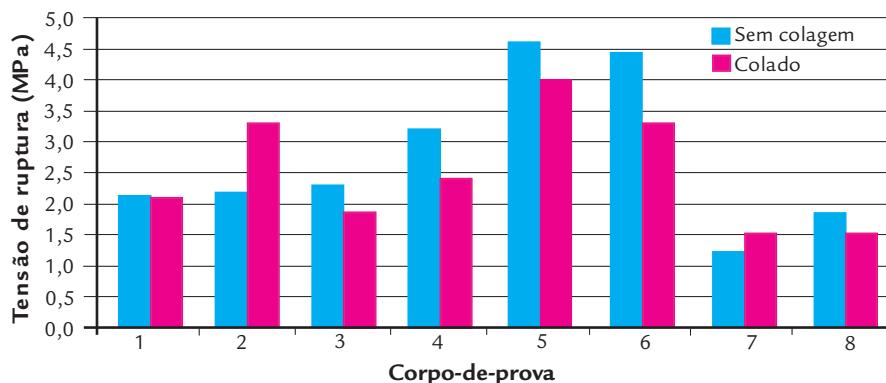
Valores comparativos entre as cargas máximas obtidas nos ensaios em flexão para os corpos-de-prova não-colados e colados com a resina ortoftálica (PA-154).

A Tabela 2 e a Figura 4 apresentam os valores dos resultados encontrados nos ensaios de flexão em CPs colados com resina ortoftálica e não-colados. Nota-se a variação nos resultados em função da composição química do material e da região onde foram retirados os CPs. Alguns CPs ( $CP_2$  e  $CP_7$ ) colados sofreram ruptura com cargas maiores em relação à condição não-colada.

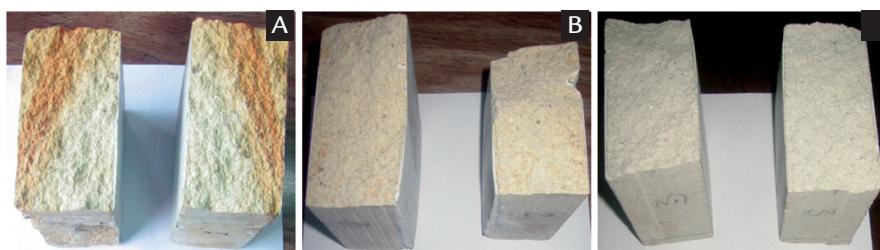
Figura 5

Corpos-de-prova de quartzito rompidos em ensaio de flexão.

As Figuras 5(a-c) e 6(a-d) mostram corpos-de-prova ensaiados sob flexão,

sem e com colagem, respectivamente.

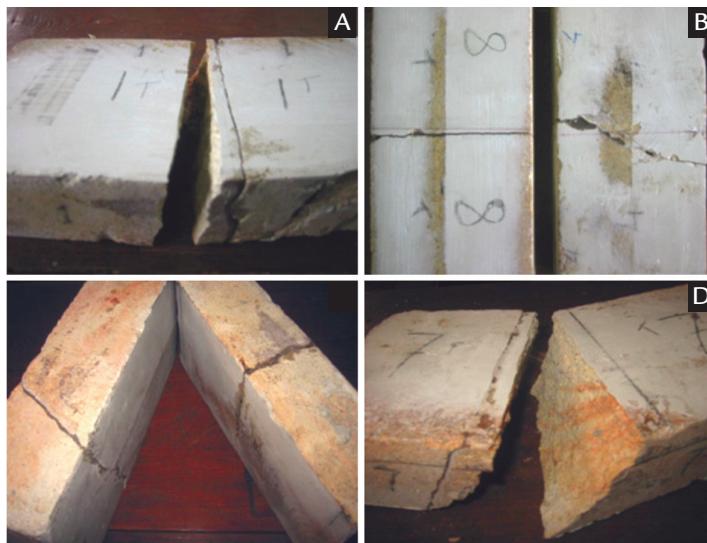
Figura 6

Corpos-de-prova de quartzito itacolomi colados e ensaiados em flexão;

a) CP<sub>1</sub>; b) CP<sub>8</sub> e CP<sub>4</sub>;  
c) CP<sub>1</sub> e CP<sub>7</sub>; d) CP<sub>7</sub>

Todos os CPs colados, com exceção do  $CP_4$  e  $CP_7$  (Figura 6), romperam próximo à região central e paralelamente à direção de avanço do esforço aplicado. O plano de ruptura do  $CP_4$  ocorreu a aproximadamente  $30^\circ$  em relação ao plano da superfície (Figura 6-b). Já o  $CP_7$  rompeu a aproximadamente dois terços de uma das extremidades e fazendo um ângulo em torno de  $45^\circ$  em relação à direção de avanço do cutelo (Figura 6-c e Figura 6-d).

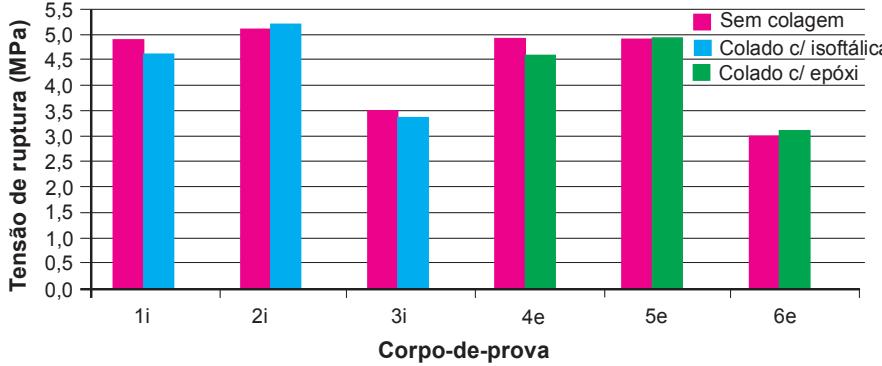
Figura 7  
Gráfico comparativo dos valores das cargas de ruptura sob flexão dos corpos-de-prova não-colados e colados com resina isoftálica (i) e epoxídica (e).

As Tabelas 3 e 4 e a Figura 7 apresentam os valores obtidos nos ensaios de flexão com resinas poliéster isoftálica e epoxídica. Observa-se que o valor médio da tensão de ruptura é significativamente, mais elevado em relação à resina ortoftálica. E ainda, nota-se que os resultados foram mais uniformes. Esse aspecto, provavelmente, é devido ao fato de que os CPs foram extraídos mais internamente na rocha, região mais homogênea,
