Ramírez Herrera, Teresa; Lugo Hubp, José
Efectos del sismo (7.0=Mw) del 15 de junio de 1999 en Puebla y estados vecinos
Investigaciones Geográficas (Mx), núm. 43, diciembre, 2000, pp. 32-41
Instituto de Geografía
Distrito Federal, México

Efectos del sismo (7.0=Mw) del 15 de junio de 1999 en Puebla y estados vecinos

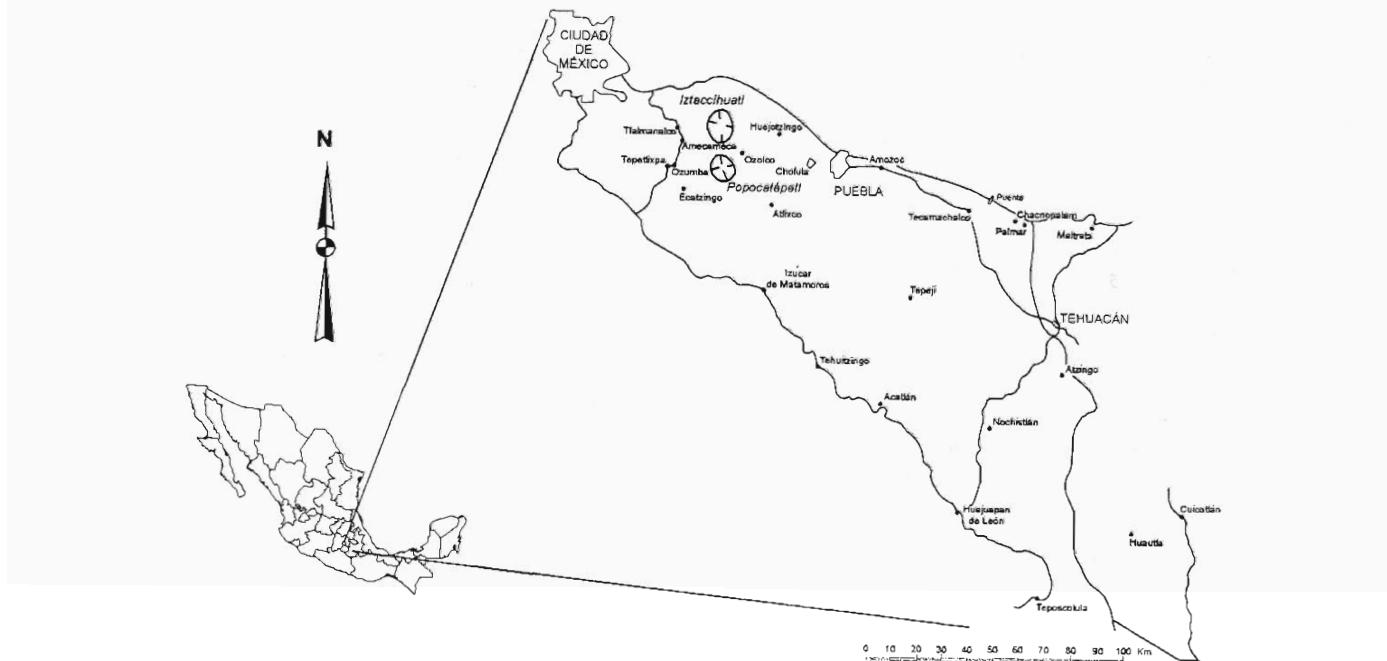
Figura 2. Zona afectada por el sismo del 15 de junio de 1999. Se aprecia la forma alargada al noroeste.

Los daños mayores ocurrieron en el estado de Puebla, principalmente en la ciudad del mismo nombre, en especial en edificios antiguos de gran valor histórico, entre ellos, el Carolino, de 412 años de antigüedad, el templo de la Compañía, el Palacio de Justicia, el edificio de Correos, la Biblioteca Palafoxiana, el Palacio Municipal y el Museo José Luis Bello. También fueron afectadas las poblaciones de Acatlán, Amozoc, Atlixco, Chachopa, Cholula, Izúcar de Matamoros, Ozolco, Tecamachalco, Tehuacán, Tepeji de Rodríguez y otras (Figura 2). Los templos afectados suman 437, así como 841 escuelas y 88 hospitales (Melgarejo *et al.*, 1999).

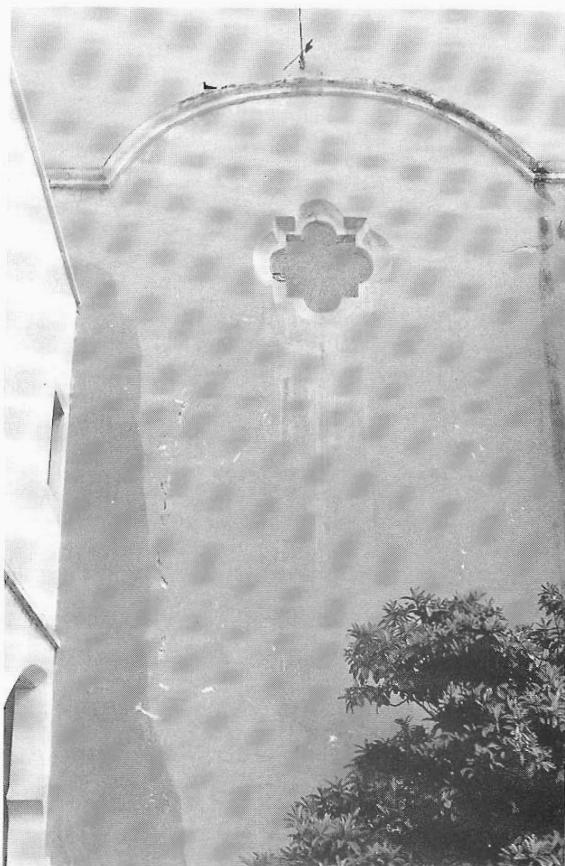
En Tehuacán se observaron daños menores en edificios como el ex convento de San Francisco. En esta ciudad se aprecia un alineamiento de fracturas de rumbo este-

oeste, las cuales atraviesan por lo menos tres manzanas, dañando varias construcciones, entre ellas, el ex convento de San Francisco (Figura 4).

Figura 4. Daños en el ex convento de San Francisco, Tehuacán, Puebla.

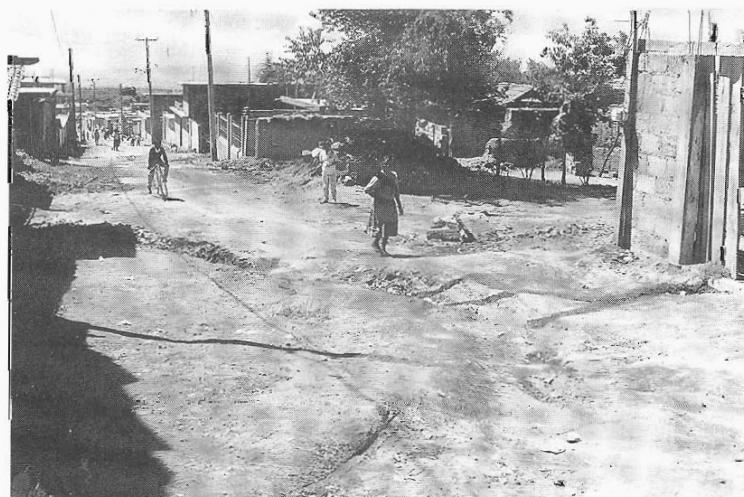
La población de Ozolco, Puebla, está situada en la ladera oriental del Popocatépetl, al norte de San Nicolás de los Ranchos, sobre una cresta volcánica orientada al NW, entre dos barrancos (Figura 7), y constituida por depósitos de pómex y piroclastos, sin consolidación. El pueblo consiste principalmente en dos calles paralelas, a lo largo de las cuales los daños fueron numerosos: la iglesia con fracturas; un 30-40% de las casas fueron destruidas o semidestruidas, prácticamente todas construidas con adobe. Las casas de madera apuntaladas, al igual que las de tabique, no sufrieron daños. En esta población hubo tres muertos. En la calle *Independencia*, la principal, con dirección noroeste, se encontró la mayor parte de las casas caídas. Éstas fueron construidas con ladrillos de adobe y sin cimientos. En proporción al tamaño del pueblo, los daños fueron graves. Además de las deficientes construcciones de adobe, es posible

que la posición frágil de la población en una cresta, delimitada por barrancos a ambos lados y su constitución, en gran parte de material poco consolidado como pómex, haya contribuido a la amplificación de las ondas sísmicas.

Figura 7. Ozolco, Puebla. El terreno de la derecha estaba ocupado por casas de adobe.
