Inventario de movimientos en masa en el sector sur de la Saliente de Monterrey. Caso de
estudio: cañón Santa Rosa, Nuevo León, noreste de México

Revista Mexicana de Ciencias Geológicas, vol. 34, núm. 3, 2017, pp. 182-198

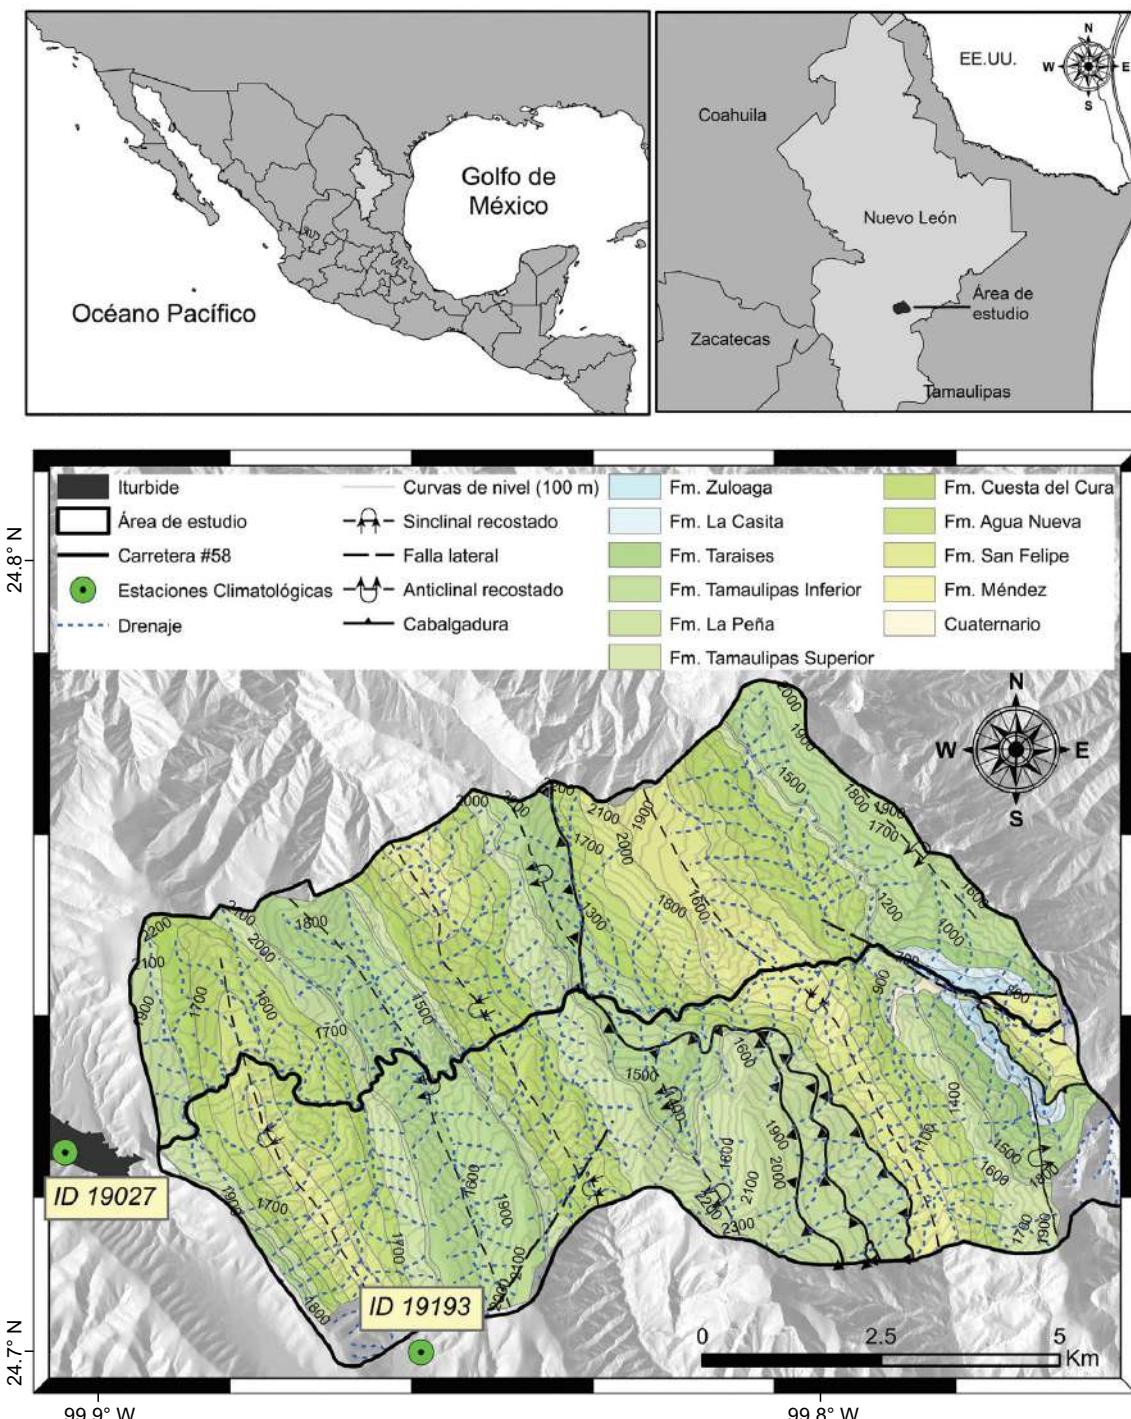
Figura 1. Localización y mapa geológico del área de estudio. Estaciones climatológicas ID 19027 Iturbide; ID 19193 Santa Rosa. Adaptado de las Cartas Geológicas-Mineras Hualahuises G14-C57 (SGM, 2015) e Iturbide G14-C67 (SGM, 2010).

El CSR se encuentra localizado entre los municipios de Linares e Iturbide, en la parte central del estado de Nuevo León (Figura 1), con una superficie aproximada de 77 km². La única vía de acceso es a través de la Carretera Nacional #58, la cual comunica el noreste del país con el Altiplano Mexicano y que constantemente se ve afectada por bloqueos de tramos carreteros debido a inestabilidades de laderas. El área de estudio presenta cambios topográficos muy marcados con pendientes que oscilan entre 0 y 15° en valles intramontanos, hasta desfiladeros con inclinaciones >70°. La temperatura promedio es de 18 °C de acuerdo con el registro histórico de dos estaciones climatológicas operadas por CONAGUA dentro del CSR: Santa Rosa (ID 19193) e Iturbide (ID 19027) (Figura 1). De acuerdo con el INEGI, la zona de estudio presenta un clima templado subhúmedo.

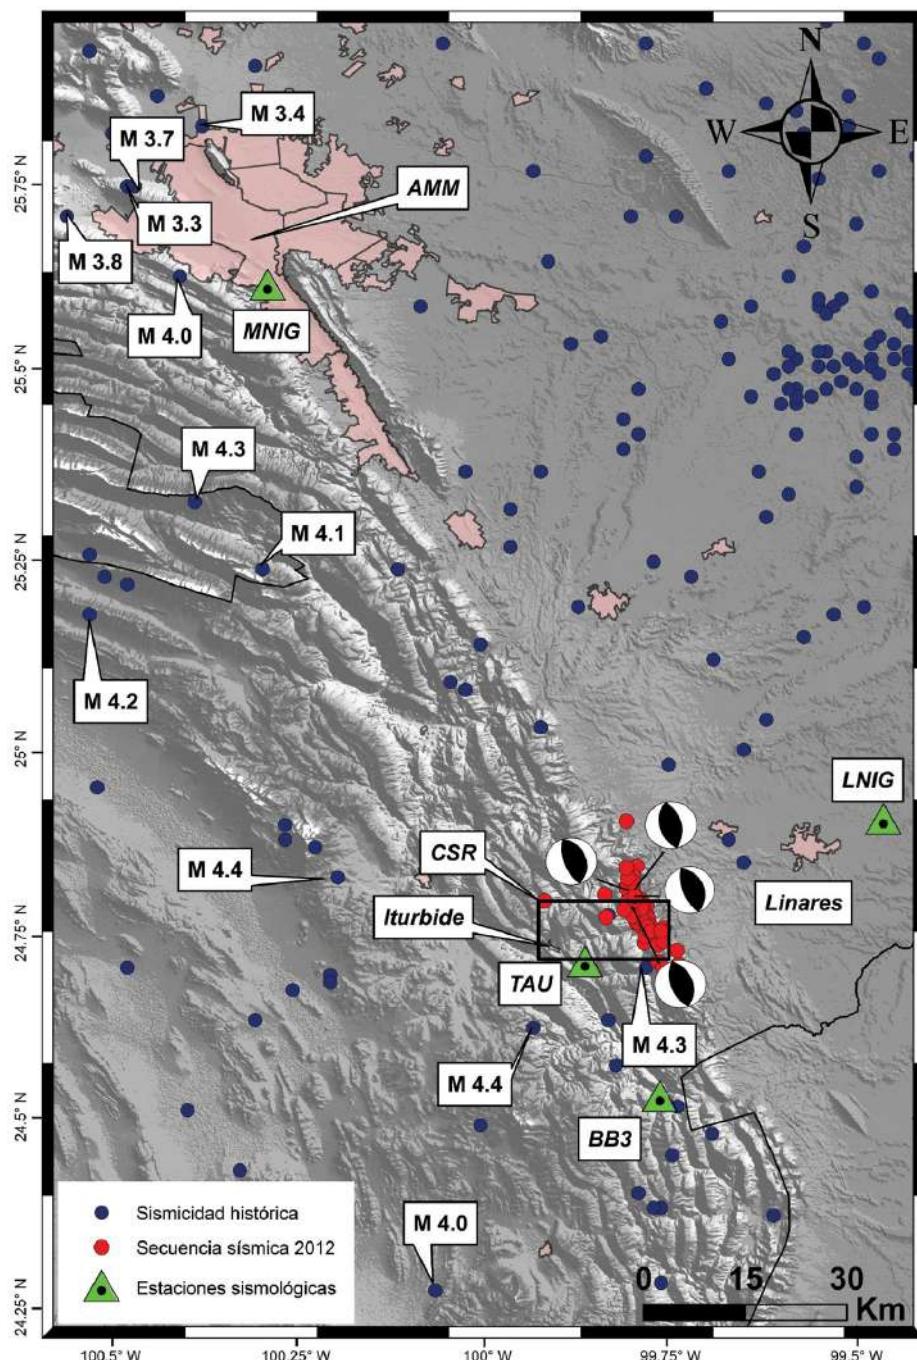
Figura 2. Sismicidad histórica a lo largo de la Sierra Madre Oriental (puntos azules). Los sismos más grandes cerca del área metropolitana de Monterrey (AMM) también son definidos. Los puntos rojos marcan la ubicación epicentral para la secuencia sísmica ocurrida de julio a diciembre de 2012. Los mecanismos focales fueron obtenidos por Gómez-Arredondo *et al.* (2016). Estaciones sismológicas: LNIG, Linares; MNIG, Monterrey; TAU, Bosque Escuela; y BB3, Camarones.

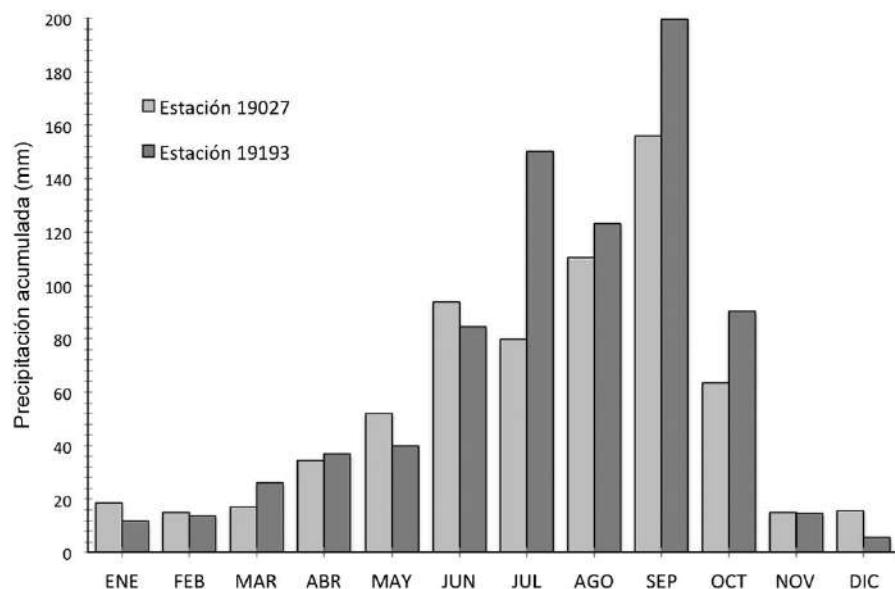
Figura 3. Registros de precipitación media mensual acumulada para las estaciones 19027 Iturbide y 19193 Santa Rosa. Datos recolectados por CONAGUA para el lapso 1951-2014 (CONAGUA, 2016).

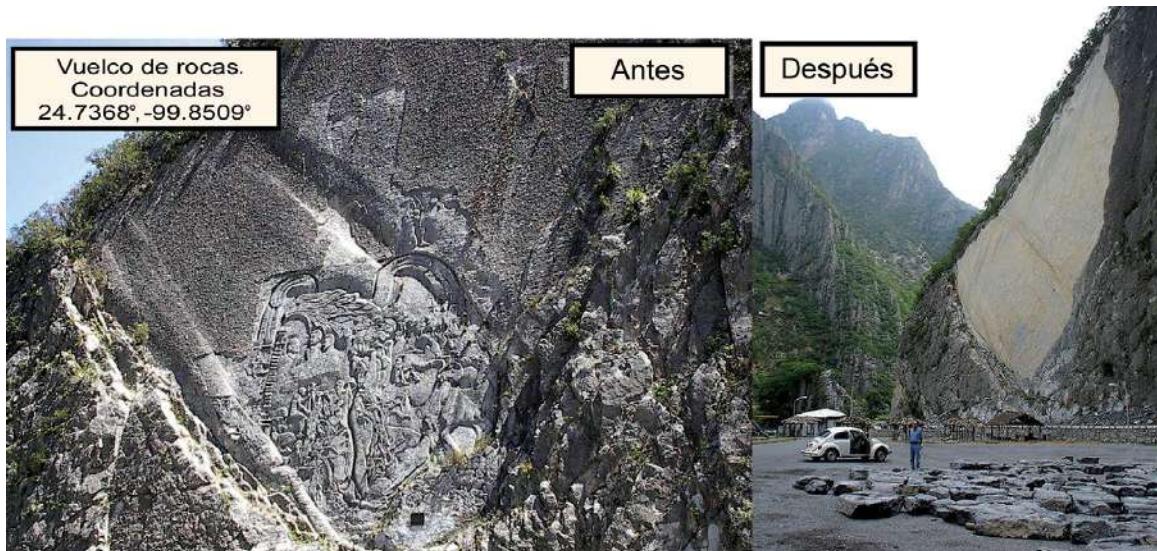
Figura 4. Movimiento en masa en "Los Altares". El mural tallado en piedra ("Antes", imagen tomada del blog <http://tierraregia.com/mi-ciudad/mi-ciudad-mi-historia-iturbide-n-l>, acceso 3 Enero 2017) colapsó en Junio del 2002 debido a lluvias torrenciales, originando bloqueo del tramo carretero y destruyendo parcialmente el paraje turístico provisto para esparcimiento familiar ("Después", imagen tomada del blog <http://www.flickr.com/photos/cadeva/41919996/>, acceso 3 Enero 2017).

en junio 2002 después de lluvias torrenciales. Este evento provocó el cierre de la carretera y afectación del paraje turístico adjunto a la zona de desprendimiento. El monumento tallado en piedra colapsó parcialmente debido a la presión intersticial producida por la infiltración del agua en el sustrato rocoso (Figura 4). La apertura de los sistemas de fracturas paralelos a la superficie de la ladera, las oquedades producidas durante la misma elaboración del mural y la acumulación de agua debido a precipitaciones predispusieron la ocurrencia de este evento. Finalmente, el muro colapsó en su totalidad después de las lluvias generadas por el huracán Alex en el 2010.

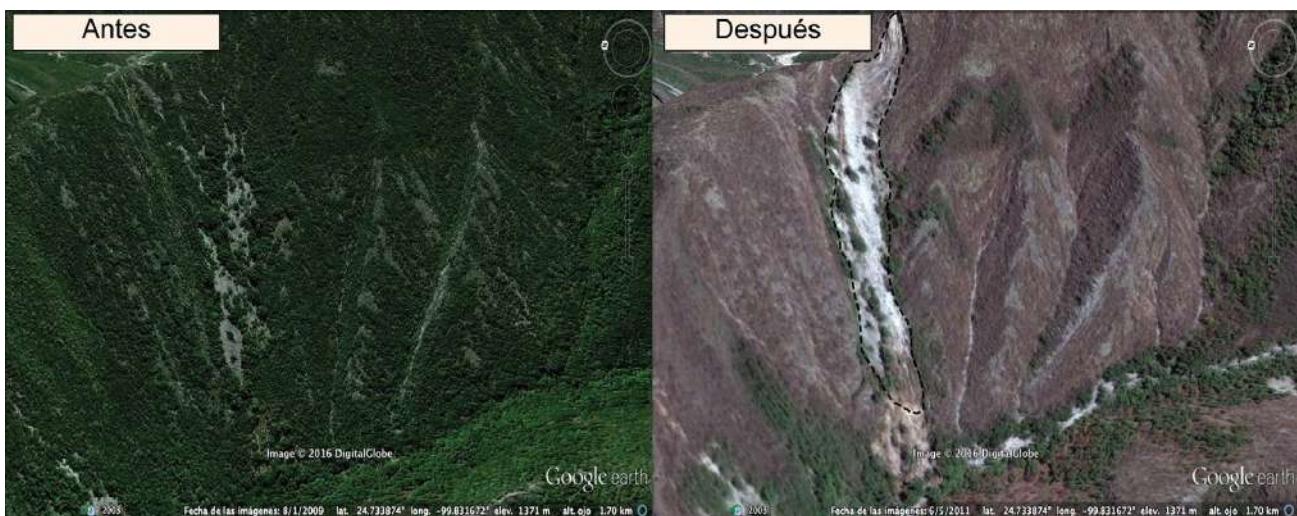
Figura 5. Comparación entre imágenes temporales para la delimitación de movimientos en masa. La imagen izquierda, "Antes", ilustra las condiciones de la ladera previas al impacto del huracán Alex en 2010. En la imagen derecha, "Después", se aprecia el escarpe y la trayectoria de un flujo de rocas y detritos (polígono negro) cerca de la comunidad de Los Pinos (coordenadas 24.7349° N, 99.8317° W).

Debido a la inaccesibilidad en algunas zonas del área de estudio, el proceso de identificación de movimientos en masa se apoyó en el análisis visual e interpretación de imágenes de satélites Landsat 5, 7 y 8, comprendiendo un lapso de análisis de 1980 a 2015. Las imágenes analizadas cuentan con resoluciones espaciales de 15 y 30 m y con nula cobertura de nubosidad. Los períodos de órbita sobre un mismo punto en la superficie terrestre en promedio ronda los 16 días. La revisión visual de imágenes satelitales se enfocó en documentar los eventos detonados por los mayores eventos hidrometeorológicos que han impactado el CSR en los últimos 30 años: los huracanes Gilberto (1988), Erika (2003), Emily (2005) y Alex (2010). Las resoluciones espaciales de las imágenes satelitales Landsat (15–30 m) condicionaron la identificación de movimientos en masa sólo para eventos con dimensiones mayores a las mismas y claramente visibles. Además, se revisó el archivo histórico de la plataforma *Google Earth* (resolución de 0.5 m) útiles para la identificación de movimientos en masa pequeños como caídos y deslizamientos someros (Petley, 2012), lo cual ayudó a la identificación de eventos involuntariamente omitidos en las imágenes Landsat. Para el área de estudio, *Google Earth* cuenta con imágenes históricas que datan del año 2003. Para cada uno de los huracanes se analizaron y compararon distintas imágenes multitemporales. Las fechas de las distintas imágenes analizadas estuvieron sujetas a la fecha de ocurrencia de los eventos hidrometeorológicos. Por lo tanto, la identificación de precipitaciones extraordinarias surgió a partir de la revisión de los registros climatológicos diarios provistos por CONAGUA (CONAGUA, 2016) e información no publicada y amablemente aportada por el Organismo de Cuenca Río Bravo de la misma dependencia. Las imágenes previas al evento hidrometeorológico fueron catalogadas como "Antes" y aquellas escenas posteriores al evento bajo estudio como "Después", siendo en estas escenas donde se marcaron los movimientos en masa identificados (Figura 5). La información recopilada fue revisada de

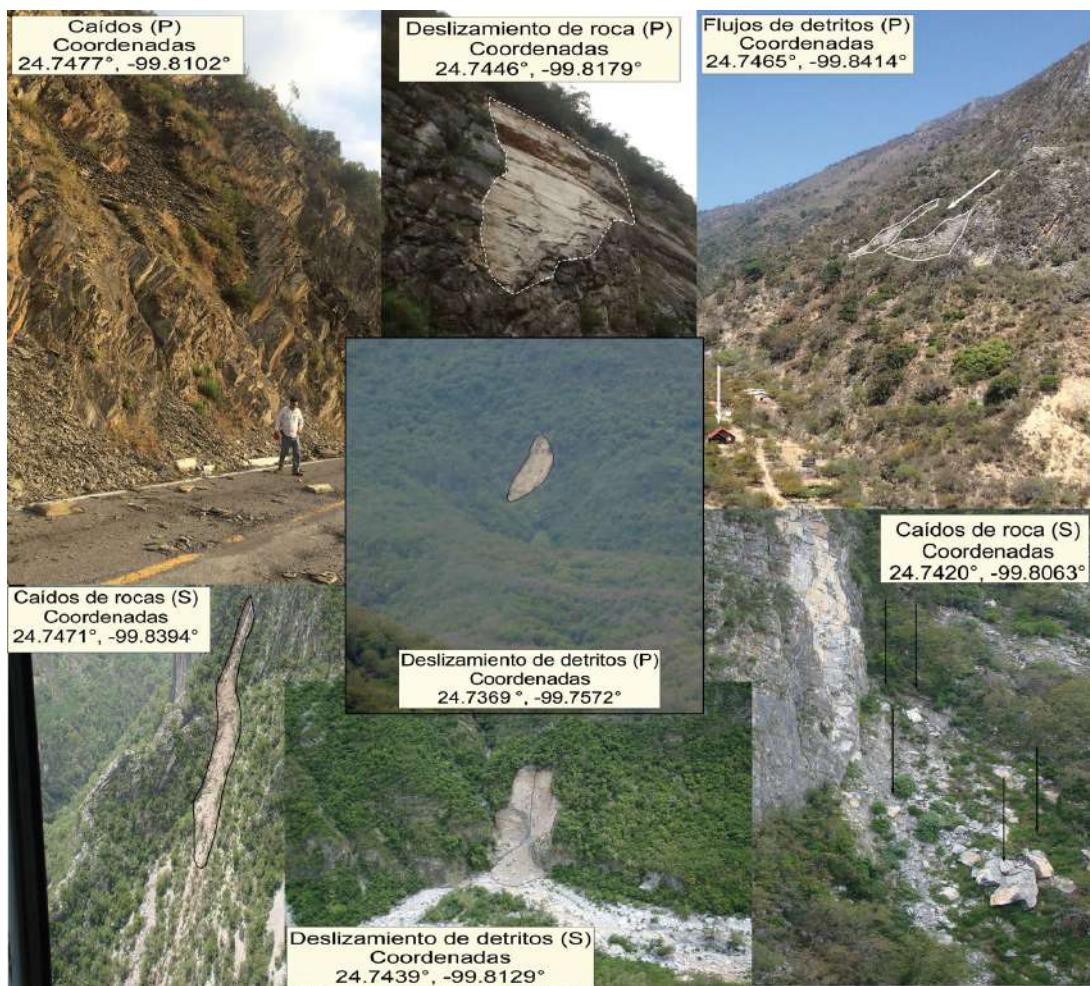
Figura 6. Ejemplos de movimientos en masa documentados a partir de investigación de campo a lo largo del cañón Santa Rosa. Desencadenante: (P) precipitaciones, (S) sismidad.

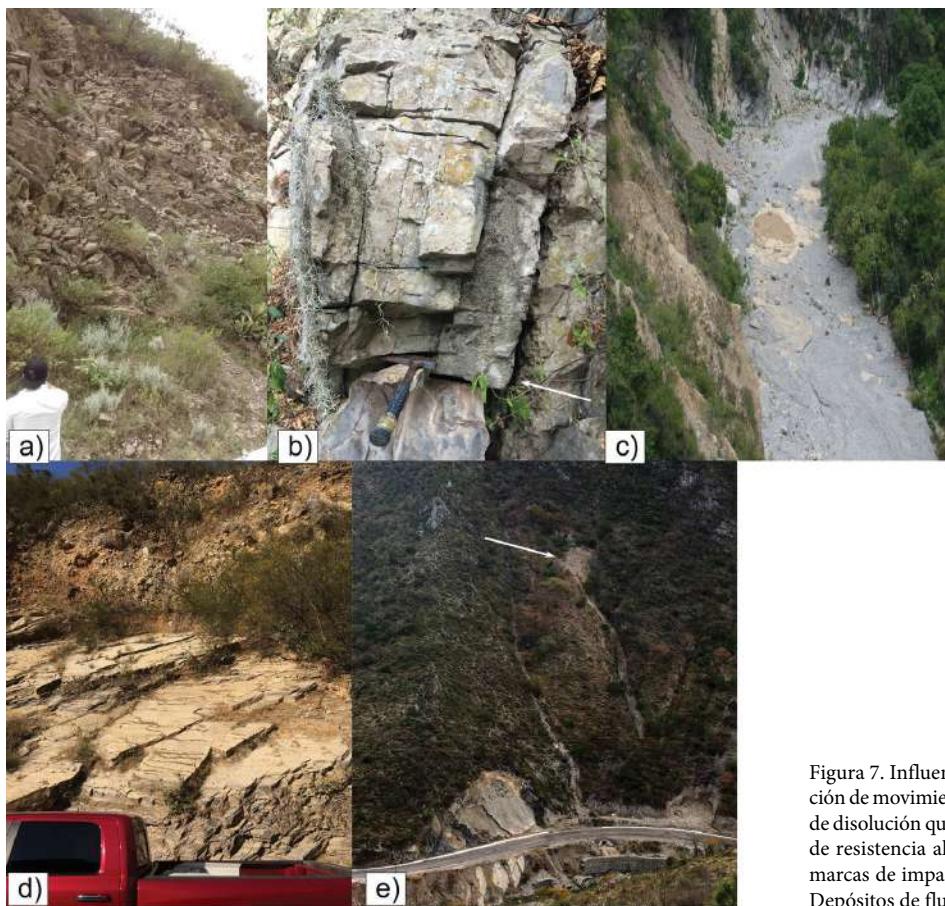
Figura 7. Influencia del control geológico-estructural en la generación de movimientos en masa en el cañón Santa Rosa (a y d). Indicios de disolución química por karstificación (flecha blanca) y reducción de resistencia al corte de materiales calcáreos (b). Distribución y marcas de impacto de caídos a lo largo del sistema de drenaje (c). Depósitos de flujo inestables a lo largo de la Carretera 58 (e).

Los deslizamientos son típicos en litologías carbonatadas con patrón de fracturamiento ortogonal y sistemas de cuñas, marcando planos de discontinuidades bien definidos (Figura 7d). La relación de inclinaciones entre los planos de discontinuidades y las laderas representa un condicionante importante en la ocurrencia de estos eventos. La distancia de depósito de los materiales deslizados respecto a la fuente es relativa al ángulo de la pendiente: a mayor inclinación mayor distancia de desplazamiento, aunque la misma es condicionada por los obstáculos que se puedan presentar durante el trayecto del deslizamiento. Ya que estos eventos pueden generar el transporte de volúmenes considerables de material, se consideran tipologías altamente peligrosas a lo largo de la carretera, provocando recurrentemente bloqueos en la misma.

precaria inestabilidad de los depósitos después del desplazamiento, los depósitos de flujos presentan zonas potenciales de reactivación durante épocas de lluvias (Figura 7e). No existe límite respecto al tamaño de los materiales que pueden ser transportados en condiciones de flujo. Estos mecanismos pueden alcanzar velocidades y distancias considerables respecto a la fuente dependiendo de la morfología de la pendiente. Estas características dan a los flujos una categoría de alto peligro cuando ocurren cerca del trazo carretero. La principal ocurrencia de estos eventos se presenta a lo largo del sistema de drenaje.

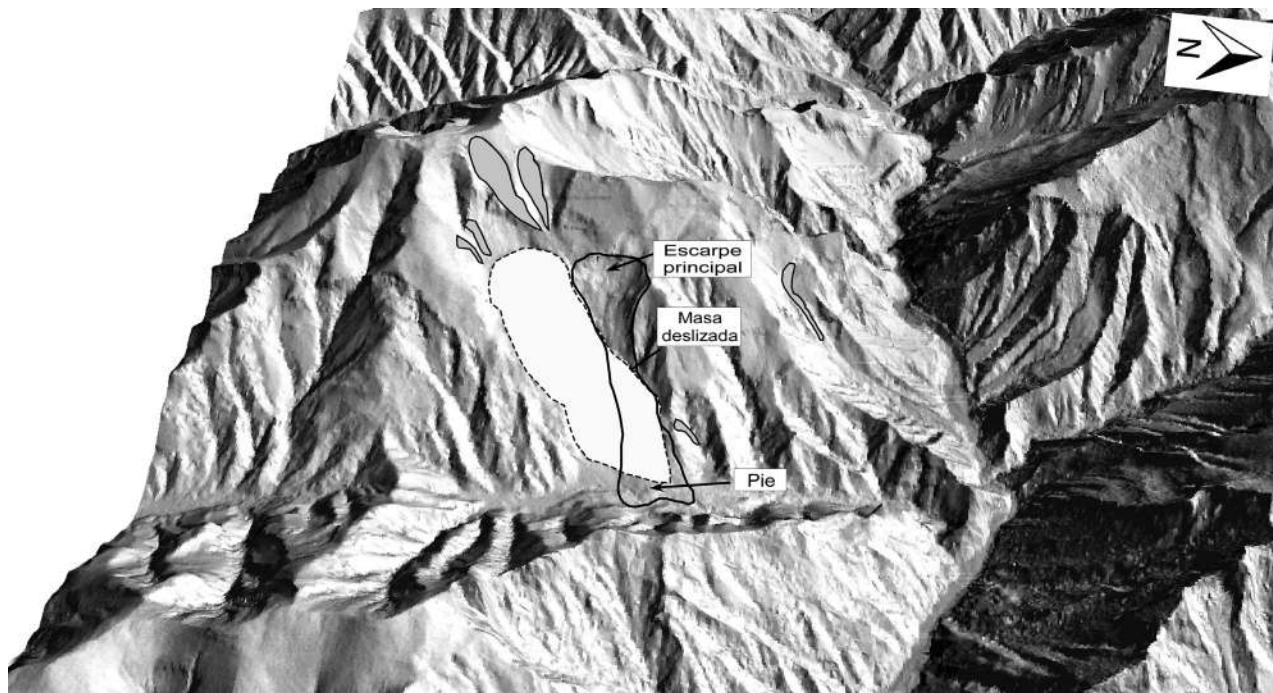
Figura 8. Mapa de sombras (*hillshade map*) obtenido a partir de un modelo digital de alta resolución (5×5 m) del tipo LiDAR (INEGI, 2016). Distintos movimientos en masa identificados en el mapa de sombras e imágenes satelitales, son presentados. Los polígonos con línea continua y punteada marcan paleomovimientos en masa perpendiculares al camino que comunica con Rancho Viejo - La Palma (coordenadas 24.7201° N, 99.8017° W). Algunos flujos de detritos son ilustrados en tono gris claro.

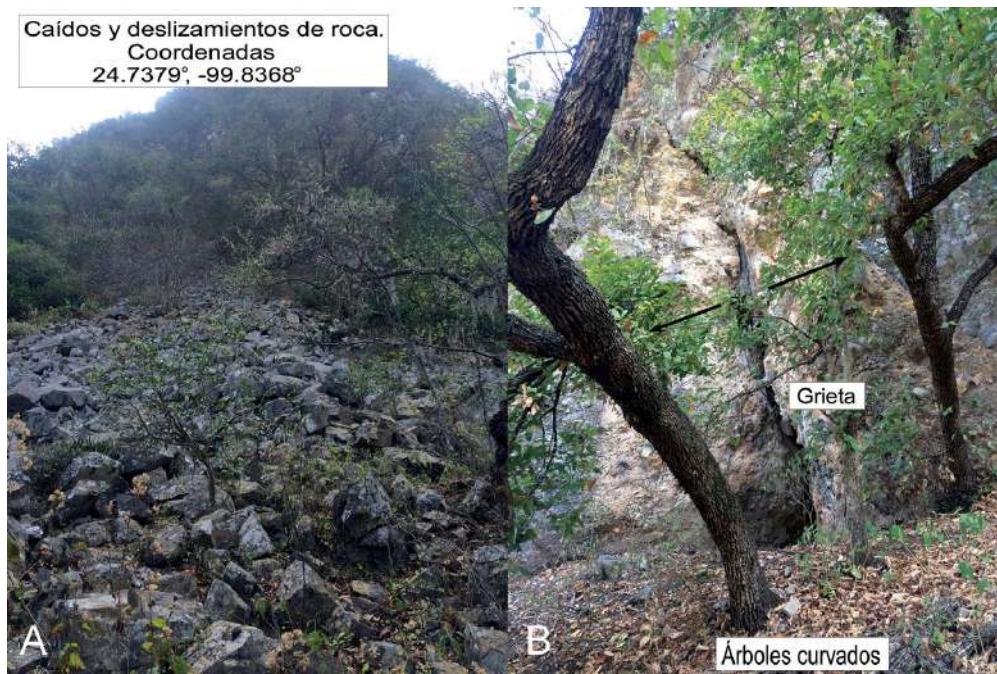
Figura 9. (a) Indicios de reactivación de paleomovimientos en masa debido a la sobrecarga por depósitos recientes (a) y evidenciada por la presencia de grietas de tensión y la presencia de árboles curvados en favor de la pendiente (b). Desencadenante desconocido.

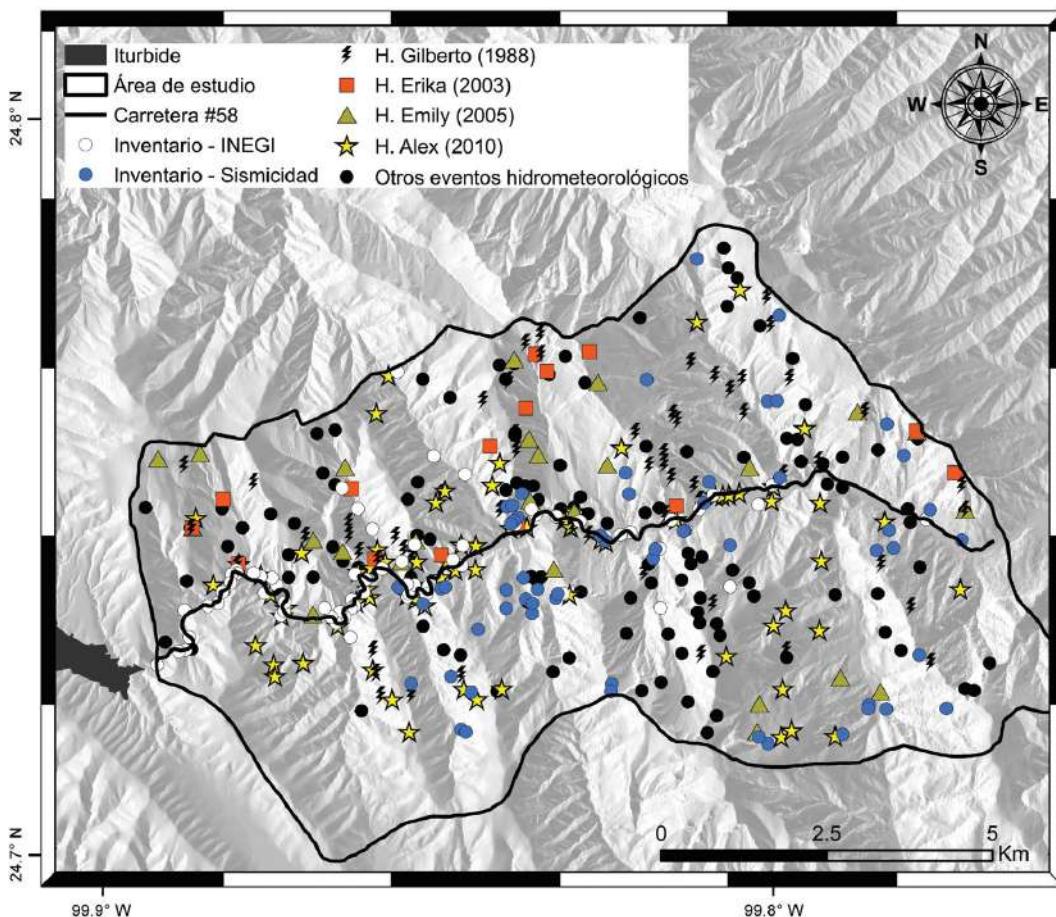
Figura 10. Inventario de movimientos en masa para el cañón Santa Rosa. Distintas simbologías son ilustradas para diferenciar los eventos hidrológicos que han detonado movimientos en masa. Los puntos azules ilustran los movimientos en masa inducidos por la secuencia sísmica ocurrida en el año 2012 (datos nuestros no publicados). Los puntos blancos representan los movimientos en masa reportados por INEGI en la zona de estudio.

La Figura 10 muestra el mapa de inventario de movimientos en masa para el CSR ocurridos durante los últimos 30 años. Distintas simbologías han sido utilizadas para mostrar la distribución de los eventos detonados por distintos fenómenos hidrometeorológicos y sismicidad. Para eventos hidrometeorológicos se identificaron 295 movimientos en masa (simbología diversa), aunado a los 75 eventos reportados por INEGI (puntos blancos). Sin embargo, los reportes de INEGI carecen de información respecto a la fecha de ocurrencia y toma de dato, por lo cual se dificulta asociar cada evento a un fenómeno hidrometeorológico específico. La distribución espacial de los movimientos en masa inducidos por lluvias es dispersa en el área de estudio, aunque notables acumulaciones sobresalen a lo largo de la carretera y el sistema de drenaje. Los huracanes Alex (2010) y Gilberto (1988), los huracanes más potentes que han impactado el CSR en los últimos 30 años, han sido los eventos con mayor cantidad de movimientos en masa desencadenados: 75 y 60, respectivamente. En menor proporción, los huracanes Emily (2005) y Erika (2003) generaron 25 y 15 eventos, respectivamente. Otros eventos hidrometeorológicos como tormentas y precipitaciones aisladas detonaron 120 eventos durante el lapso de análisis. Caídos, flujos de detritos y deslizamientos planares fueron las tipologías predominantes durante estos meteoro. Deslizamientos rotacionales se presentaron sobre materiales limo-arcillosos a lo largo del arroyo Santa Rosa. Los puntos azules en la Figura 10 muestran 59

movimientos en masa detonados durante la fase inicial de la secuencia sísmica ocurrida durante el segundo semestre del año 2012. Caídos y deslizamientos someros de detritos fueron las principales tipologías desencadenadas por esta sismicidad. La ocurrencia de flujos, comunes en precipitaciones extraordinarias, fue nula durante el lapso de actividad de la secuencia sísmica. Esto es de esperarse debido a la baja magnitud sísmica ($2.8 \leq M \leq 3.6$) de los sismos ocurridos y a las condiciones hidrológicas que prevalecieron durante julio y agosto del año 2012, caracterizada por fases de sequía (datos nuestros no publicados). Sustratos rocosos fuertemente fracturados y con inclinaciones $>35^\circ$, así como depósitos de coluvión fueron las litologías más afectadas por inestabilidades de ladera inducidas por sismicidad.

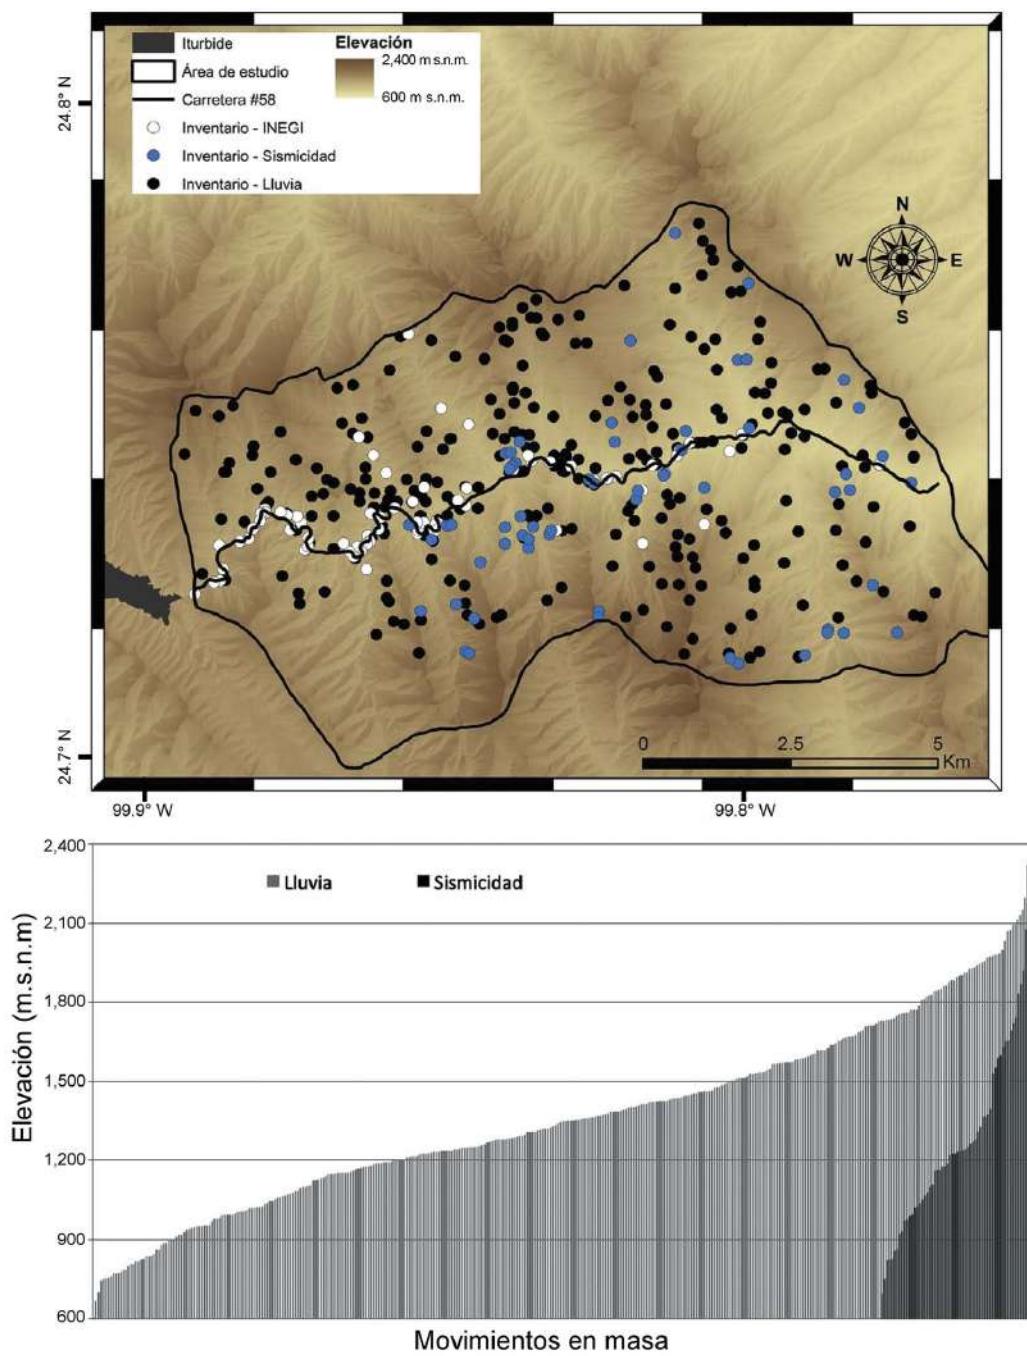
Figura 11. Comparación entre la distribución de movimientos en masa y la elevación.

Varios mapas de inventario y su relación con varios factores condicionantes son mostrados en las Figuras 11 a 13. La Figura 11 muestra la distribución del total de movimientos en masa documentados respecto a la elevación. La elevación promedio a la que ocurren movimientos en masa es $\sim 1,350$ m s.n.m. Un estimado de 54 % del total de los eventos identificados se encuentran por debajo del promedio, y el 46 % del total de los eventos sobrepasan la elevación media. El mismo patrón es observado si se analiza por detonantes. Considerando precipitaciones, la elevación promedio es $\sim 1,360$ m s.n.m. Cerca del 53 % de los movimientos en masa ocurren en alturas por debajo de la media y el 47 % restante presenta una tendencia superior a la misma. Los movimientos en masa inducidos por sismicidad presentan una altura promedio de $\sim 1,230$ m s.n.m. La distribución respecto a la media es prácticamente 50 % para eventos que se encuentran por debajo y sobrepasan este valor. La ocurrencia de movimientos en masa inducidos por sismicidad en las crestas topográficas ha sido explicada a partir de la influencia de los efectos topográficos, donde incrementos en la duración y aceleración sísmica son esperados a medida que se asciende en la elevación (Ashford *et al.*, 1997; Meunier *et al.*, 2008). A medida que las ondas sísmicas viajan a lo largo de las crestas se producen interacciones entre las reflexiones y refracciones de las ondas sísmicas dentro de los crestas, situación que se ve reflejada en incrementos marcados en la amplificación de la señal

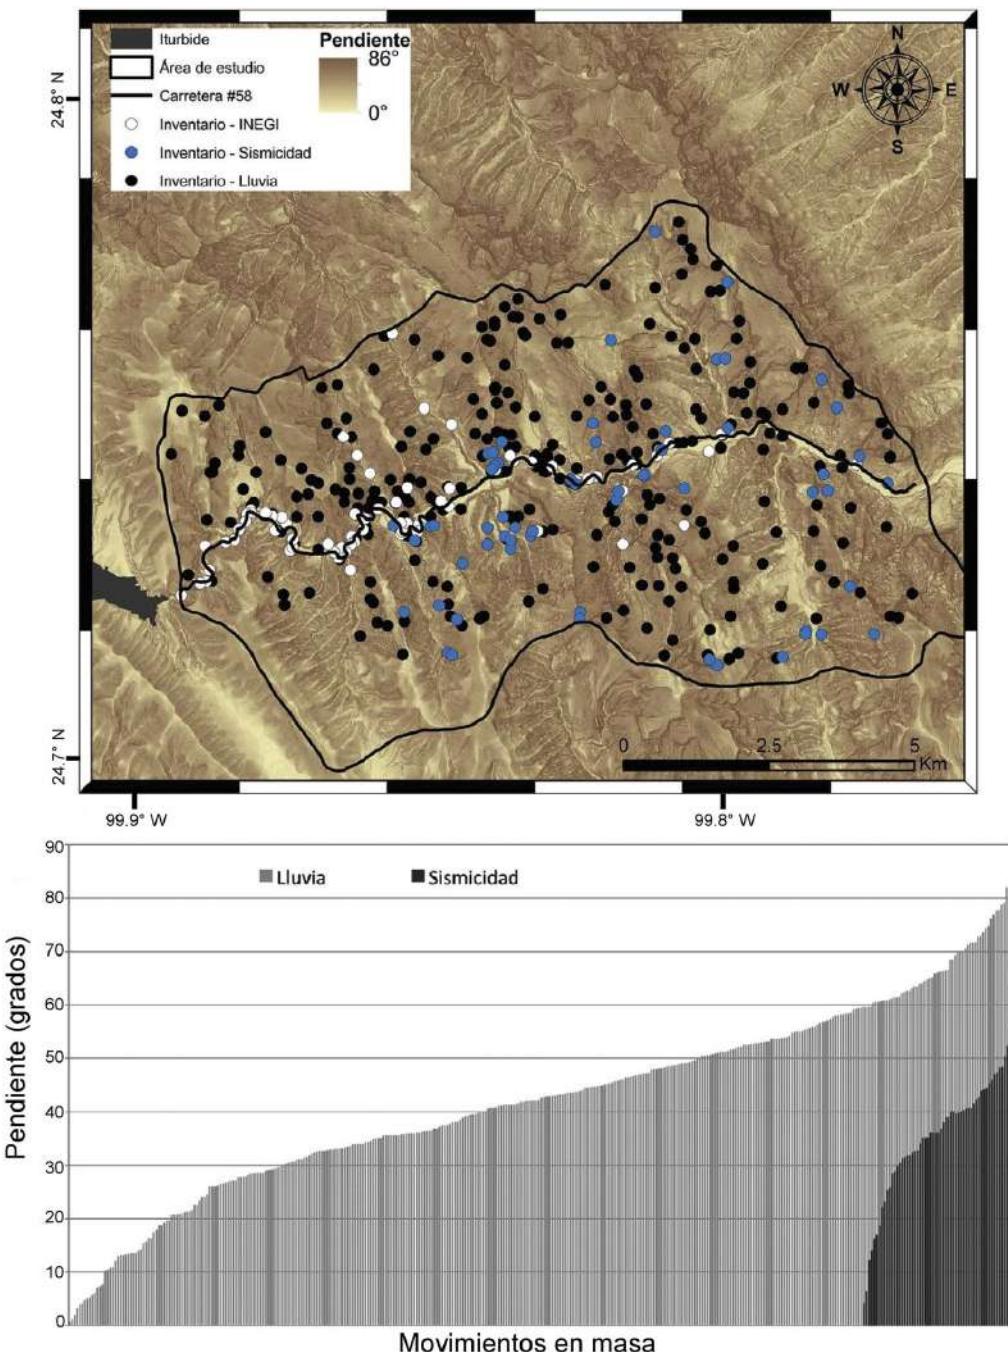
Figura 12. Comparación entre la distribución de movimientos en masa y la pendiente.

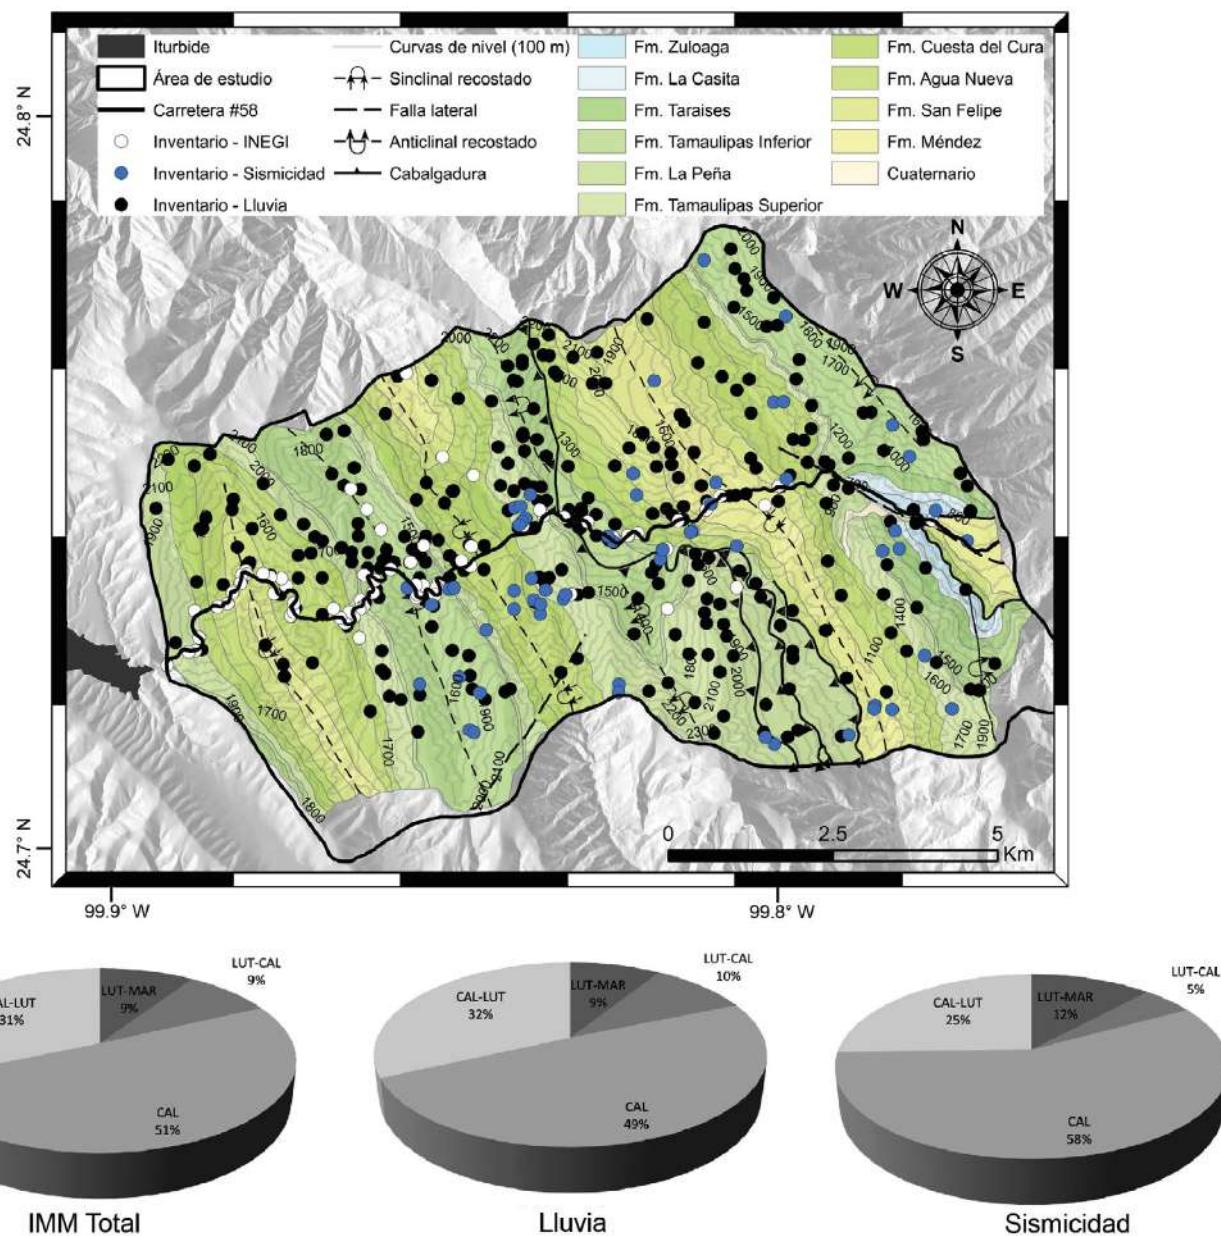
Figura 13. Comparación entre la distribución de movimientos en masa y las litologías involucradas en los desplazamientos. Los diagramas inferiores ilustran la relación para todo el inventario de movimientos en masa (IMM Total), sólo eventos hidrometeorológicos (Lluvia) y contemplando únicamente los detonados por sismicidad (Sismicidad).
