Enfoque UTE, vol. 4, núm. 2, julio-diciembre, 2013, pp. 1-17

Ingeniería Naturalística para prevención de riesgos en dos taludes del sur de Quito

(Naturalistic Engineering for risk prevention in two slopes in southern Quito)

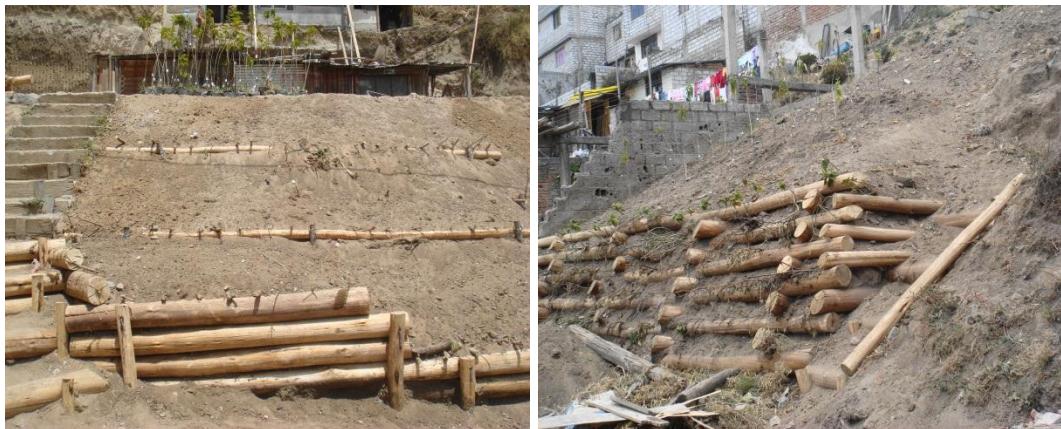
Figura 1. Técnica de entramado doble pared y latino

Se implementa al pie del talud para evitar los movimientos del terreno y mejorar el drenaje. Las raíces de las estacas funcionan como sostén de la estructura cuando esta se deshaga y drenan la pendiente. El entramado latino se utiliza en la base para realizar un sustento a la obra de IN como se puede observar en la Figura 1.

- Se limpia el sitio a ser intervenido y se quita las partes inestables,
- Se realiza la base de la obra excavando a una profundidad similar al diámetro de los palos, esta base debe ser lisa e inclinada en sentido contraria a la pendiente,

- Se colocan los palos en varios niveles unidos de manera entrecruzada formando una caja en el terreno.
- Se colocan las estacas, estas deben llegar al fondo y sobresalir de 10-20 cm, la densidad es igual a 4 estacas/metro y es necesario destacar que es fundamental utilizar especies vegetales del lugar y se coloca chamba en casos requeridos. En los monitoreos se realizará la medición de diámetro y longitud de las estacas y luego de los brotes que tengan las mismas.

- La estructura tiene dos paredes paralelas que están en contacto con el terreno: una externa (frontal) y otra interna. Estas paredes se inclinan máximo a 60 grados con respecto a la horizontal, la profundidad y altura máxima es de 2.25 metros para garantizar un suficiente aporte de agua lluvia para el crecimiento de las plantas y soporte del talud.

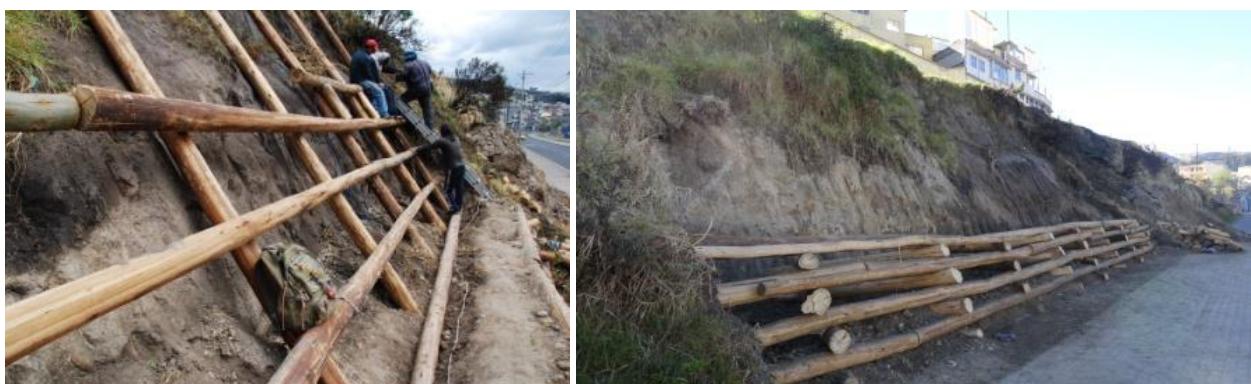
Figura 2. Técnica Emparrillado vivo y entramado latino
Fuente: Terranova-CRIC (2012)

Estructura elaborada a partir de palos de madera colocados horizontalmente y verticalmente, forma una red que sostiene al terreno y las plantas. Su función es de sostener y contener el material relleno, las raíces de las estacas consolidaran la ladera y favorecerán el drenaje. El entramado latino se utiliza en la base para realizar un sustento a la obra de IN como se puede observar en la Figura 2.

- Se limpia el sitio a ser intervenido y se quita las partes inestables,
- Se realiza la base de la obra excavando una zanja profunda similar al doble del diámetro de los palos,
- Se colocan los palos en varios niveles unidos de manera horizontal y vertical en hileras sobrepuertas que sirven de base para la obra distanciada máximo de 2 metros,

- Se coloca las estacas, estas deben llegar al fondo y sobresalir de 10-20 cm, destacar que es fundamental utilizar especies vegetales del lugar y se coloca chamba en casos requeridos. En los monitoreos se realizará la medición de diámetro y longitud de las estacas y luego de los brotes que tengan las mismas.
- La estructura toma forma de malla cuadrangular o rectangular. Esta técnica es utilizada para el control de fuertes erosiones, es empleada en riveras de ríos y laderas. La inclinación máxima es de 55 grados y puede alcanzar alturas máximas de hasta 20 metros.
