Rueda Guerrero, Erika
Propuesta de Mapa de Riesgos de Bienes Patrimoniales Inmuebles expuestos a
Amenazas de Origen natural
Enfoque UTE, vol. 5, núm. 1, enero-marzo, 2014, pp. 30-48
Universidad Tecnológica Equinoccial

Propuesta de Mapa de Riesgos de Bienes Patrimoniales Inmuebles expuestos a Amenazas de Origen natural

(Heritage Assets Exposed to Natural Hazards. A Risk Map Proposal)

Erika Rueda Guerrero¹

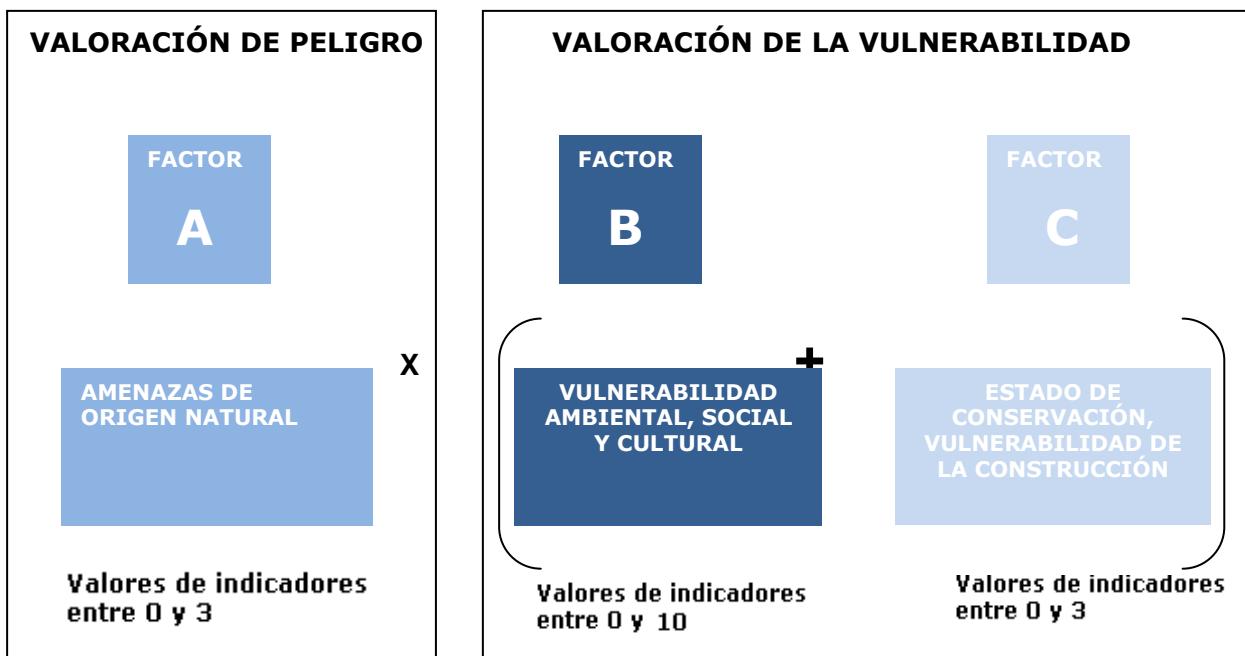
Figura 1. Fórmula para la valoración del Riesgo

Los factores del riesgo fueron subdivididos como se indica en la Tabla 1 y valorados como se indica en la Figura 1, en la que se ve que el cálculo del riesgo es función de la valoración del peligro y la vulnerabilidad; así, para su cálculo se emplea el Factor A o amenazas de origen natural, Factor B o vulnerabilidad ambiental, social y cultural y el Factor C estado de conservación, vulnerabilidad de la construcción.

El “Factor A”, indica el nivel de potencial agresión de una amenaza de origen natural, identificada en una área territorial específica, independientemente de la presencia o no de un patrimonio cultural inmueble, para este caso de estudio se eligió: peligros volcánicos, sismos e inundaciones.

La Vulnerabilidad individual (V) Factor C, que para este diagnóstico se optó como variable función el nivel de estado de conservación del patrimonio cultural inmueble clasificado en (sólido, deteriorado y ruinoso).

Para este diagnóstico se utilizó el cálculo del Riesgo = f (Peligrosidad, Amenaza Vulnerabilidad)

Vulnerabilidad individual (V), o sea una función que indica el nivel de estado de conservación de un determinado bien frente a la agresión de los factores territoriales ambientales.

Peligrosidad Territorial (P), o sea una función que indica el nivel de potencial agresión de una amenaza de origen natural identificada en determinada área territorial, independientemente de la presencia de un Patrimonio Cultural Inmueble. (PT= P 1 + P 2 + P3)

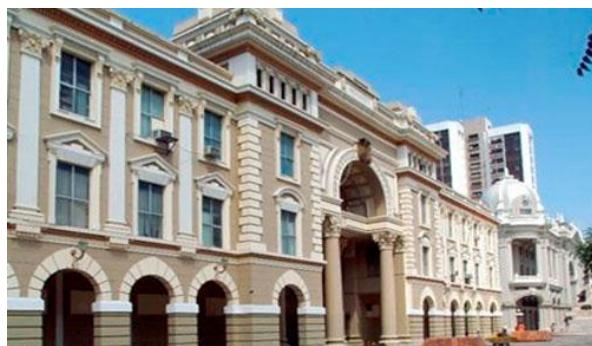
Figura 2. Universidad de las Artes. Guayaquil (2012)⁷

Cuando el inmueble se encuentra mantenido y conservado en un porcentaje del 75% al 100% (Figura 2). Valor, V=1 (Vulnerabilidad BAJA)

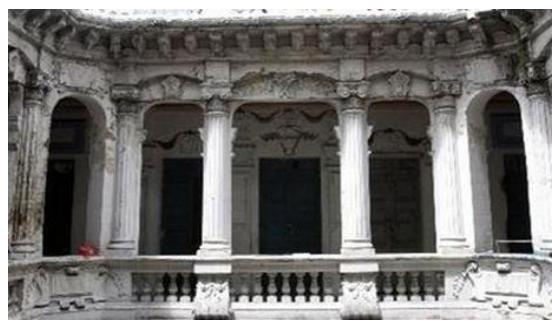
Figura 3. Casa Centro Histórico. Quito (2011)⁸

Cuando el inmueble presenta deterioro desde un 25 % hasta un 75% (Figura 3). Valor, V=2 (Vulnerabilidad MEDIA)

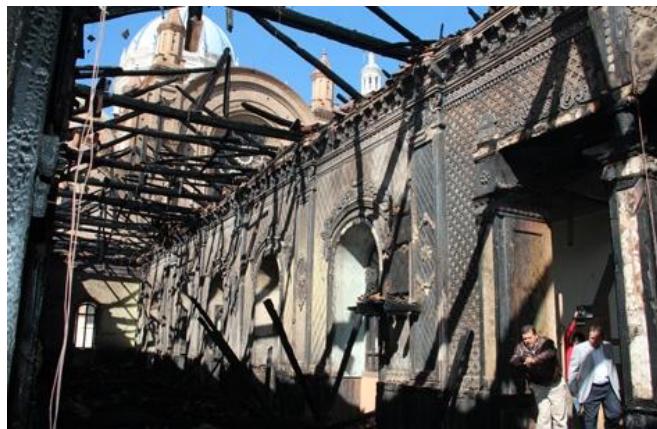
Figura 4. Seminario San Luis. Cuenca (2013)⁹

Cuando el inmueble está deteriorado en un rango superior al 75% y es susceptible de ser intervenido integralmente (Figura 4). Valor, V=3 (Vulnerabilidad ALTA)

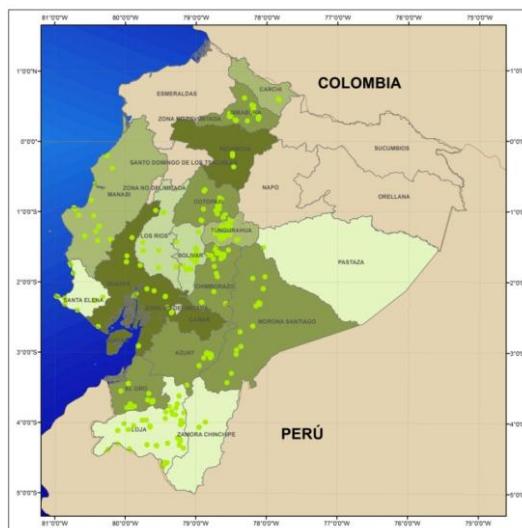
Figura 5. Distribución territorial de los bienes inmuebles registrados en ABACO, Estado de Conservación Sólido.

En las tablas 7, 8 y 9, y correspondientemente en las figuras 5, 6 y 7, se presentan el porcentaje por provincia del estado de conservación del bien cultural; el cien por ciento corresponde al número total de bienes culturales inmuebles del Ecuador registrados por provincia (INPC, 2014).

De las 19 provincias que contienen información del inventario General de Bienes Inmuebles, las de mayor porcentaje con Bienes Inmuebles en Estado de Conservación Sólido (Buen Estado), menor vulnerabilidad, son las siguientes:

- Guayas: 60,2%
- Pichincha: 48%
- Tungurahua: 36,4 %

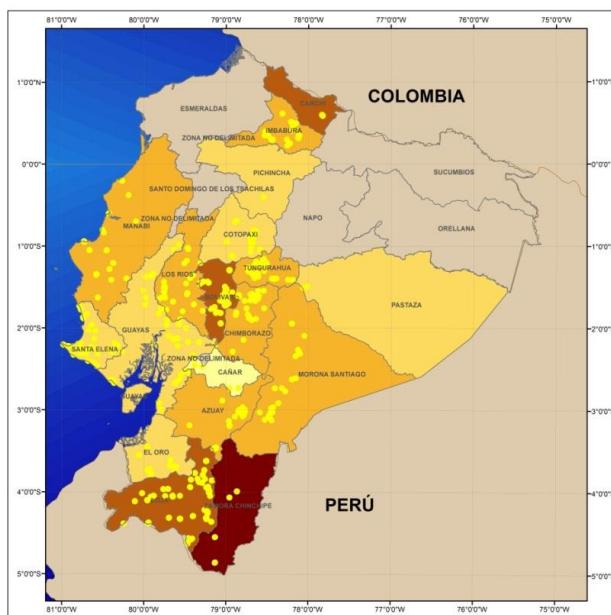
Figura 6. Distribución territorial de los bienes inmuebles registrados en ABACO, en Estado de Conservación en Deterioro.

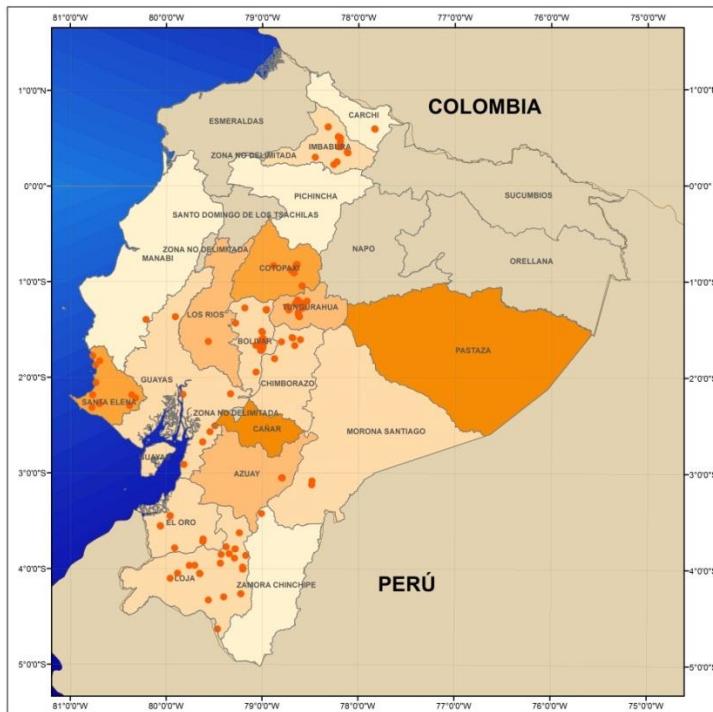
Figura 7. Distribución territorial de los bienes inmuebles registrados en ABACO, en Estado de Conservación en Estado Ruinoso.

De las 16 provincias que contienen información del inventario General de Bienes Inmuebles, las de mayor porcentaje con Bienes Inmuebles con Estado de Conservación Ruinoso (mayor vulnerabilidad) son las siguientes:

- Santa Elena: 18%
- Cañar: 12.5%
- Cotopaxi: 7,3%

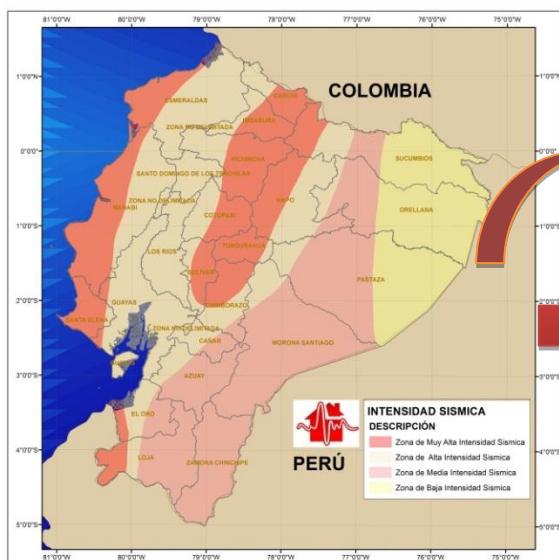
Figura 8. Peligro 1 (P1) Intensidad Sísmica

La información de la cobertura “*Intensidad Sísmica*” generada por el Instituto Geofísico de la Escuela Politécnica Nacional-STGR descargable de la base de datos geográfica del Sistema Nacional de Información³ en formato *.shp file, contiene en su tabla de atributos el campo **DESCRIPCIÓN** categorizada por: Zonas de Muy Alta intensidad sísmica, zonas de alta intensidad sísmica, zonas de media intensidad sísmica y zonas de baja intensidad sísmica, para efectos de estudio del presente diagnóstico se consideró procurar valores de 0 (ninguna o nula intensidad sísmica) a 3 (alta o muy alta intensidad sísmica), obteniendo los valores detallados en la Tabla 3:

INTENSIDAD SÍSMICA		VALOR
	Zonas de Muy Alta intensidad sísmica	3
	Zonas de Alta intensidad sísmica	3
	Zonas de Media intensidad sísmica	2
	Zonas de Baja intensidad sísmica	1

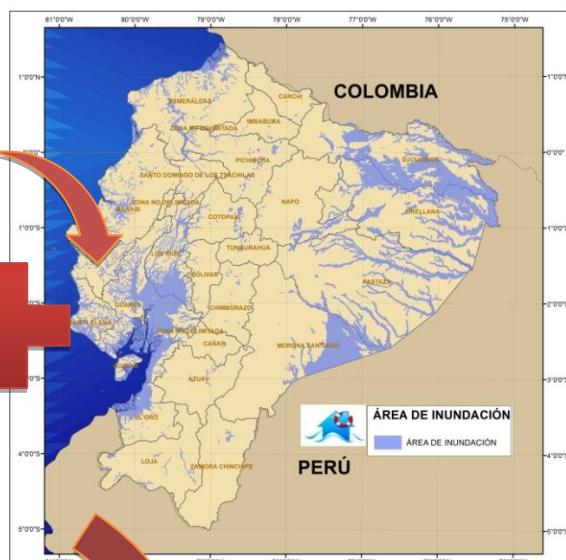
Figura 9. Peligro 2 (P2) Áreas de Inundación

La información de la cobertura de “Inundaciones” generada por la Secretaría Nacional de Gestión de Riesgos, descargable de la Base de Datos Geográfica del Sistema Nacional de Información⁴ en formato *.shp file, contiene en su tabla de atributos el campo **DESCRIPCIÓN** para el presente estudio *todas* las zonas que fueron identificadas con posibilidad de inundación en el territorio continental ecuatoriano fueron calificadas con el valor de 3, como se indica en la Tabla 4.

ÁREAS DE INUNDACIONES	VALOR
Área de inundación	3

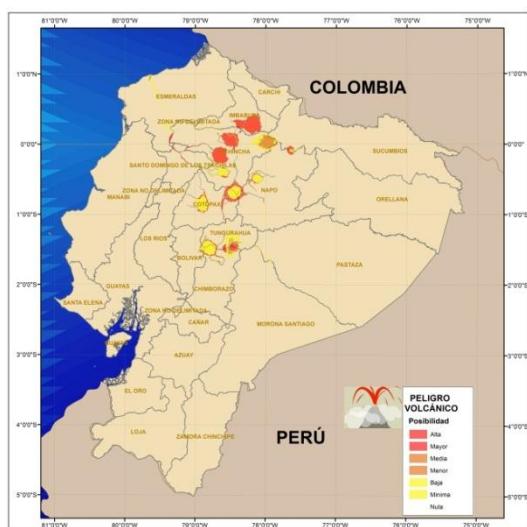
Figura 10. Peligro 3 (P3) Peligro Volcánico

La información del Peligro Volcánico generada por el Instituto Geofísico de la Escuela Politécnica Nacional-STGR es descargable de la Base de Datos Geográfica del Sistema Nacional de Información en formato *.shp file, la tabla de atributos contiene el campo **POSIBILIDAD** que describe los siguientes niveles: Alta, Mayor, Media, Menor, Baja y Mínima, para el presente diagnóstico se consideró procurar valores de 0 (ninguna o nula intensidad sísmica) a 3 (alta o mayor peligro volcánico), obteniendo los valores detallados en la Tabla 5.

PELIGRO VOLCÁNICO	VALOR
Alta	3
Mayor	3
Media	2
Menor	2
Baja	1
Mínima	1

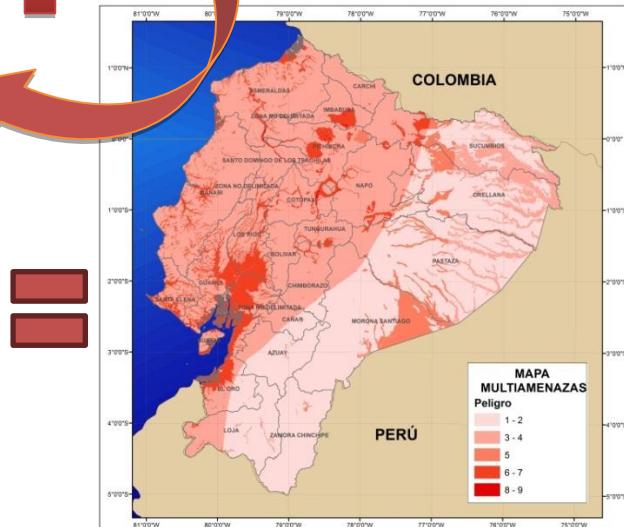
El análisis del Peligro (amenazas de origen natural) se realizó mediante el cruce de mapas con valoración por cada tipo de Amenaza de 1 a 3, siendo 1 el más bajo y 3 el más alto, la Figura 8, muestra los resultados obtenidos para la intensidad sísmica a nivel nacional, se observa que es mayor la intensidad sísmica en el Zona del Litoral frente al Océano Pacífico, la Figura 9, representa las Áreas con posibilidad de inundación a nivel nacional, siendo la de mayor área la que corresponde a la Cuenca del Rio Guayas, la Figura 10, muestra la posibilidad de Riesgo Volcánico, ubicándose en el conjunto de volcanes activos del Ecuador de la cordillera norte-centro andina, la Figura 11, representa los resultados obtenidos de la sobre posición (sumatoria de valores de los indicadores) correspondientes a las figuras precedentes, obteniendo rangos de amenazas de origen natural, entre 9 y 1 :

Figura 11. Mapa Multiamenazas

El Área aproximada por cada Rango de Peligro calculado (mapa multiamenazas) se indica en la Tabla 10, siendo el que mayor superficie cubre en el Ecuador el peligro con valoración 6, 1'324.842 Ha.

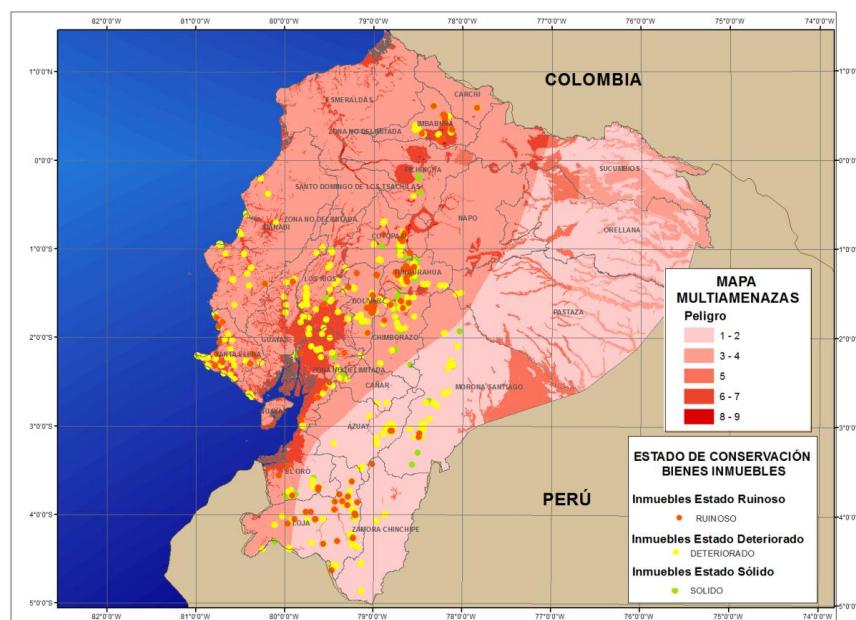
Figura 12. Mapa Multiamenazas y Estado de Conservación de los Bienes Inmuebles

Del análisis multiamenazas de origen natural: volcánicas, sísmicas e inundaciones, fuente S.N.I (Sistema Nacional de Información), se observa que:

- La franja costera es aquella más afectadas por la presencia marcada de las mismas, es sobre todo en las provincias de Guayas, El Oro y Los Ríos donde la presencia de afectación por inundación es mayor.
- En la Provincia de Chimborazo se registra mayor porcentaje de bienes inmuebles expuestos a peligro por amenaza volcánica (31,5%).
- En la provincia de Loja el porcentaje de bienes inmuebles expuesto a riesgo sísmico es el más alto a nivel nacional (29,1 %).

Es en la Provincia de Guayas es una de las provincias de mayor presencia de peligro natural (Tabla 11) en contraste de que en esta provincia el valor por vulnerabilidad es el más bajo (Figura 12) de acuerdo al inventario general de bienes inmuebles el 60,2% se encuentra en estado de conservación sólido.
