Resistencia a fuerza cortante de columnas de concreto reforzadas con camisas de acero

Revista de Ingeniería Sísmica, núm. 77, junio-diciembre, 2007, pp. 53-70

## RESISTENCIA A FUERZA CORTANTE DE COLUMNAS DE CONCRETO REFORZADAS CON CAMISAS DE ACERO

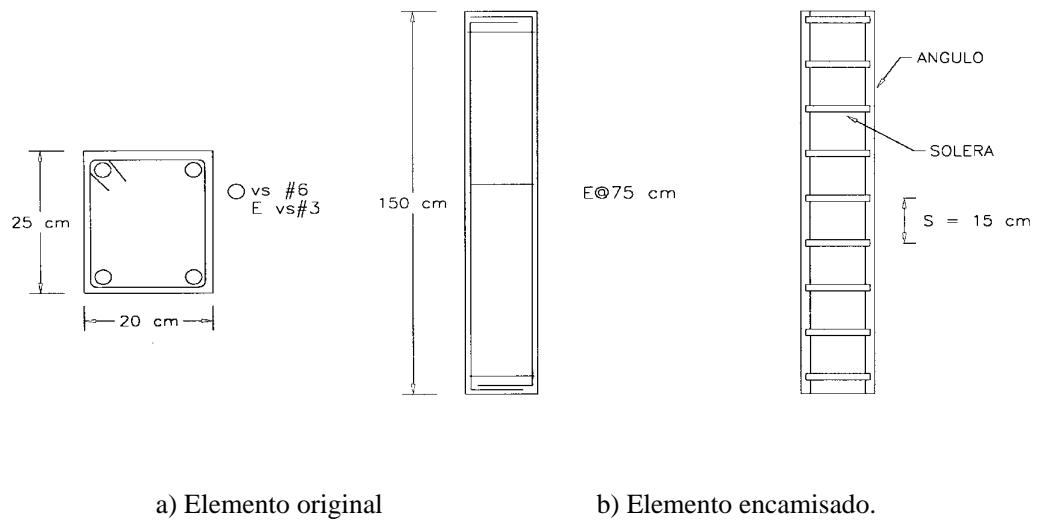
Los especímenes de ensayo consistieron en columnas con una sección transversal de 20 X 25 cm y altura de 150 cm, figura 1. El refuerzo longitudinal consistió en 4 varillas del No. 6 y los estribos fueron fabricados con varillas del No. 3. Ya que se buscaba que la fuerza cortante fuese resistida por el concreto y las soleras, los estribos se colocaron con una separación de 75 cm. El concreto utilizado tenía una resistencia a la compresión nominal,  $f'_c$ , de 200 kg/cm<sup>2</sup> y el acero un límite de fluencia nominal,  $f_y$ , de 4200 kg/cm<sup>2</sup>.

El encamisado de acero consistió en ángulos colocados en las aristas de la columna unidos mediante soleras en toda la altura. El acero de ángulos y soleras tenía un límite de fluencia,  $f_y$ , de 2530 kg/cm<sup>2</sup>. Los ángulos empleados fueron de dos tipos: ángulos cuya área transversal equivalía a la cuantía mínima de refuerzo longitudinal de la columna, y ángulos cuya área transversal, adicional a la refuerzo longitudinal, equivalían a la cuantía máxima de acero especificada en las Normas Técnicas Complementarias para Diseño y Construcción de Estructuras de Concreto (NTCC-04) (Gobierno del Distrito Federal, 2004). El ángulo utilizado para satisfacer la condición de cuantía mínima especificada fue uno de lados iguales de 3.2 cm de ancho y 0.3175 cm de espesor, con área transversal de 1.93 cm<sup>2</sup> (LI 32X3, según notación del Instituto Mexicano de la Construcción en Acero, IMCA), y el ángulo especificado para la cuantía máxima fue uno de lados iguales de 6.4 cm de ancho y 0.635 cm de espesor, con área transversal de 7.68 cm<sup>2</sup> (LI 64X6). Las soleras usadas con los ángulos pequeños fueron de 2.54 cm de ancho por 0.3175 cm de espesor; y las usadas con los ángulos grandes fueron de 2.54 cm ancho por 0.635 cm de espesor. La

Las columnas se empotraron en sus extremos inferiores una longitud de 50 cm. Las cargas vertical y horizontal se aplicaron en el extremo superior, de tal manera que la longitud de ensayo de 100 cm representaba la mitad de una columna de 200 cm a escala normal, cuyo punto de inflexión se supone a la mitad de su altura. Más adelante se describen las variables estudiadas y las características de los especímenes de acuerdo a las combinaciones de variables.

Figura 1. Elemento tipo

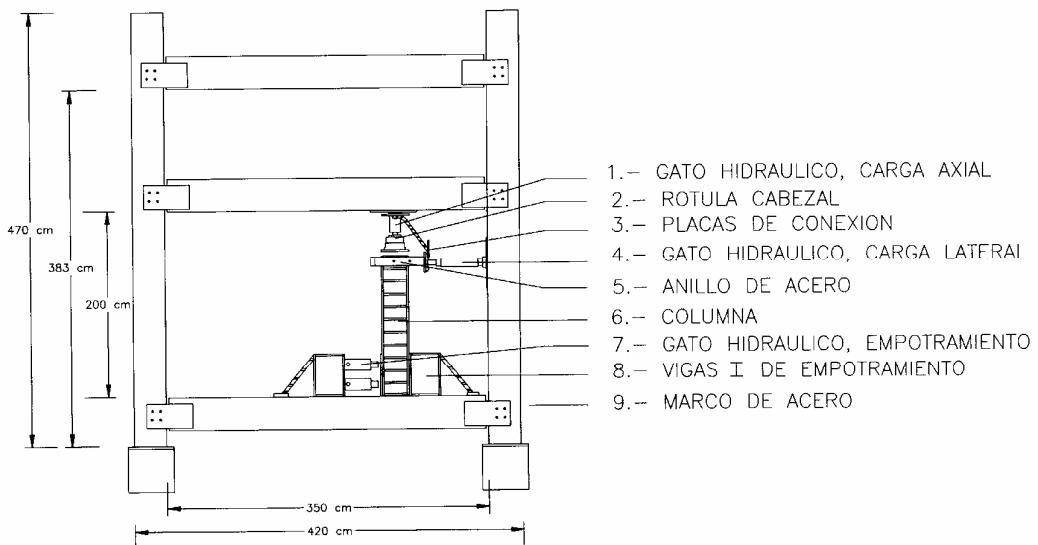
Para llevar a cabo estas pruebas se utilizó un marco rígido de acero que permitía aplicar carga vertical y carga horizontal, esta última en dos sentidos, figura 2. Se diseñó un dispositivo para la parte superior de la columna que hacía posible mantener la verticalidad de la carga aunque la columna tuviese desplazamientos horizontales importantes (González Cuevas, O. et al. 1999). Este dispositivo es el señalado con el nombre de rótula cabezal (2) en la figura 2.

La carga lateral se transmitía a las columnas a través de un anillo de acero (5) colocado en la parte superior. De esta manera se podía empujar en un sentido y jalar en el otro sin introducir esfuerzos de tensión en el extremo del espécimen de ensayo. Para dar el empotramiento a la columna en su parte inferior, se fabricaron dos vigas de acero (8) que se colocaron sobre la viga inferior del marco de acero. Una de estas vigas se colocó en contacto con la columna por medio de una placa de acero, mientras que entre la otra viga y la columna se colocaron dos gatos hidráulicos que permitían mantener el empotramiento durante los ensayos.

Figura 2. Marco de prueba, esquema general de ensaye

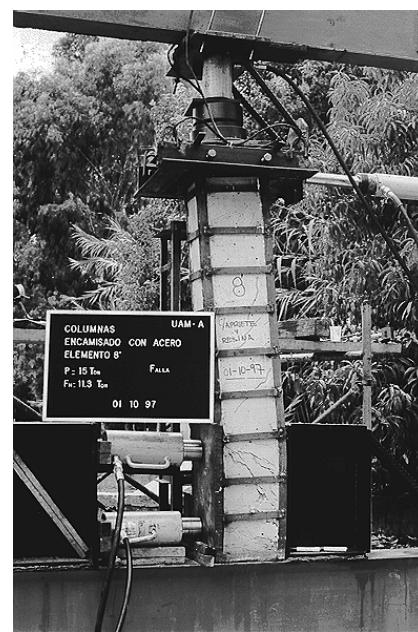
Figura 3. Vista general de un ensaye

Previamente al montaje de la columna en el dispositivo de carga, se vertía azufre en la cara superior de la columna que recibiría la carga vertical, con el propósito de tener una superficie perfectamente horizontal y una distribución uniforme de la carga transmitida por el gato. En la figura 3 se presenta una vista general del ensaye de un espécimen típico.

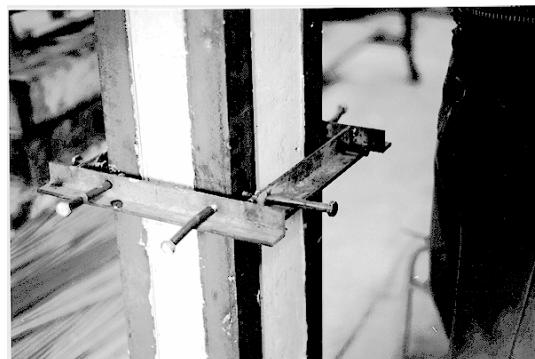
Se colocaba la resina (Sikadur-31) a lo largo de las caras interiores de los ángulos con una espátula y después se fijaba el ángulo a la columna por medio de un anillo de acero que proporcionaba la presión necesaria para eliminar el sobrante de resina, figura 4.

Una vez que la resina había endurecido, se incrementaba la presión de los ángulos sobre las columnas apretando los tornillos del anillo de acero con un torquímetro hasta alcanzar una presión especificada. La fuerza que ejercía el anillo de acero sobre el ángulo era tal que dividida entre un área igual al cuadrado del ancho del ángulo no sobrepasaba al 75 por ciento del esfuerzo resistente al aplastamiento del concreto.

Figura 4. Colocación de los ángulos con un anillo de acero

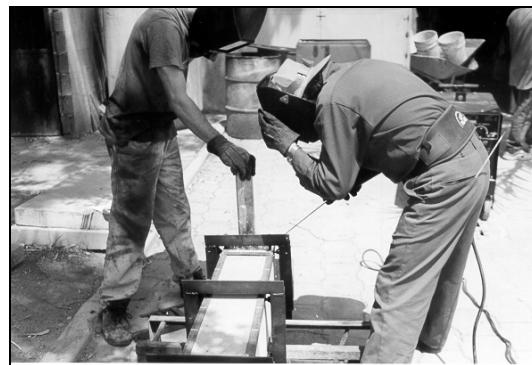
Las soleras se calentaban en un horno eléctrico y se llevaban a una temperatura superior a la especificada, ya que se tomó en cuenta que transcurría aproximadamente un minuto y medio entre el momento de sacarlas del horno y terminar el proceso de soldadura. Así se aseguraba que las soleras estuvieran a la temperatura especificada en el momento de soldarlas. Previamente se colocaban los ángulos en cada una de las aristas y por medio de un anillo de sujeción de acero se fijaban a la columna, figura 5. El procedimiento de precalentar las soleras es quizás el más usado en la práctica, aunque en vez de horno eléctrico se usa gis térmico para controlar la temperatura. Se consideró que en condiciones de laboratorio, el horno eléctrico permitía obtener un mejor control de la temperatura.

Figura 5. Procedimiento de soldado de las soleras precalentadas

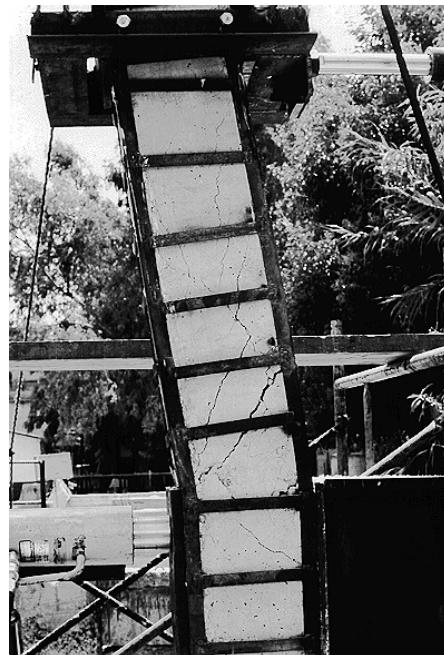
*Serie 1.* El comportamiento de la mayoría de los especímenes, con las excepciones mencionadas más adelante, fue similar. Las fallas fueron por tensión diagonal, con deformaciones laterales significativas, o sea, hubo un grado de ductilidad apreciable. Se formaron grietas inclinadas cerca del empotramiento que se fueron prolongando y haciendo más anchas conforme se avanzó en los ciclos de carga. En la figura 6 se muestra una columna típica después de la falla y en la figura 7, su gráfica carga-deformación. El conjunto completo de gráficas se ha presentado en González Cuevas *et al.* 1999.

Figura 6. Agrietamiento típico en la falla

En ningún caso se observó falla de la soldadura, o de los ángulos o soleras. Falló el concreto en los extremos de la grieta inclinada, en forma similar a las vigas de concreto con refuerzo de estribos que fallan por tensión diagonal. Un comportamiento singular fue el de las columnas sin presión y sin resina. En éstas, se observó un deslizamiento entre la camisa y el concreto de las columnas. En las columnas con cuantía mínima, la resistencia observada fue similar a la de columnas con otros procedimientos de encamisado, pese al deslizamiento. Sin embargo, en las columnas con cuantía máxima, sí hubo reducciones de resistencia en comparación con otros procedimientos o con los elementos testigo, atribuibles al deslizamiento. Este comportamiento se consideró inconveniente, por lo que no se usó el procedimiento correspondiente en las otras series de ensayos. Un fenómeno semejante, pero de menor magnitud, se presentó cuando se usó presión sin resina.

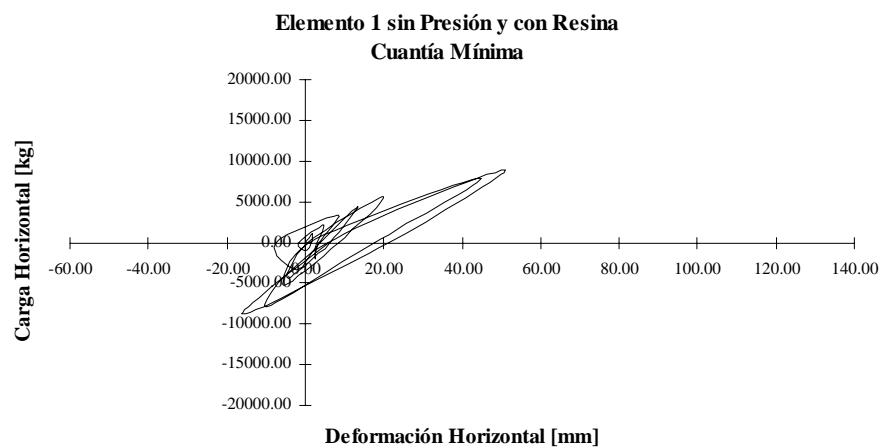
Figura 7. Curva típica esfuerzo deformación lateral

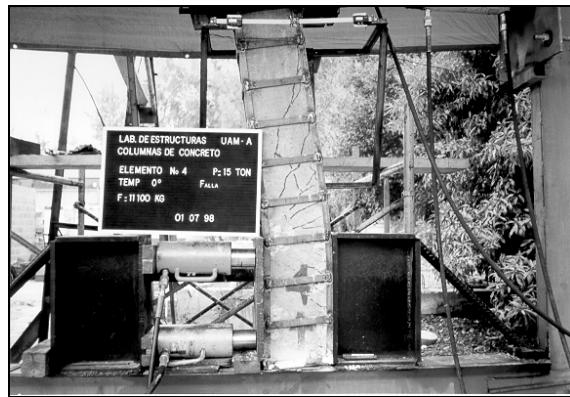
*Serie 2.* El tipo de falla fue similar al de la serie anterior, es decir, fallas por tensión diagonal con cierta ductilidad. En las columnas en que las soleras se habían calentado a 90° antes de soldarlas a los ángulos, no se observó ningún deslizamiento entre la camisa de acero y el concreto. Con temperaturas menores, sí hubo deslizamientos, de 1 mm cuando fue de 70°, de 2 mm cuando fue de 50° y de 5 mm cuando no se calentaron. Sin embargo, los deslizamientos no redujeron las resistencias. En todos los

Figura 8. Falla típica de un espécimen de la segunda serie

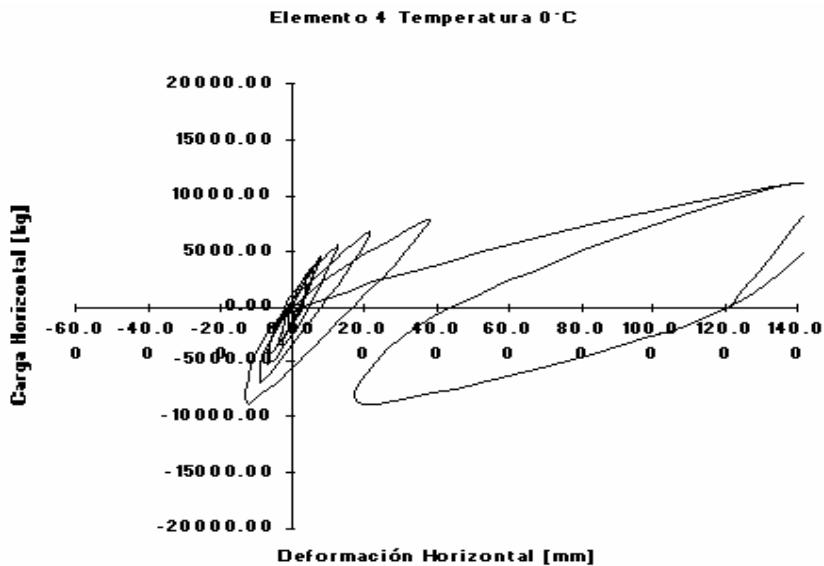
especímenes se alcanzó una resistencia de 11,130 kg de fuerza lateral, valor en el cual hubo que suspender los ensayos por problemas de capacidad del equipo de carga. En las figuras 8 y 9 se muestran una falla y una gráfica carga deformación típicas de esta serie. El conjunto completo de gráficas se ha presentado en González Cuevas *et al.* 2001.

Figura 9. Gráfica fuerza deformación típica de un espécimen de la segunda serie

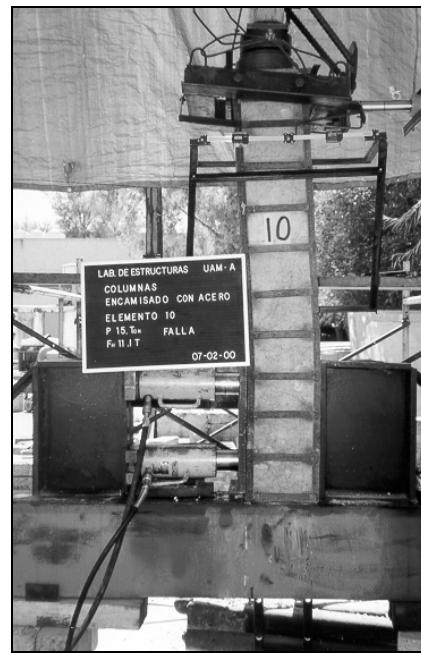
comportamiento observado fue similar al de columnas sin daño previo. En las figuras 10 y 11 se muestran gráficas con fallas y curvas carga deflexión típicas de esta serie.

Figura 10. Falla típica de un espécimen de la tercera serie

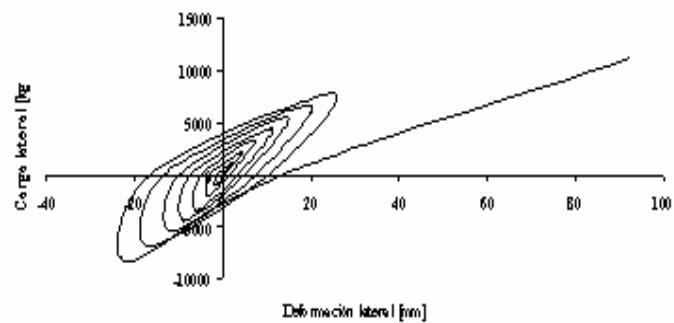
Figura 11. Gráfica fuerza deformación típica de un espécimen de la tercera serie

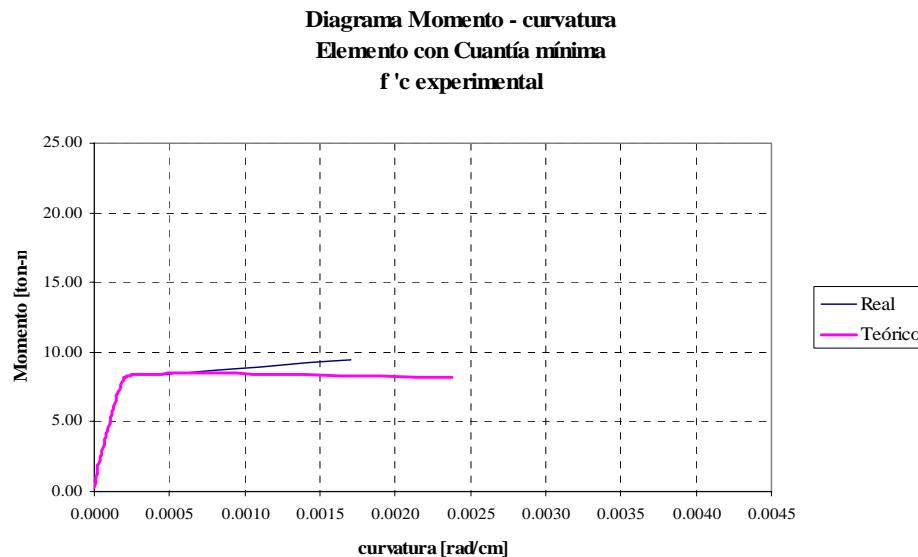
Los diagramas momento - curvatura obtenidos de la manera descrita se presentan en las figuras 12 y 13 para algunos elementos con cuantías mínima y máxima, respectivamente.

Figura 12. Diagramas momento-curvatura para cuantía mínima

Se obtuvieron diagramas momento-curvatura de las secciones de los especímenes utilizando un programa de cómputo elaborado por los autores. En dicho programa se considera a la zona de compresión del concreto discretizada en pequeñas porciones. En cada una de ellas se calculan las deformaciones unitarias y con el Modelo de Kent y Park Modificado (Kent, 1971; Scott, Park y Priesley, 1982), se obtienen los esfuerzos a los que se encuentran sometidas. Cabe aclarar que este modelo considera el efecto del confinamiento proporcionado al concreto por los estribos o por las soleras. Para cada tipo de

espécimen se calcularon dos diagramas distintos que difieren en el modelo utilizado para describir el comportamiento del acero. En uno de ellos, denominado teórico, se considera que el acero fluye indefinidamente al alcanzar una deformación unitaria de 0.002, mientras que en el segundo, denominado real, se considera que el acero tiene la gráfica esfuerzo deformación propuesta por Rodríguez y Botero (1995), la cual incluye una zona de endurecimiento por deformación. En ambos casos se considera que el elemento falla cuando se aplasta el concreto. Por lo que respecta a la contribución de los ángulos en las columnas encamisadas, se consideró un área equivalente debido a la diferencia entre los esfuerzos de fluencia del acero de refuerzo y del acero estructural.

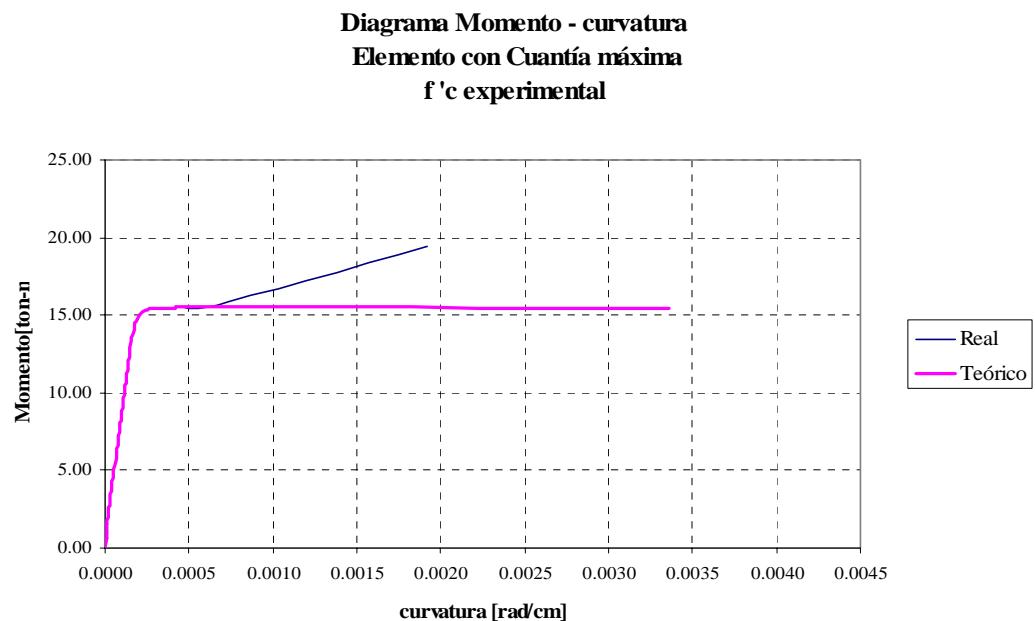
Figura 13. Diagramas momento-curvatura para cuantía máxima

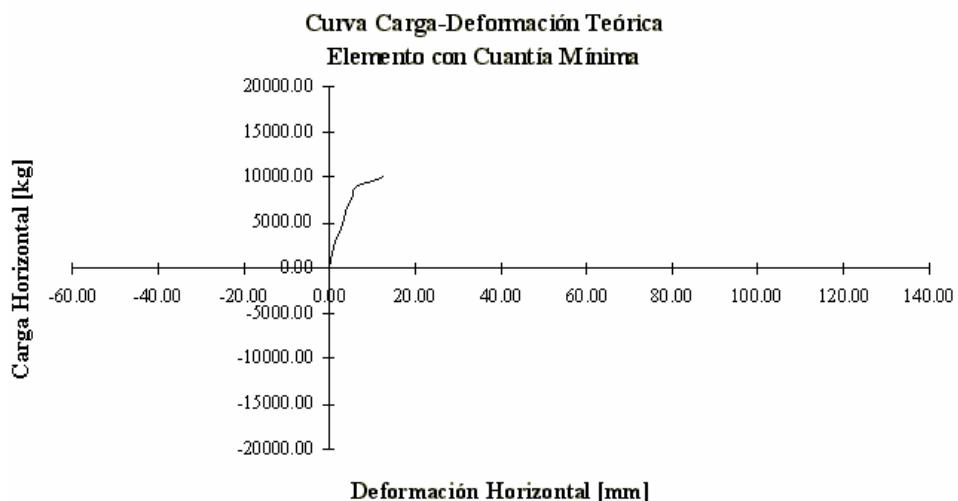
Figura 14. Gráfica carga-deflexión teórica para cuantía mínima

A partir de estos diagramas momento-curvatura se calcularon las gráficas carga-deflexión teóricas de los especímenes, hasta alcanzar las cargas correspondientes a las fallas teóricas por fuerza cortante. Las deflexiones se obtuvieron integrando las curvaturas correspondientes a los momentos flexionantes a lo largo de las columnas, sin considerar zonas de articulación plástica, ya que las curvaturas correspondientes a las cargas de falla por cortante eran pequeñas. En las figuras 14 y 15 se presentan estas gráficas. Puede verse que las deflexiones teóricas calculadas de la manera descrita son mucho menores que las experimentales, figuras 9 y 11. Esto se debe a que las cargas de falla fueron también mayores que las teóricas por lo que en los diagramas momento-curvatura se había ingresado a las zonas inelásticas.

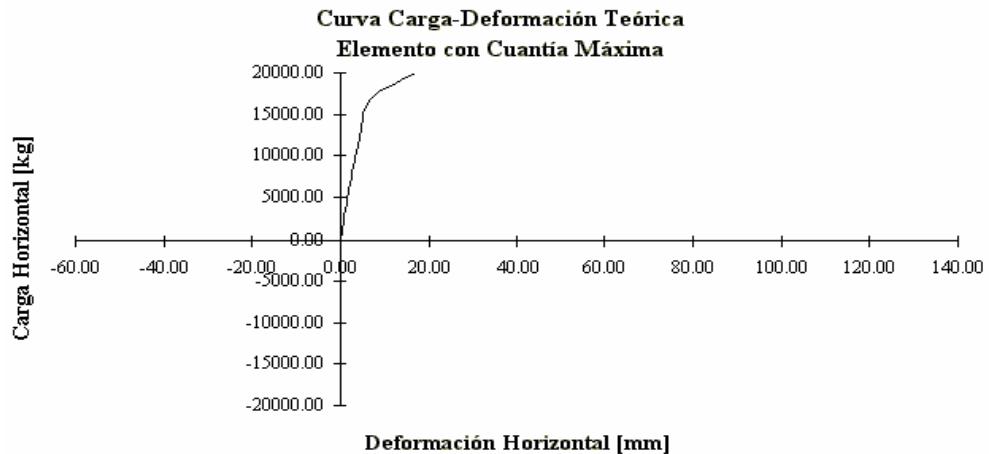
Figura 15. Gráfica carga-deflexión teórica para cuantía máxima

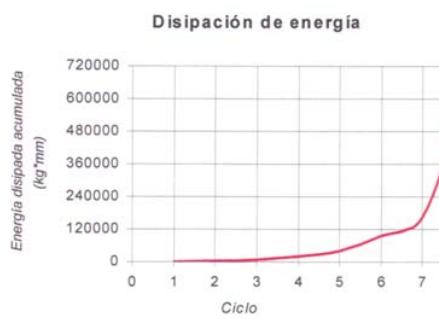
Para analizar el primero, se obtuvieron las áreas dentro de cada ciclo histerético de las gráficas carga-deflexión, que representan la energía disipada en cada uno. Esto se hizo con un método numérico a partir de las deflexiones medidas. Con las áreas calculadas se trazaron gráficas del área contra el número de ciclos. En las figuras 16 y 17 se muestran las gráficas que corresponden a los especímenes MINPR-2 y MINP-1 de la tabla 1. Comparando estas gráficas se puede ver que la disipación de energía es muy semejante en ambas, lo que indica que el procedimiento de fabricación de la camisa no influyó en este parámetro. Otras gráficas pueden verse en (Muñoz, 2000).

Figura 16. Espécimen MINPR-2

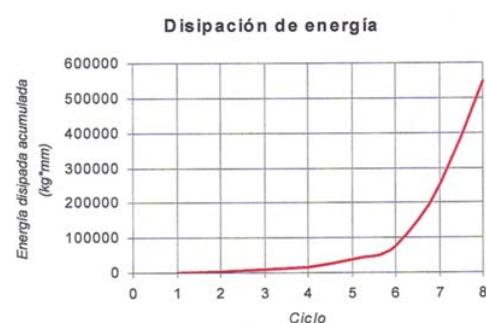
Figura 17. Espécimen MINP-1

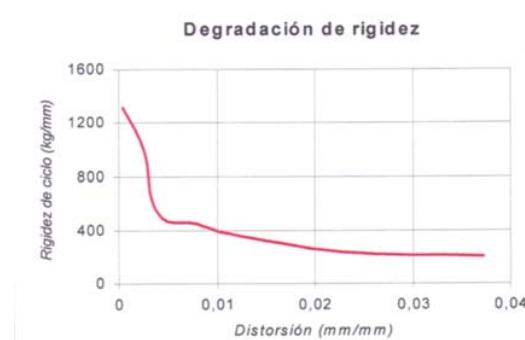
La degradación de rigidez se obtuvo calculando la rigidez de cada ciclo como la pendiente de la recta que une el origen de la gráfica con la carga máxima del ciclo, y trazando la gráfica de rigidez de ciclo contra distorsión; esta última se define de la manera usual como el cociente entre la deflexión lateral y la altura de la columna. En las figuras 18 y 19 se muestran las gráficas correspondientes a los dos especímenes mencionados en el párrafo anterior. En este caso sí se observa que la degradación de rigidez fue mayor cuando no se usó resina.

Figura 18. Espécimen MINPR-2

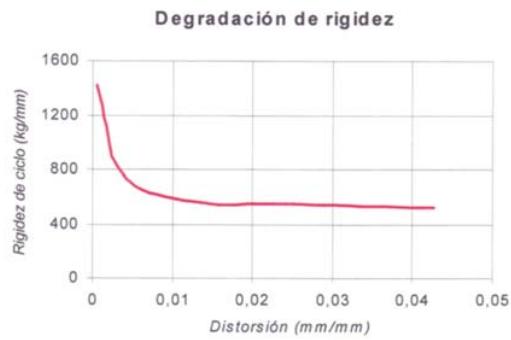
Figura 19. Espécimen MINP-1
