Revista Mexicana de Ciencias Forestales, vol. 4, núm. 19, septiembre-octubre, 2013, pp. 8-19

ESPECIES MADERABLES Y AGENTES PATÓGENOS DEL RETABLO DE LOS REYES DE LA CATEDRAL METROPOLITANA DE LA CIUDAD DE MÉXICO

WOODEN SPECIES AND PATHOGENIC AGENTS OF THE ALTARPIECE OF THE KINGS OF THE METROPOLITAN CATHEDRAL OF MEXICO CITY

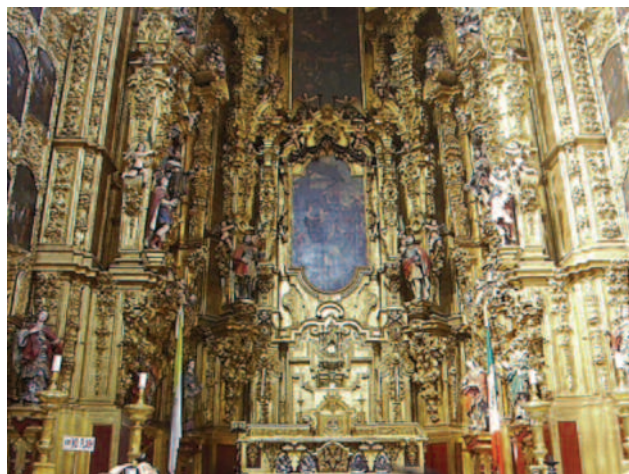
Figura 1. Retablo de los Reyes en la Catedral Metropolitana de la Ciudad de México.

Figure 1. Altarpiece of the Kings in the Metropolitan Cathedral in Mexico City.

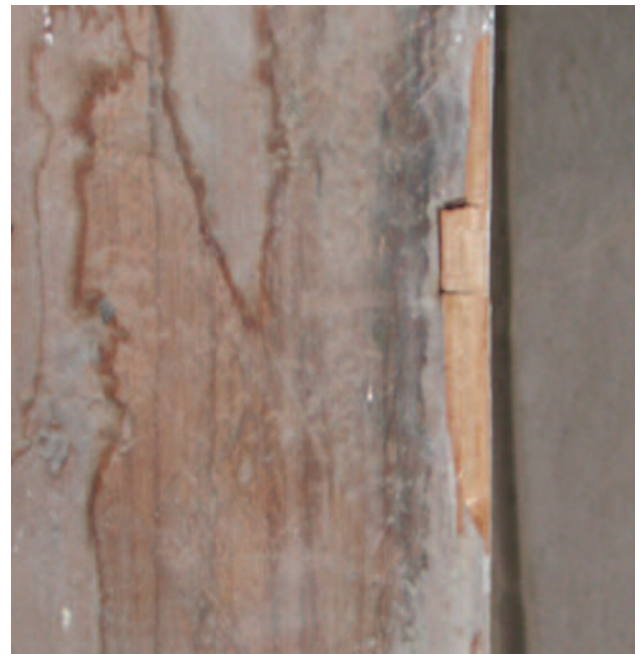
Figura 3. Superficie de madera con daños por hongos 40x.

Figure 3. Wooden surface damaged by fungi 40x.

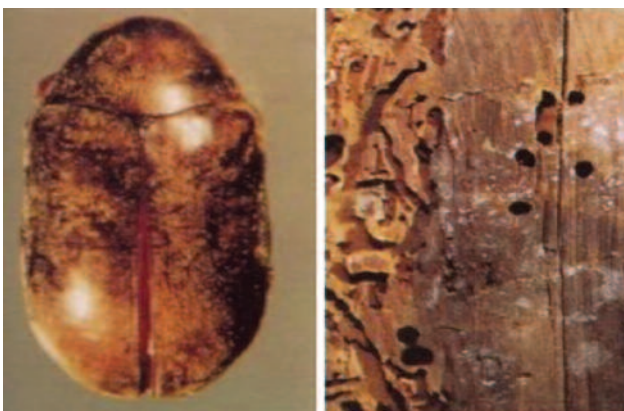
Figure 5. Adult *Calymmaderus* sp. and exit holes 10x.

Figura 5. Adulto de *Calymmaderus* sp. y orificios de salida 10x.

Se detectaron ataques viejos en las áreas 4 y 6 del Retablo. Como agente causal se identificó a *Calymmaderus* sp., orden Coleóptera, familia Anobiidae (White, 1983); de estos escarabajos se conocen más de 50 especies, que se distribuyen en Norte América, principalmente; y en el ámbito nacional, en el Distrito Federal y en los estados de, Guerrero, Estado de México Oaxaca y Veracruz. A partir de su hábito alimentario de roer la madera (xilófago) destruyen estructuras y muebles. En general, atacan a diversos taxa de *Cupressus*, *Pinus* y a *Taxodium mucronatum* Ten., en particular (Cibrián *et al.*, 1995).

Old attacks were detected in areas 4 and 6 of the altarpiece. *Calymmaderus* sp., of the Coleoptera order and the Anobiidae family, was identified as the causal agent (White 1983). More than 50 species or these beetles are known to be distributed primarily in North America, and, within Mexico, mostly in Mexico City and the states of Mexico, Guerrero, Oaxaca and Veracruz. Because of their feeding habit of gnawing wood (*i.e.* xylophagous), they destroy structures and furniture. In general, they attack various taxa of *Cupressus*, *Pinus* and, particularly, *Taxodium mucronatum* Ten. (Cibrián *et al.*, 1995).
