Historia arquitectónica de la iglesia de San José de Pelarco (1787 - 2011)

Universum. Revista de Humanidades y Ciencias Sociales, vol. 2, núm. 27, 2012, pp. 163-185

Historia arquitectónica de la iglesia de San José de Pelarco (1787 - 2011)¹

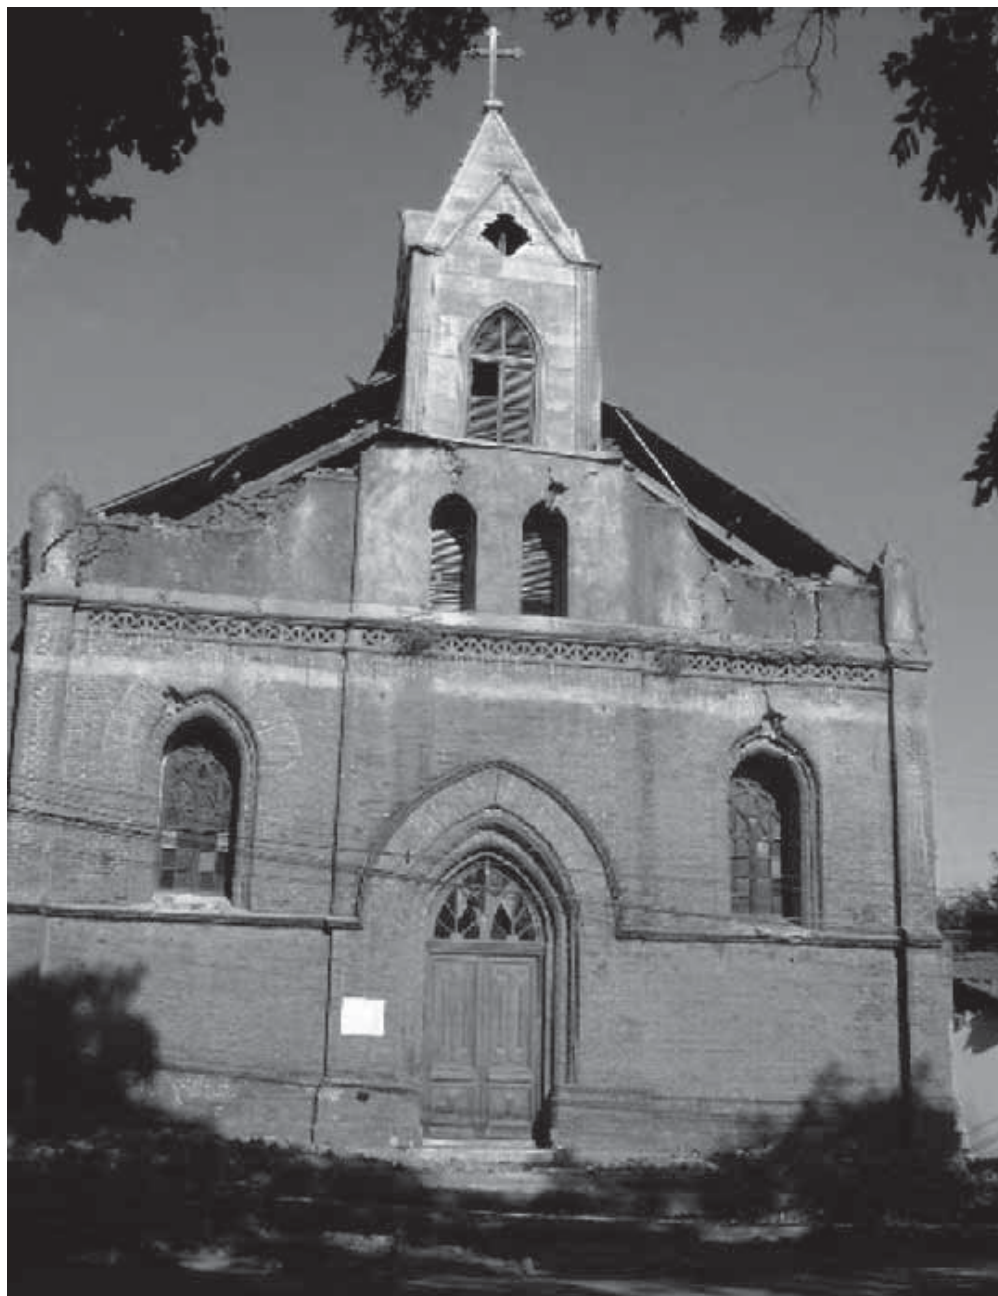
10. Algunos daños del terremoto de febrero de 2010⁵⁴

El terremoto de la madrugada del 27 de febrero de 2010 (de 8,8° M_w) volvió a perjudicar seriamente la centenaria construcción. A solicitud del Obispado de Talca, el consultor e ingeniero civil Juan Mendoza V. realizó entre mayo y agosto del mismo año una inspección y completo informe acerca de los daños estructurales de la iglesia y oficinas parroquiales. De acuerdo a dicho informe, la estructura de la iglesia -de albañilería gravitacional- había disminuido su capacidad sismorresistente de manera sustantiva. Los contrafuertes nuevamente se desprendieron, al igual que parte de los muros y dinteles. La torre campanario se inclinó de forma notoria, peligrando su desplome. Además de estos daños estructurales hubo otros menores, como en el sistema de cielo, producto de la acumulación de material, y en ciertos elementos ornamentales, como las cornisas de albañilería.

Los daños superficiales y estructurales del templo tras el terremoto del 27 de febrero de 2010 son cuantiosos, y prueba de ello es la orden de no ocupación que dictó el Consejo de Monumentos Nacionales. Su restauración es apremiante, no sólo -repetimos- por su antigua data, sino también por tratarse de una construcción emblemática de la zona del Maule, parte de la identidad de los habitantes de Pelarco, de reconocida originalidad arquitectónica y de un valor patrimonial incuestionable.
