da Silva, Nivaldo Venâncio; Santana de Melo, Carlos Eduardo; Martins de Ornelas, Daniel; Silva
Medeiros Júnior, Jorge; Mony Levy, Salomon; Alves Bandeira, Alex
Participação em concurso técnico organizado pelo Ibracon
Exacta, vol. 4, núm. Esp, novembro-special, 2006, pp. 87-89
Universidade Nove de Julho
São Paulo, Brasil

Participação em concurso técnico organizado pelo Ibracon

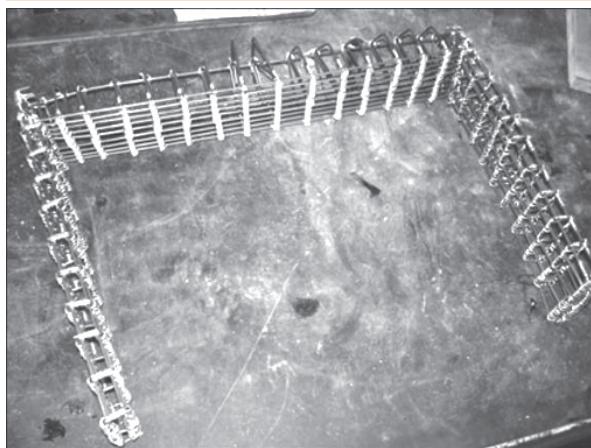
A estrutura de aço foi amarrada (como costura de roupa) com arame recoberto galvanizado, de diâmetro de 0,15 mm, iniciando-se pela viga e terminando pelos pilares (Fotografia 1).

Fotografia 1: Estrutura de aço do pórtico

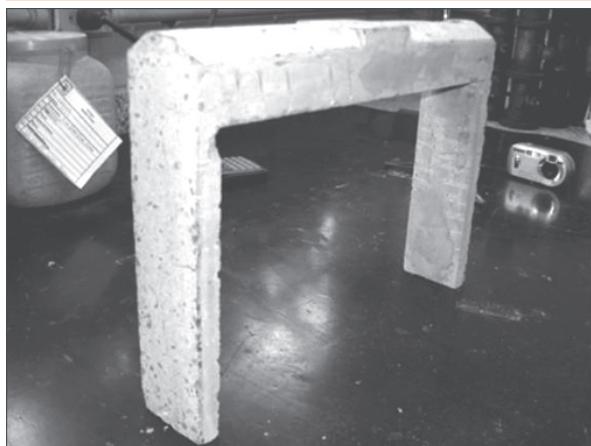
ratura média de 150 °C), por um período de duas horas, após a obtenção da pressão especificada. Decorrido o intervalo determinado, o equipamento foi desligado e resfriado lentamente até atingir a temperatura ambiente – aproximadamente 14 horas (Fotografia 2).

Fotografia 2: Pórtico pronto para o concurso

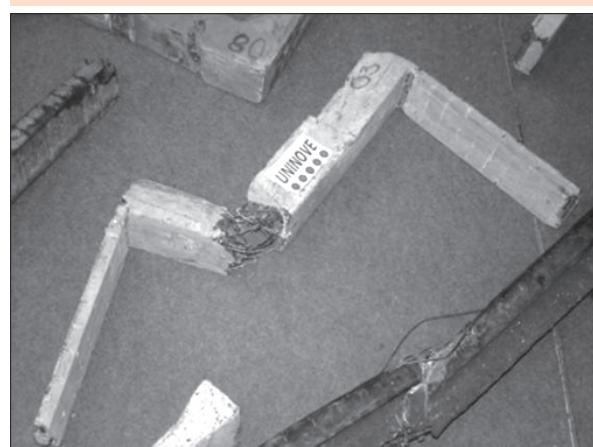
Os pórticos resistiram ao impacto de uma carga dinâmica de 150 newtons (N) e apresentaram uma ruptura frágil no terceiro impacto de 2,5 m de altura (Fotografia 3).

Fotografia 3: Pórticos que não resistiram ao impacto

O concreto utilizado resistiu às cargas de impacto, não havendo ruptura das áreas de maior influência na resistência à compressão (pilares).

O aço revelou-se o ponto mais fraco do pórtico por causa da ruptura frágil (falta de resistência à fadiga do aço). Para o próximo concurso, tem-se a intenção de pesquisar a utilização de um

aço com maior resistência à tração, levando-se em consideração o aspecto fadiga.
