Martín, Juan Guillermo; Mendizábal, Tomás
Exploraciones arqueológicas en la Catedral Metropolitana de Panamá
Memorias. Revista Digital de Historia y Arqueología desde el Caribe, núm. 13, noviembre,
2010, pp. 173-201
Universidad del Norte
Barranquilla, Colombia

Exploraciones arqueológicas en la Catedral Metropolitana de Panamá¹

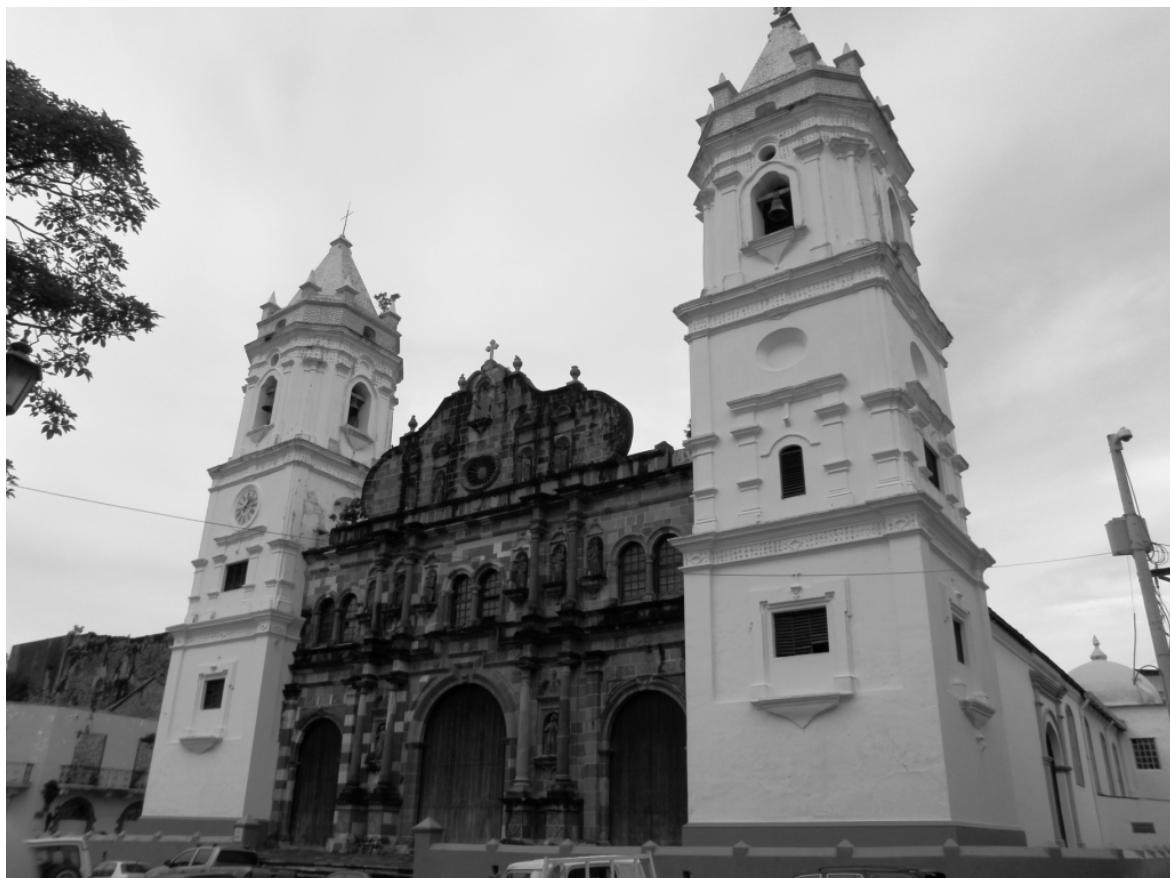
Figura 3. Fachada de la Catedral Metropolitana de Panamá.

ciudad, el techo de la catedral ardió varias veces pero con la ayuda de la gente se salvó (Castillero 1999:202). El interior de la Iglesia ha sufrido muchos cambios, entre estos, el reemplazo de su piso entre los años de 1871 y 1875. El terremoto de 1882 afectó el remate de la fachada que era más alto que el actual (Tejeira 2009:221). Entre 1912 y 1933 el obispo Guillermo Rojas y Arrieta cambió la techumbre original por cerchas que sostenían un cielo raso de latón prensado, repelló nuevamente y pintó la catedral, reemplazó con altares de cemento los que tenía de madera y la adornó con imágenes modernas (Castillero 1943:7). Fue declarada Monumento Histórico Nacional mediante la Ley 68 de 11 de junio de 1941 (Figura 3).

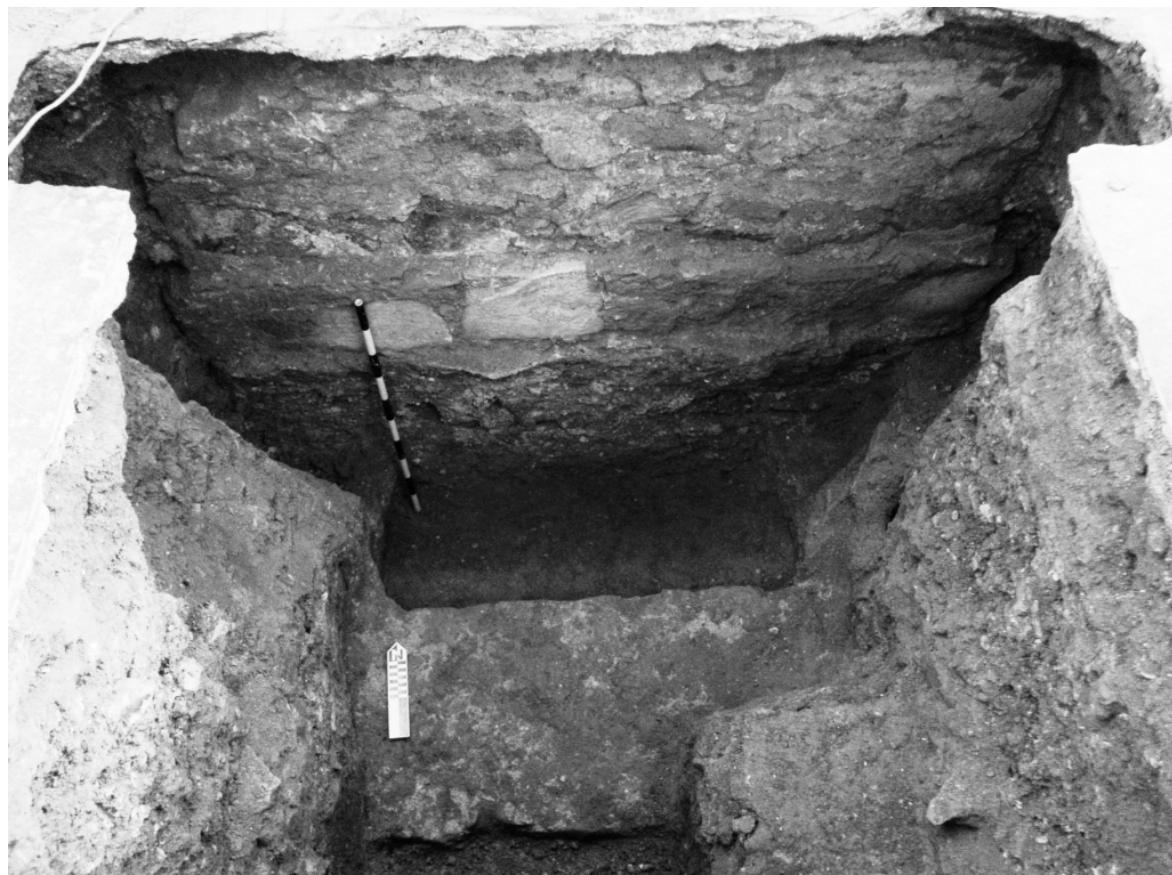
Figura 5. Unidad de excavación 3. Se observa el basamento de la columna, así como el muro de una etapa anterior del templo.

Esta unidad de excavación se dispuso en la base de la columna C2 (costado sur). En este caso las dimensiones fueron mayores porque se pretendía alcanzar el nivel culturalmente estéril. En ese sentido el sondeo se inició con 1,50 m X 1,50 m, y luego fue ampliado medio metro más, con el fin de registrar adecuadamente las dimensiones de la base de esta columna (Figura 5).

Este sondeo aportó información variada en torno a los procesos constructivos del templo. En principio resalta la presencia de dos pisos de argamasa, uno a 10 cm de profundidad y otro a 1,60 m.

En cuanto a la base de columna se refiere, se documentaron rasgos no conocidos de ésta. Primero sus dimensiones. El ancho de la columna es de 2,07 cm con una zapata a 78 cm de profundidad de piedra canteada. Bajo la hilada de esta zapata se identificó el piso de argamasa, anteriormente mencionado que, además, coincide con el final del repollo documentado en esta cara de la columna. Entre los niveles de argamasa se presenta un relleno con restos de construcción, teja, piedra, ladrillo, así como material artefactual y restos óseos humanos y de fauna.

Bajo la piedra canteada se observa el cimiento original de la columna (dos hiladas), el cual se apoya sobre el estrato estéril constituido por roca meteorizada de color amarillo moteado.

En esta unidad de excavación identificamos un muro de calicanto de 62 cm de ancho, que corre en dirección este-oeste, a 59 cm de la base de la columna, y a una profundidad de 1,42 m.

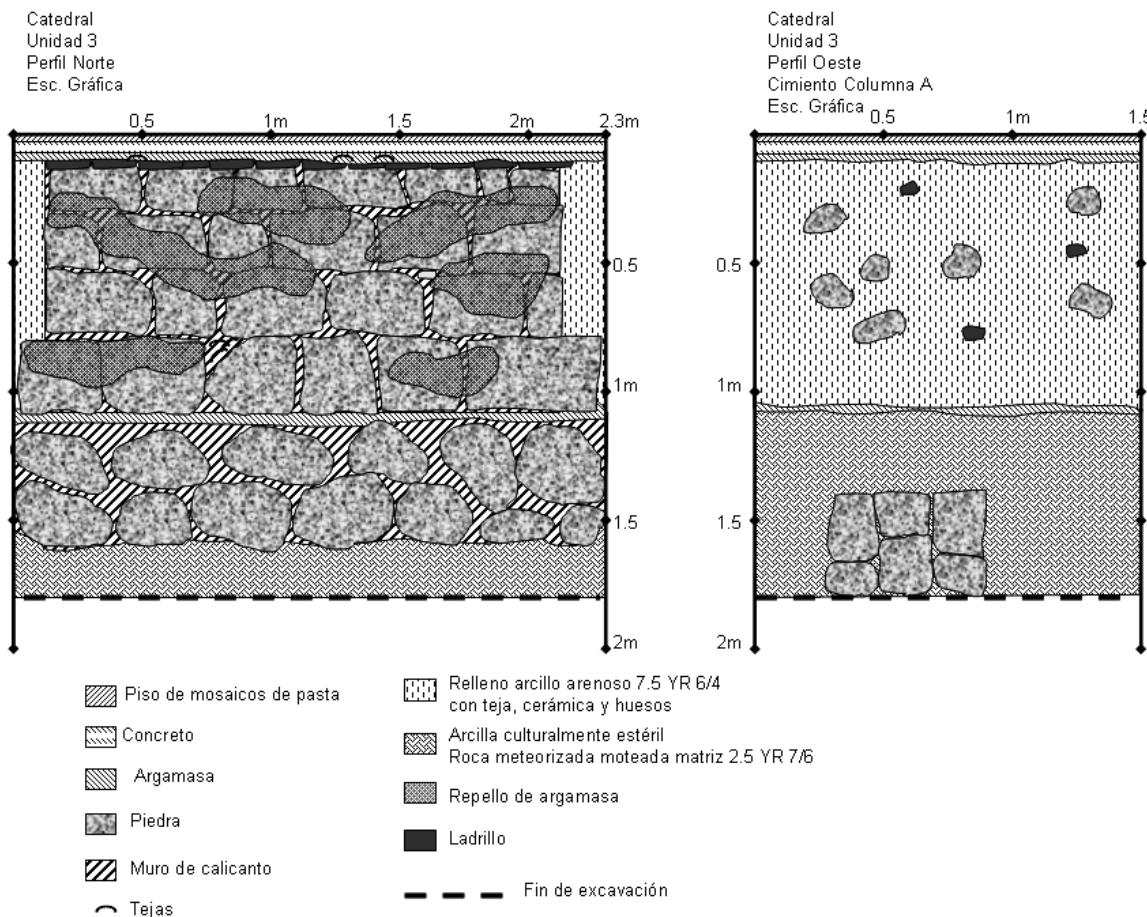
Figura 6. Perfiles estratigráficos de la unidad de excavación 3.

Finalmente, otro de los rasgos interesantes identificados en esta unidad fue una huella de poste, con abundante carbón, entre la base de la columna y el muro de calicanto (Figura 6).
