Ardila León, Jhon Fredy; Quintero Delgado, Oscar Yesid
APLICACIÓN DE LA TELEDETECCIÓN Y LOS SISTEMAS DE INFORMACIÓN GEOGRÁFICA EN
LA INTERPRETACIÓN DE ZONAS INUNDABLES. CASO DE ESTUDIO: RÍO SOAPAGA, SECTOR
PAZ DE RÍO, BOYACÁ.

Ciencia e Ingeniería Neogranadina, vol. 23, núm. 2, diciembre-, 2013, pp. 55-76
Universidad Militar Nueva Granada
Bogotá, Colombia

APLICACIÓN DE LA TELEDETECCIÓN Y LOS SISTEMAS DE INFORMACIÓN GEOGRÁFICA EN LA INTERPRETACIÓN DE ZONAS INUNDABLES. CASO DE ESTUDIO: RÍO SOAPAGA, SECTOR PAZ DE RÍO, BOYACÁ.

APPLICATION OF REMOTE SENSING AND GIS IN THE INTERPRETATION FLOODPLAIN. CASE STUDY: SOAPAGA RIVER, PAZ DE RÍO SECTOR, BOYACÁ.

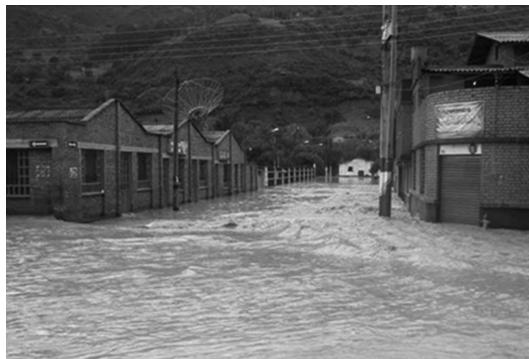
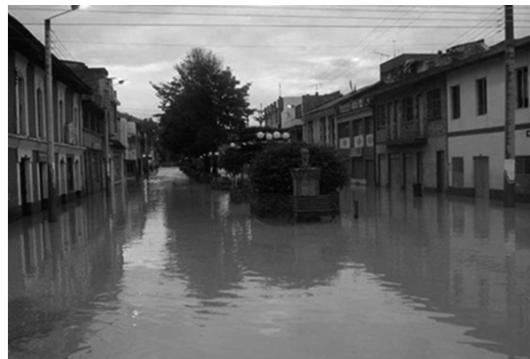
Figura 1. Inundación en zona urbana del municipio Paz de Río.

El 13 de abril hacia las 12:30 p.m., con el incremento de las lluvias, se generó el crecimiento del caudal del Río Soapaga, desbordándose y abarcando predios de la empresa Acerías Paz del Río, situación que más tarde se agrava con el arrastre de sedimentación y material rocoso producto del

deslizamiento Coloradales-Salitre, llevando a la salida total del cauce del río, cubriendo parte del casco urbano del municipio obligando a la evacuación inmediata de la comunidad en el área cercana afectada de los Barrios Colonial, Brisas del Soapaga, Venecia, causando daños físicos y pérdidas de viviendas, enseres, afectación de vías urbanas, redes de acueducto y alcantarillado (Figura 1). Así mismo, el aumento del caudal del río ocasionó la pérdida total del puente del sector El Charco que comunicaba la vía alterna, recientemente construida para ingreso al municipio; en el casco urbano se presenta colapso del puente que comunicaba a la empresa Acerías Paz del Río con el municipio.

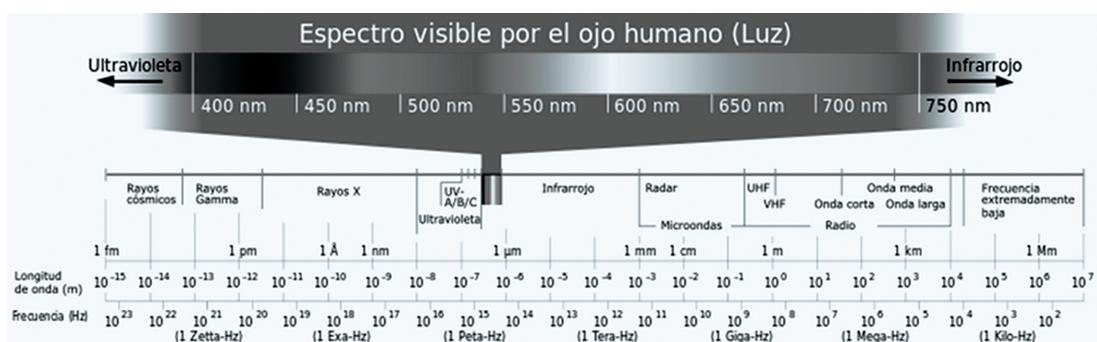
Figura 2. Espectro electromagnético $1\text{nm} = 10^{-9}\text{ m}$.

De donde se deduce que la frecuencia y la longitud de onda tienen una relación inversa y recíproca, además son directamente proporcionales a la velocidad. Al campo completo de la radiación electromagnética se le conoce como *espectro electromagnético* (Figura 2) y abarca desde las longitudes más cortas, que desde el punto de vista biológico pueden resultar letales, hasta las más largas, representadas por las ondas pasivas de radio.

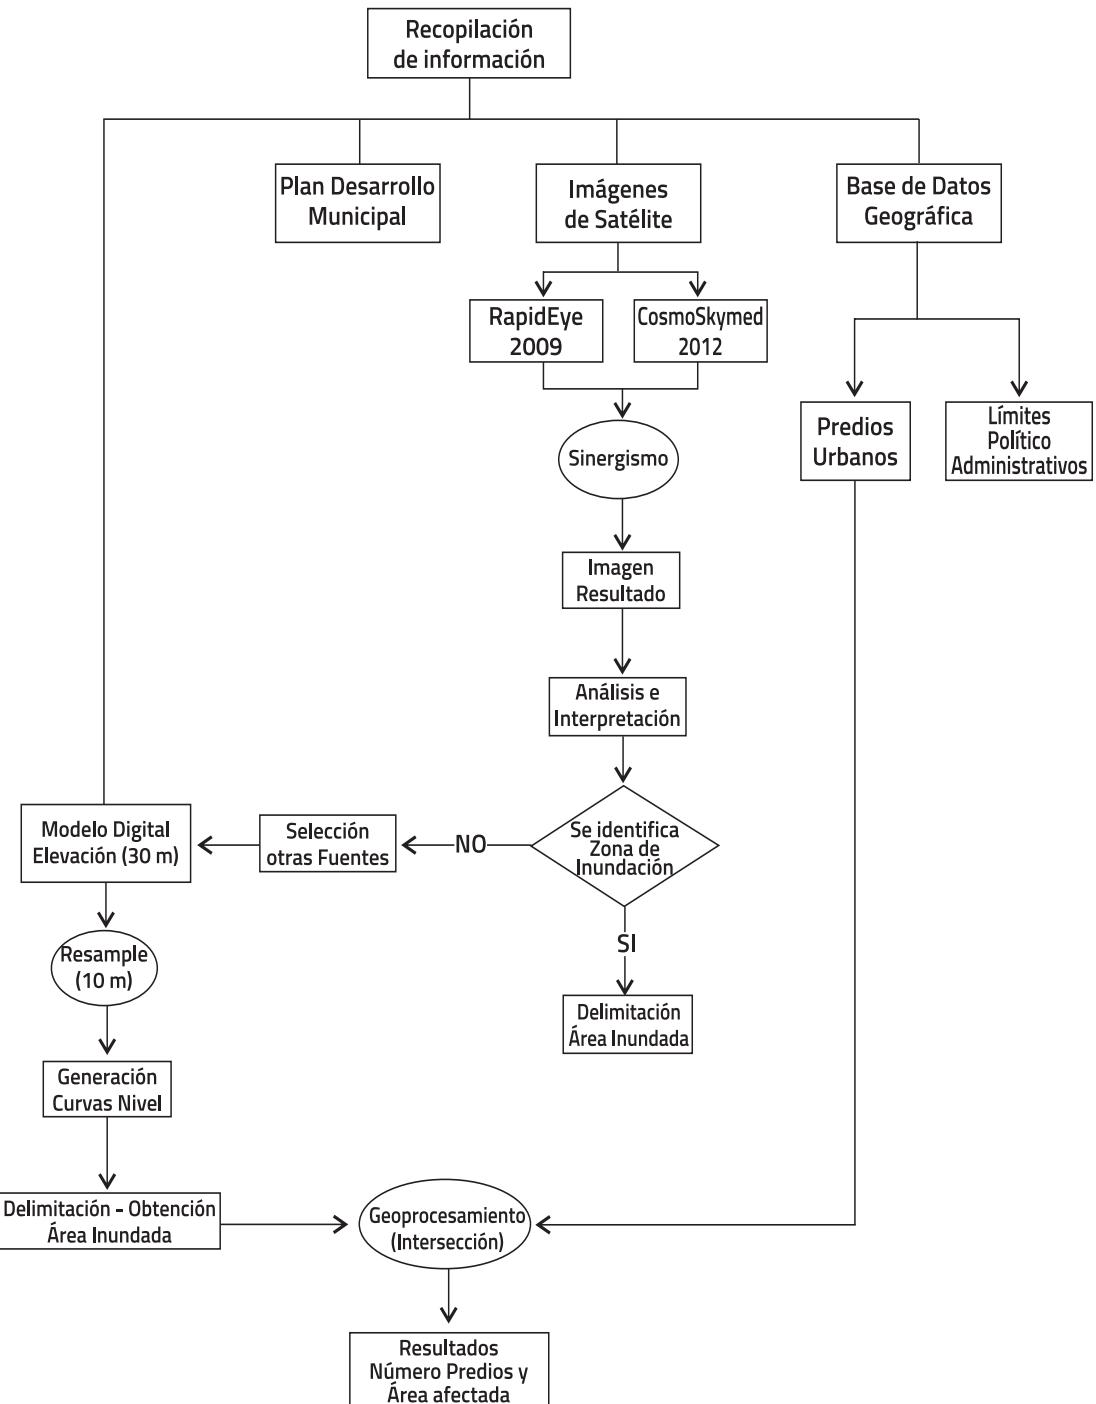
Figura 4. Diagrama de flujo para la metodología.

A continuación se muestra el diagrama de flujo que se siguió para la consecución del estudio (Figura 4).

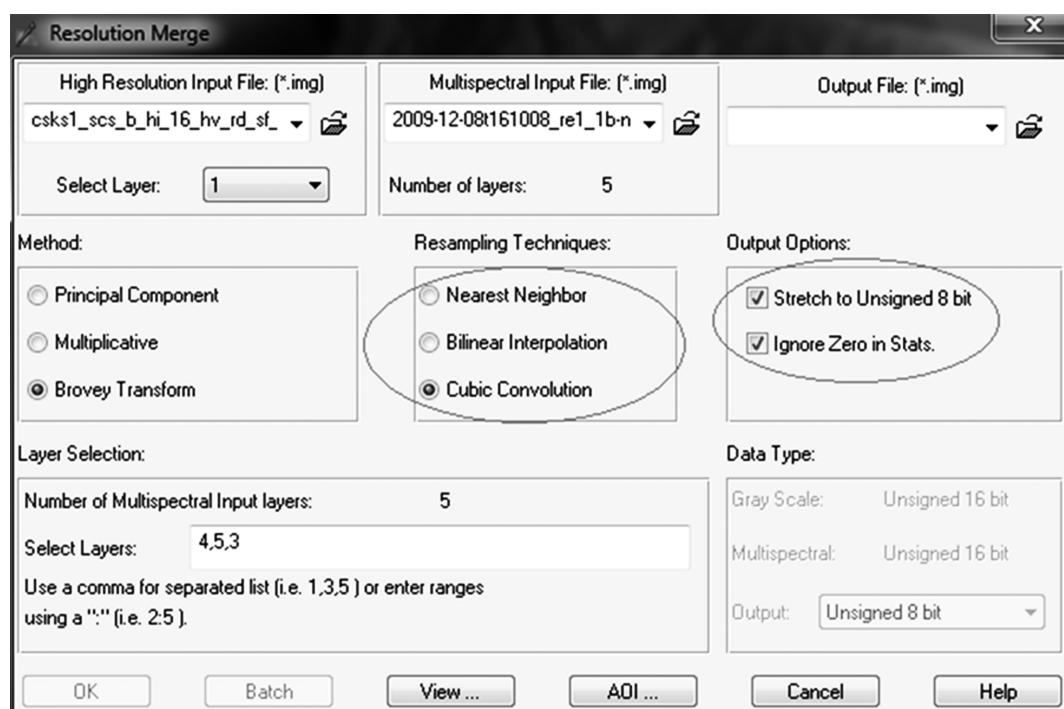
Figura 5. Herramienta “Resolution Merge” para la obtención del sinergismo.

Para establecer el área de inundación provocado por el río Soapaga (Afluente del río Chicamocha) se hace uso de un sinergismo, para aprovechar las características espectrales de la imagen RapidEye, ya que en la imagen de radar no se visualiza claramente el área de inundación. Es importante resaltar que la única imagen con información posterior a este fenómeno es la obtenida por el sensor CosmoSkymed empleado para imágenes de radar. Con ayuda del software *Erdas Imagine 2010* y la herramienta *Resolution Merge* se procede a realizar el sinergismo.

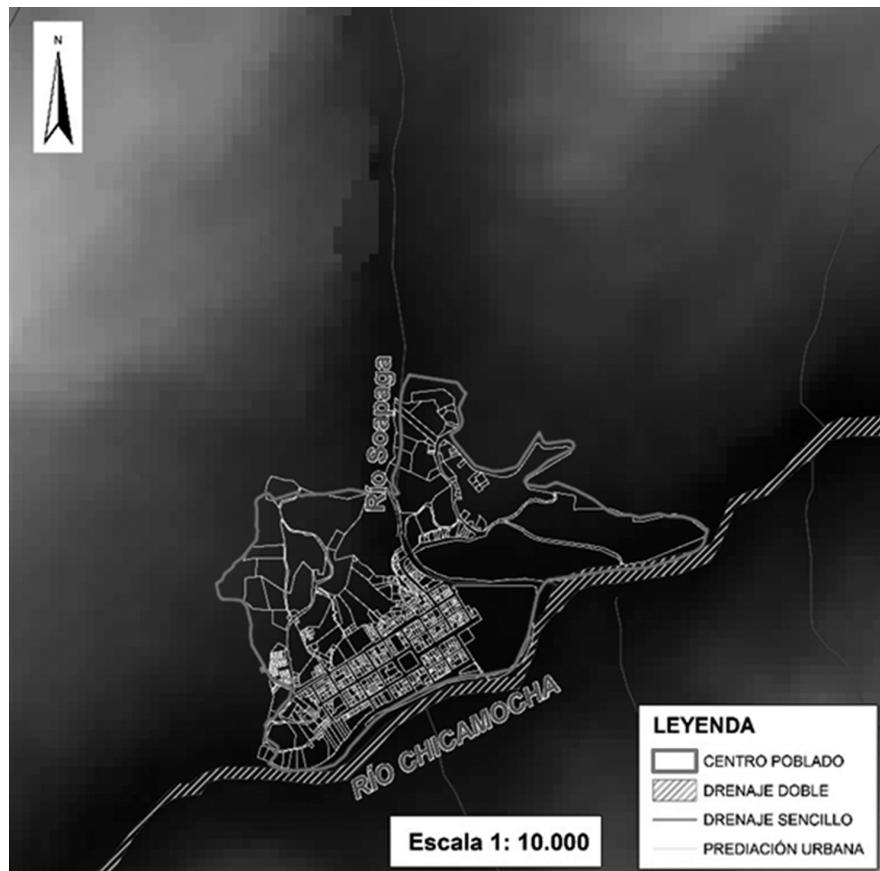
Figura 6. DEM de la zona de estudio a 10 metros de resolución.

Tomando como base el Modelo Digital de Elevación (DEM) se hace un corte que delimita aproximadamente la zona de estudio y con ayuda de la herramienta *Resample* de Arctoolbox se genera un nuevo DEM de 10 metros de resolución, el cual permite un mayor detalle de la topografía (Figura 6).

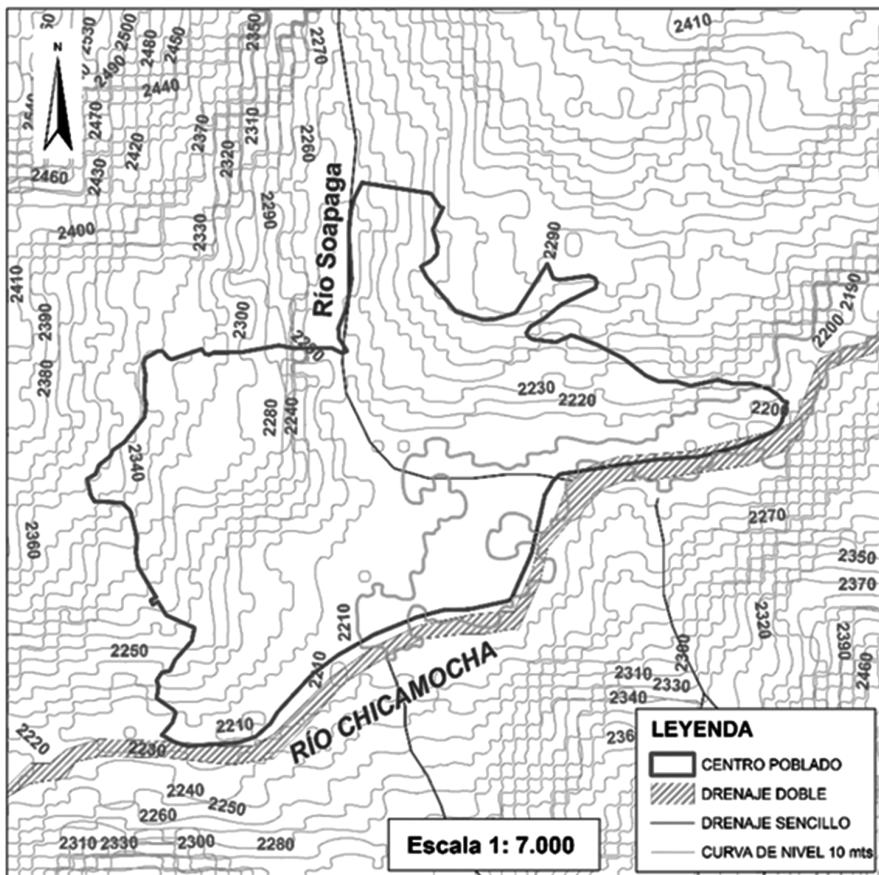
Figura 7. Curvas de nivel – Selección de cota 2210 metros.

Teniendo como base el DEM de 10 metros de resolución generado, se extraen las curvas de nivel con ayuda de la herramienta *Contourde Arctoolbox* (Figura 7) y se delimita

el área aproximada de inundación tomando como referencia la cota 2210 metros de altura y un sector del Río Chicamocha.

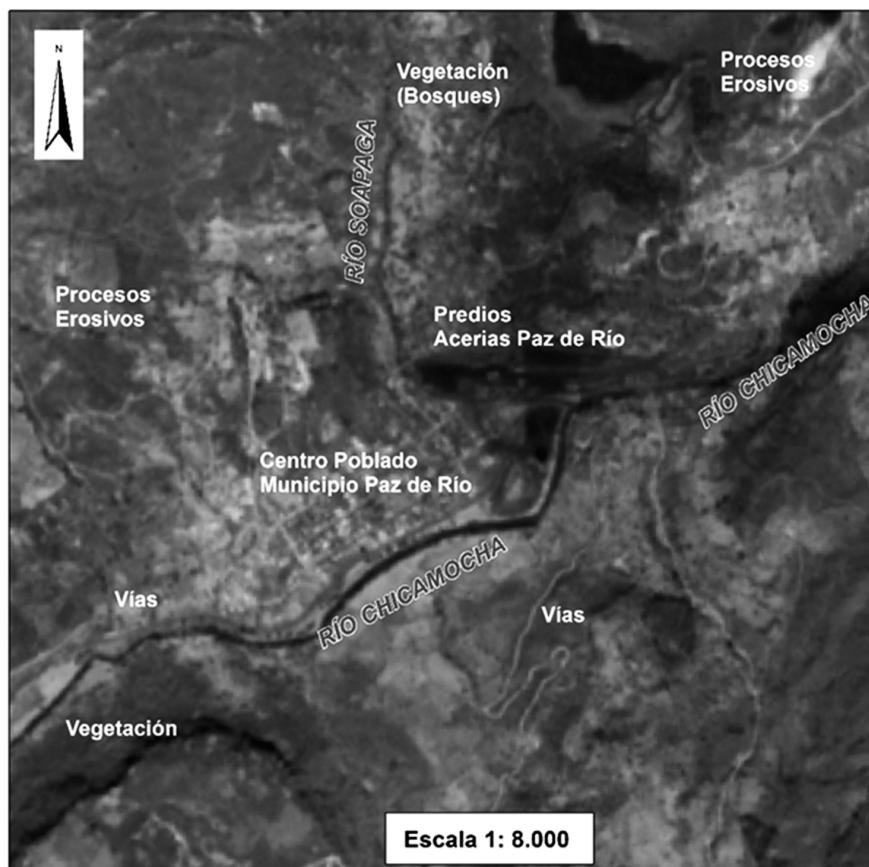
Figura 8. Imagen RapidEye de la zona de estudio, combinación RGB (5,4,3).

Al tomar la imagen del sensor RapidEye por separado y llevar a cabo un análisis de las coberturas más representativas se puede observar que para la combinación RGB (5,4,3), la cobertura correspondiente a zonas construidas (Centro poblado) se identifica claramente en tonos claros, de manera similar ocurre con la cobertura de tierras eriales o zonas con procesos erosivos, los tonos café, naranja y marrón muestran

claramente zonas pertenecientes a vegetación ya sea bosque (Tonos naranja) o vegetación herbácea descubierta (Tonos café). Los cuerpos de agua se visualizan en tonos azules oscuros, y en cuanto a las zonas correspondientes a los predios de la empresa Acerías Paz de Río, se identifican en tonos completamente oscuros (Negro). En el caso de las vías éstas toman tonos grises claros, muy similar a como se visualiza la cobertura de áreas construidas. (Figura 8).

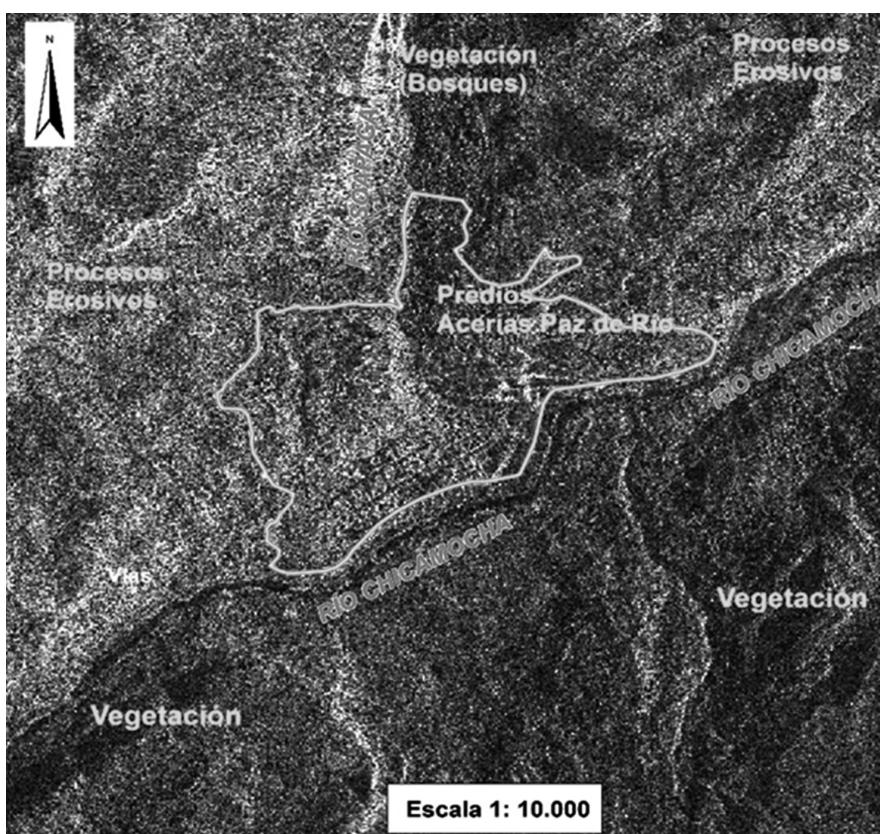
Figura 9. Sinergismo entre imágenes RapiEye y CosmoSkymed.

Para determinar el área de inundación aproximada se obtuvo inicialmente un sinergismo de imágenes en el cual se busca identificar la mancha de agua, pero al ser la imagen de radar capturada en un tiempo posterior a la fecha de inundación y teniendo en cuenta que el evento cubrió un área no muy extensa, el uso de esta imagen no es aplicable para este estudio, sin embargo, en el sinergismo al igual que en la imagen RapidEye, se logran identificar algunas coberturas representativas de la zona de estudio, mediante la interpretación de los

diferentes tonos existentes en la imagen, tal es el caso de los tonos claros, los cuales evidencian presencia de procesos erosivos y construcciones, las áreas de color violeta y morado varían entre zonas de bosques y vegetación de poca altura, así mismo, las zonas con tonos verdes más oscuros poseen contenido de agua (Ríos Chicamocha y Soapaga), y finalmente, las áreas que toman un color café, corresponden a los predios pertenecientes a la empresa Acerías Paz de Río (Figura 9).

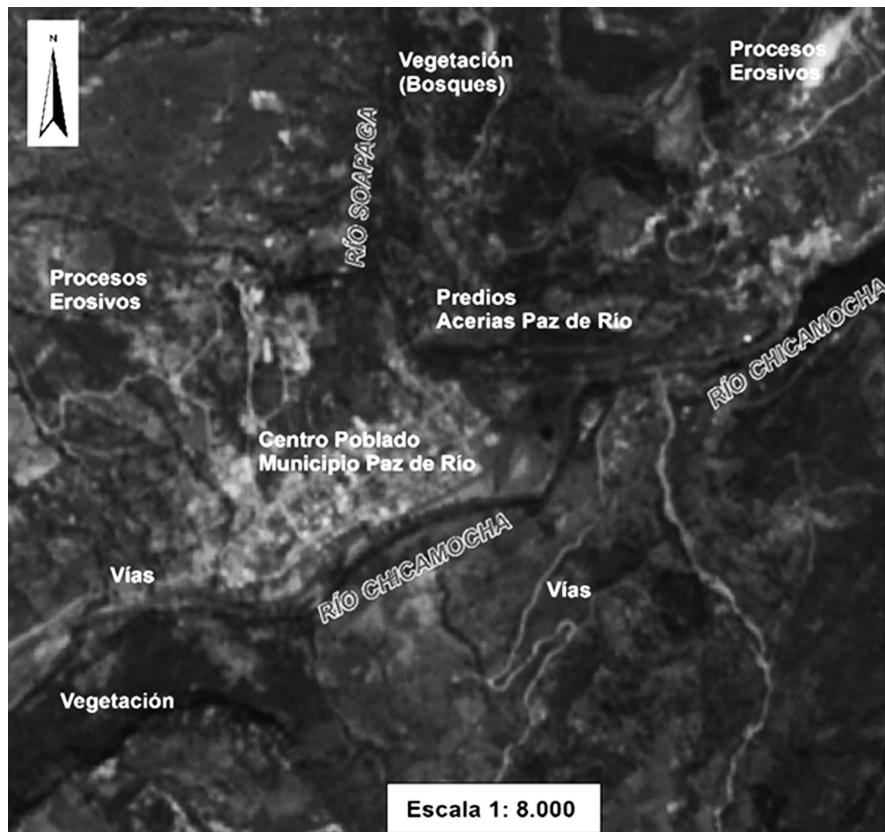
Figura 10. Imagen RapidEye de la zona de estudio, combinación verdadero color RGB (3,2,1).

De igual forma, la interpretación de las coberturas realizada anteriormente se logra constatar en la imagen cuya combinación se encuentra en verdadero color RGB (3,2,1). (Figura 10).

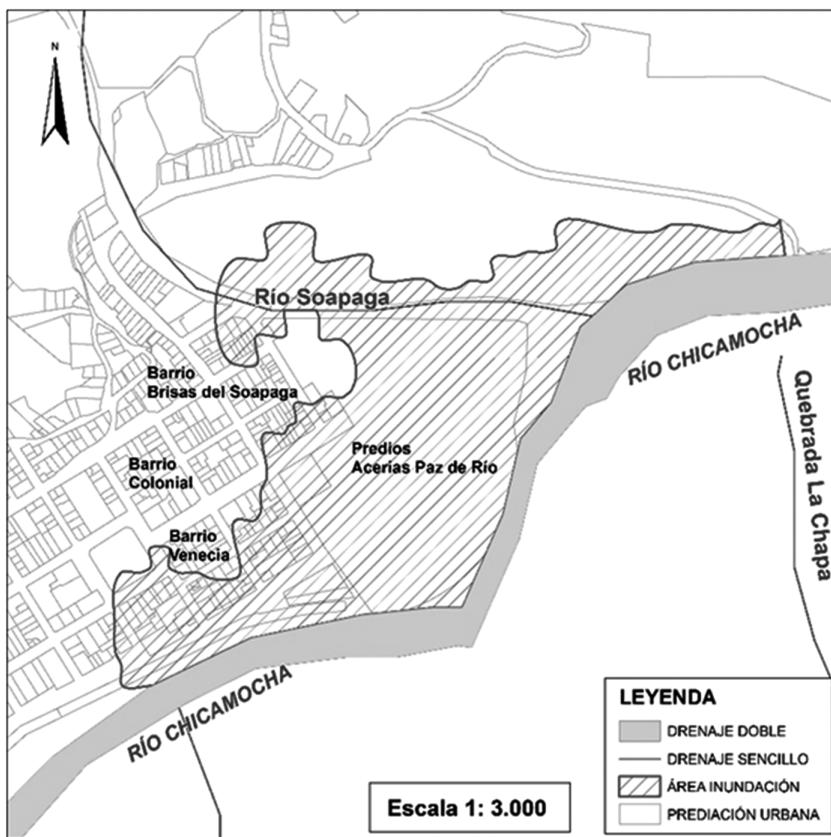
Figura 11. Área de inundación delimitada siguiendo la curva 2210 metros.

Para delimitar el área probable de inundación se tomó como referencia la cota de 2210 metros de altura, ya que se estima que el nivel del agua no excedió los dos metros de altura con respecto a la altura aproximada del Río Soapaga y a su vez la información registrada en el plan de desarrollo del municipio, indica que los barrios y predios afectados por la inundación coinciden con el área probable delimitada (Figura 11). Para el área total delimitada se obtuvo un total de 126.564,59 m².

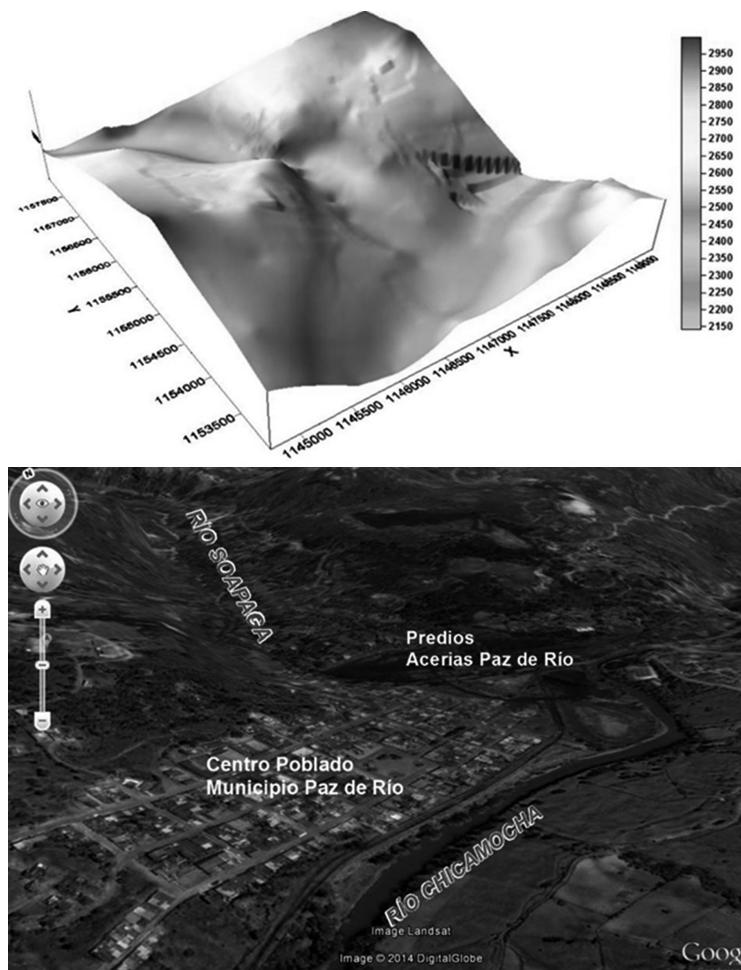
Figura 12. Superficie topográficas comparadas; parte superior, superficie aproximada generada a través de las curvas de nivel cada 10 metros; parte inferior, captura real de la zona de estudio.

Como parte de los resultados obtenidos y tomando como insumo principal las curvas de nivel extraídas a una equidistancia de 10 metros, se generó la superficie topográfica, donde se puede apreciar en una vista 3D, el relieve aproximado de la zona objeto de estudio [15]. Así mismo,

mediante el programa Google Earth, se llevó a cabo una captura en vista 3D de la zona de estudio, encontrándose que existe el mismo comportamiento entre la topografía generada a través de las curvas de nivel y la imagen de alta resolución existente en el programa (Figura 12).

Como ejercicio de verificación, se realizó una comparación entre la superficie topográfica generada a partir de las curvas de nivel a una equidistancia de 10 metros y la vista en 3D real de la zona (Imagen Google Earth), obteniéndose de esta forma igual comportamiento entre las dos superficies, en lo concerniente a la topografía y el relieve de la zona objeto de estudio.

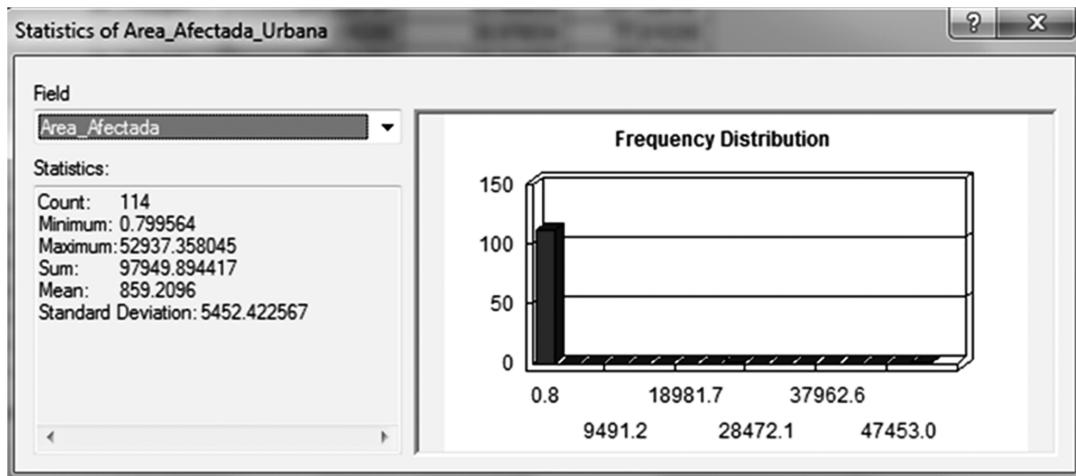
Figura 13. Estadísticas de área y número de predios afectados.

Finalmente, con ayuda de un geoprocесamiento se realiza una intersección entre la capa predial urbana y el área delimitada, en donde se obtiene un resultado de 114 predios afectados, correspondiente al 13,6% del total de predios existentes en el casco urbano (838) y un área total afectada de 97.949,89 m², que corresponde al 11,12% con respecto al área total del centro poblado (880.390,67 m²) (Figuras 13 y 14).

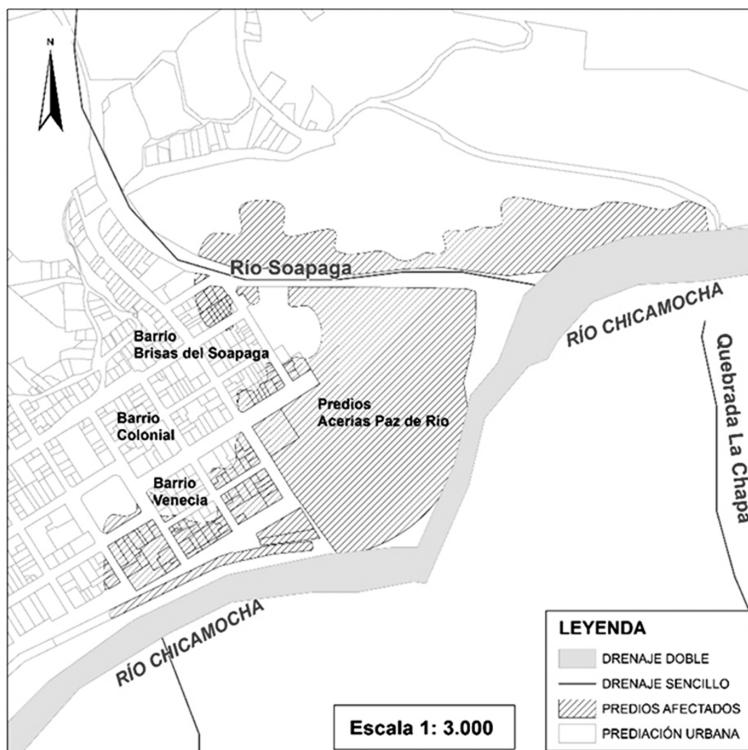
Figura 14. Predios afectados por inundación.

Cabe anotar que no todos los 114 predios se vieron afectados en la totalidad de su área, es decir, algunos presentaron afectación en tan solo una parte de ésta; así mismo, en el cálculo del área total afectada también se involucran las áreas correspondientes a vías, porciones del malecón y rondas pertenecientes a los Ríos Soapaga y Chicamocha.
