## Diagnóstico hidroambiental da bacia hidrográfica da Cachoeira das Pombas, município de Guanhães, MG, Brasil (doi:10.4136/ambi-agua.80)

**Hydrological and environmental diagnostic of the Cachoeira das Pombas's watershed, Guanhães, MG, Brazil**

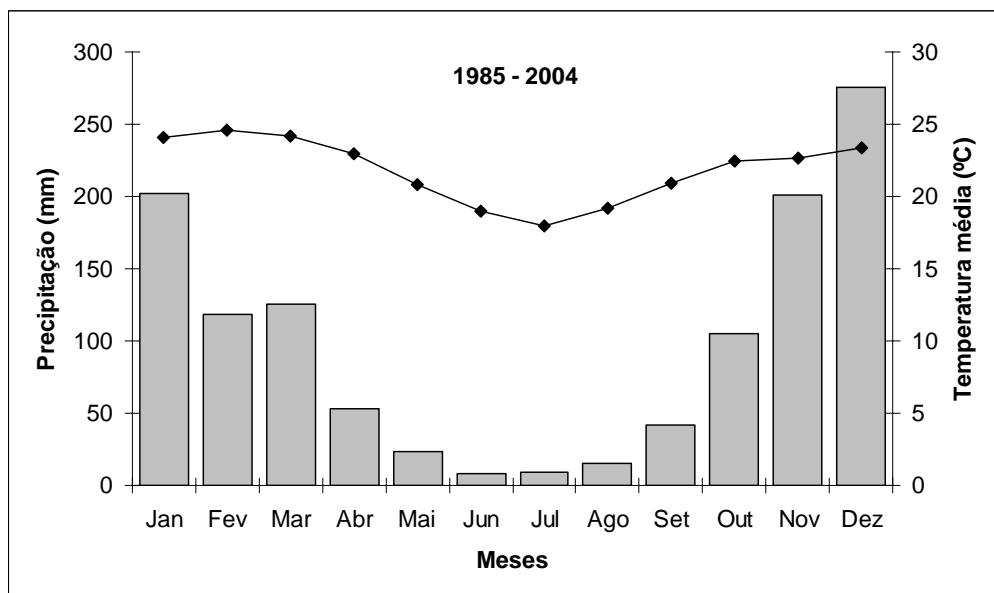
**Figura 2.** Precipitação total e temperatura média mensal para o município de Guanhães-MG, média para o período de 1985 e 2004.

Segundo a classificação climática de Köppen, o clima predominante na região é Aw – Clima Tropical chuvoso de savana, ou seja, inverno seco e chuvas máximas no verão. Conforme a classificação climática de Thornthwaite, o clima de Guanhães é C<sub>2</sub>rB`<sub>4</sub>a`, isto é, clima subúmido, com deficiência de água pequena ou nula, mesotérmico (Souza et al., 2006). De acordo com os dados registrados pela estação meteorológica da CENIBRA em Guanhães, para o período de 1985 a 2004, o município apresenta uma estação seca bem definida, de junho a agosto, correspondendo a 2,8% do total anual precipitado. Esse período coincide ainda com o período de inverno, quando se observam as menores temperaturas. Os meses com maiores ocorrências de chuva correspondem ao período de outubro a março, sendo denominado de “estação chuvosa”. Nesse período, observa-se o total precipitado de 87% do total anual. O balanço hídrico para o período de 1985 a 2004 (Figura 2) apresenta precipitação anual de 1179 mm e a temperatura média de 21,8°C.

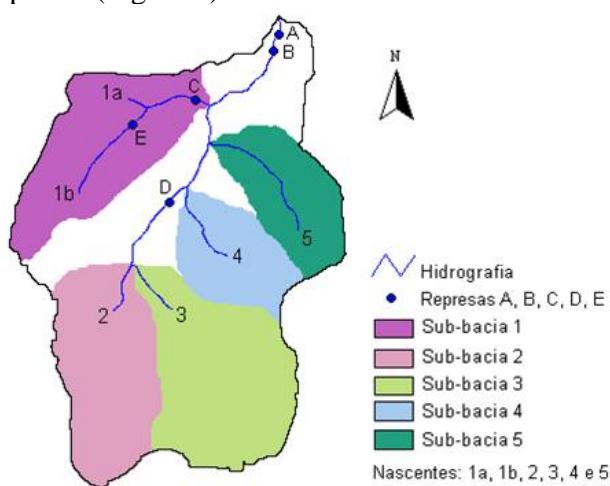
Ao percorrer a área de estudo, foram identificadas três nascentes perenes, três nascentes intermitentes e cinco represas (Figura 3).

**Figura 3.** Delimitação das sub-bacias, nascentes e represas, Cachoeira das Pombas, Guanhães, MG, 2004.

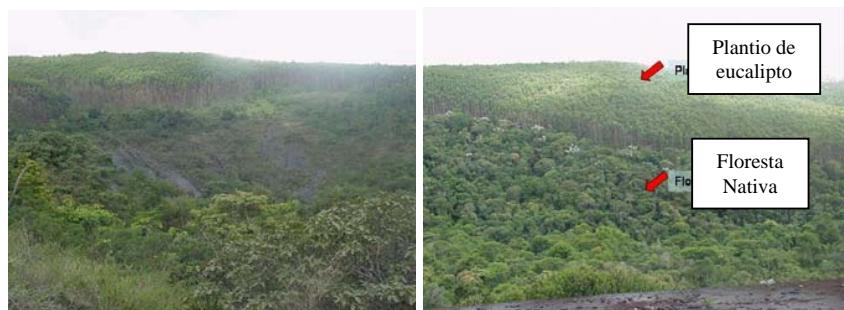
A Figura 5 apresenta um panorama da área de contribuição da sub-bacia 1, onde estão inseridas as nascentes 1a e 1b. No divisor de águas dessa sub-bacia, foi possível identificar a presença de plantios de eucalipto e uma forte presença de rochas, muitas vezes expostas, formando um vale onde é notável a presença de floresta nativa. A variação de vazão da nascente 1b entre outubro e janeiro pode estar relacionada ao afloramento de rochas como o granito, vindo a escoar superficialmente toda a água precipitada, contribuindo para as altas vazões no período chuvoso. Esse fato pode ser comprovado pela Figura 6, a qual ilustra a represa E que armazena a vazão da nascente 1b nas estações de chuva e seca, respectivamente.

**Figura 5.** Área de contribuição da nascente 1b, Cachoeira das Pombas, Guanhães-MG, 2004.

grande importância a captação e o disciplinamento dessas águas, de forma a eliminar seu efeito destruidor. Isso pode ser realizado acumulando-as em locais determinados e forçando sua penetração no solo, favorecendo o abastecimento do lençol freático e, consequentemente, alimentando as fontes e nascentes naturais. Ao percorrer as áreas de contribuição das sub-bacias, essa situação foi visualizada em vários pontos.

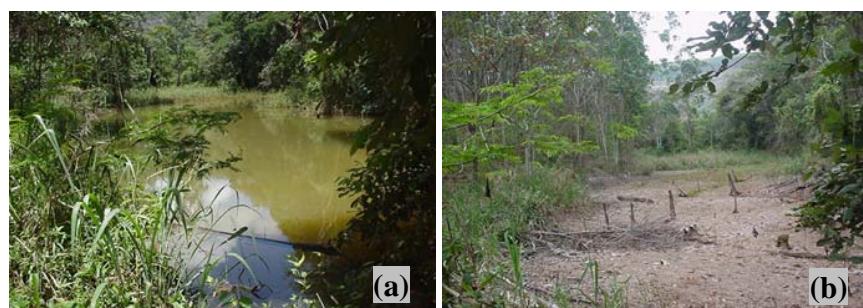
**Figura 6.** Represa E que armazena água da nascente 1b, Cachoeira das Pombas, Guanhães, MG, 2004: (a) estação chuvosa e (b) estação seca.

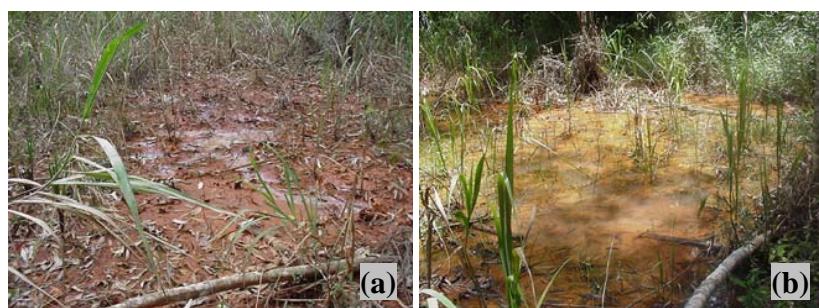
A nascente 5, caracterizada como intermitente e degradada, está localizada a 20 metros da estrada, com remanescentes de eucalipto dentro do raio de 50 metros, apresentando em grande parte do curso d'água, a deposição de sedimentos e permanecendo, até mesmo na estiagem, assoreada (Figuras 7 e 8).

**Figura 7.** Nascente 5, Cachoeira das Pombas, Guanhães, MG, 2004: (a) estação chuvosa e (b) estação seca.

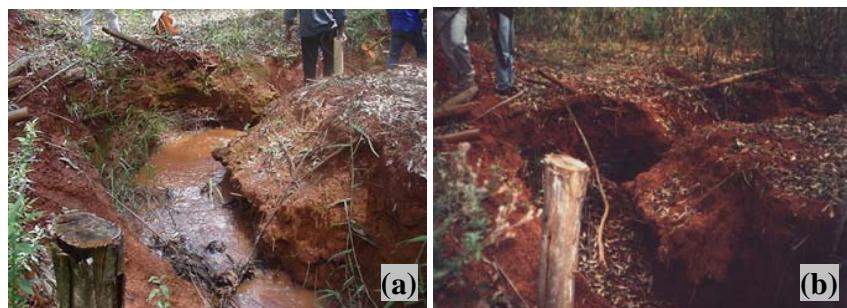
**Figura 8.** Curso d'água da nascente 5, Cachoeira das Pombas, Guanhães, MG, 2004. (a) estação chuvosa, (b) estação seca.

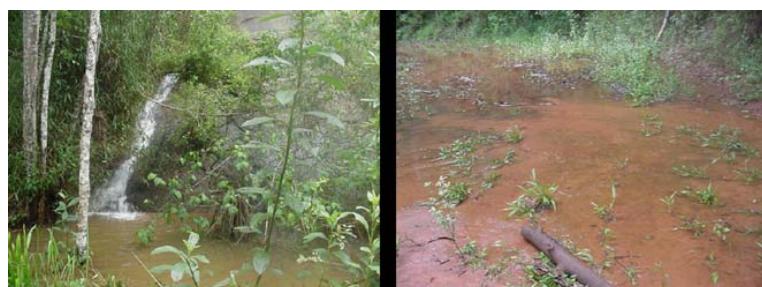
O curso d'água da sub-bacia 4 é interrompido pela estrada e embora ela possua um dispositivo de drenagem da água, este não foi suficiente para suportar a vazão da nascente durante a estação de chuva, inundando a estrada (Figura 9). Esse fluxo excessivo de água pode causar o empobrecimento do solo da bacia pela lixiviação de nutrientes, matéria orgânica e microfauna, resultando em perda de solo, água e nutrientes, além de originar processos de erosão e assoreamento de cursos d'água a jusante, que, por fim, repercutirão na vazão da Cachoeira das Pombas.

**Figura 9.** Inundação da estrada por água produzida pela nascente 4, bacia hidrográfica da Cachoeira das Pombas, Guanhães, MG, 2004.

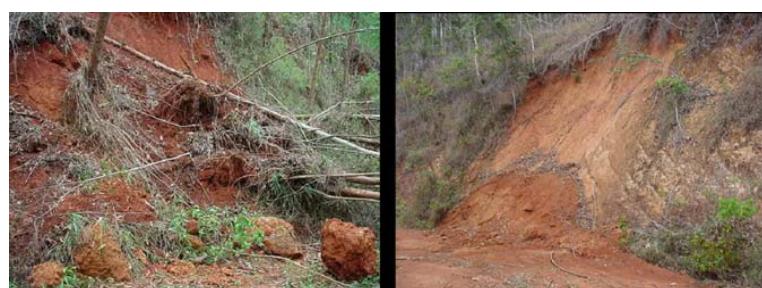
Ao percorrer a bacia hidrográfica, também foram observados vários desmoronamentos de taludes, principalmente na estação chuvosa. Alguns deles chegavam a bloquear totalmente o acesso às estradas (Figura 10). Essas consequências, além de exigirem soluções de alto custo para corrigi-las, trazem danos aos mananciais hídricos pelo assoreamento das nascentes e cursos d'água e pela elevação do nível de turbidez das águas nas áreas adjacentes às estradas. De acordo com Arruda (1997), esses problemas são consequentes da ausência de padrões técnicos construtivos, deficiência do sistema de drenagem (ausência de dispositivos de drenagem superficial, profunda e de transposição de taludes), falta de suporte da camada de rolamento e do subleito (superfície da estrada muito defeituosa) e exposição do horizonte C.

**Figura 10.** Desmoronamento de taludes na bacia hidrográfica da Cachoeira das Pombas, Guanhães, MG, 2004.

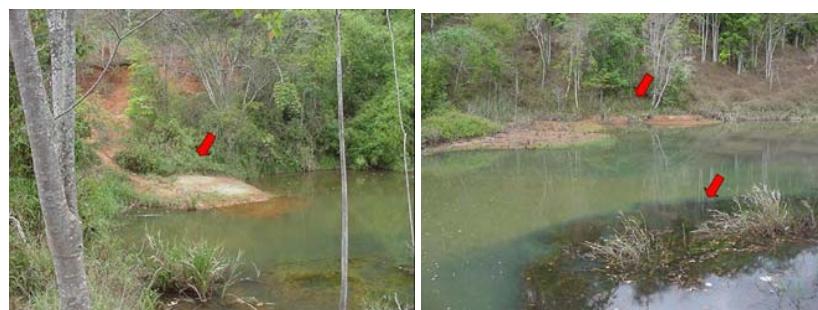
As represas A e B (Figuras 11, 12) são as mais próximas da Cachoeira das Pombas. Estão diretamente conectadas e recebem toda a água produzida pela bacia hidrográfica direcionando-a para a Cachoeira das Pombas.

Como já esperado, a coloração da água nessas represas entre as estações de chuva e seca, reflete os impactos a montante. Nas chuvas, a água alcança a foz da bacia, ainda com o aspecto barrento como identificado nas áreas a montante. Nota-se um acúmulo de sedimentos em algumas partes da represa B, provocando seu assoreamento.

**Figura 11.** Focos de assoreamento na represa B durante a estação seca, Cachoeira das Pombas, Guanhães, MG, 2004.

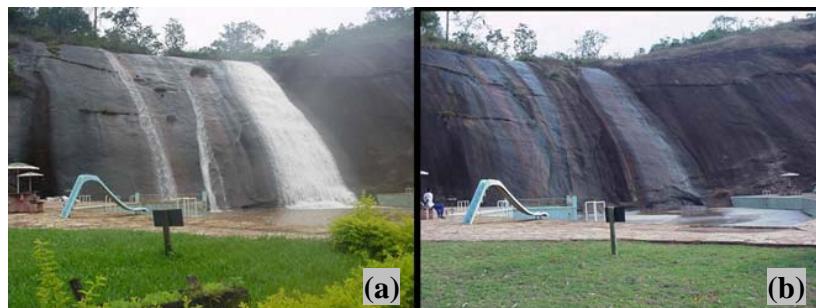
Observa-se na Figura 13, grande variação na vazão entre as estações seca e chuvosa. Na estação seca (Figura 13b), a vazão foi de 0,34 L/s enquanto que na estação chuvosa (Figura 13a) a vazão obtida foi de 6,10 L/s. Segundo depoimentos de moradores da região, a Cachoeira das Pombas possuía um volume de água maior que o atual, no entanto não existe um histórico da vazão da bacia registrado.

**Figura 13.** Cachoeira das Pombas, Guanhães, MG, 2004. (a) estação chuvosa e (b) estação seca.
