Ambiente & Água - An Interdisciplinary Journal of Applied Science, vol. 7, núm. 2, 2012, pp. 231-244
Universidade de Taubaté
Taubaté, Brasil

Adequação e avaliação da aplicabilidade de um Protocolo de Avaliação Rápida na bacia do rio Gualaxo do Norte, Leste-Sudeste do Quadrilátero Ferrífero, MG, Brasil

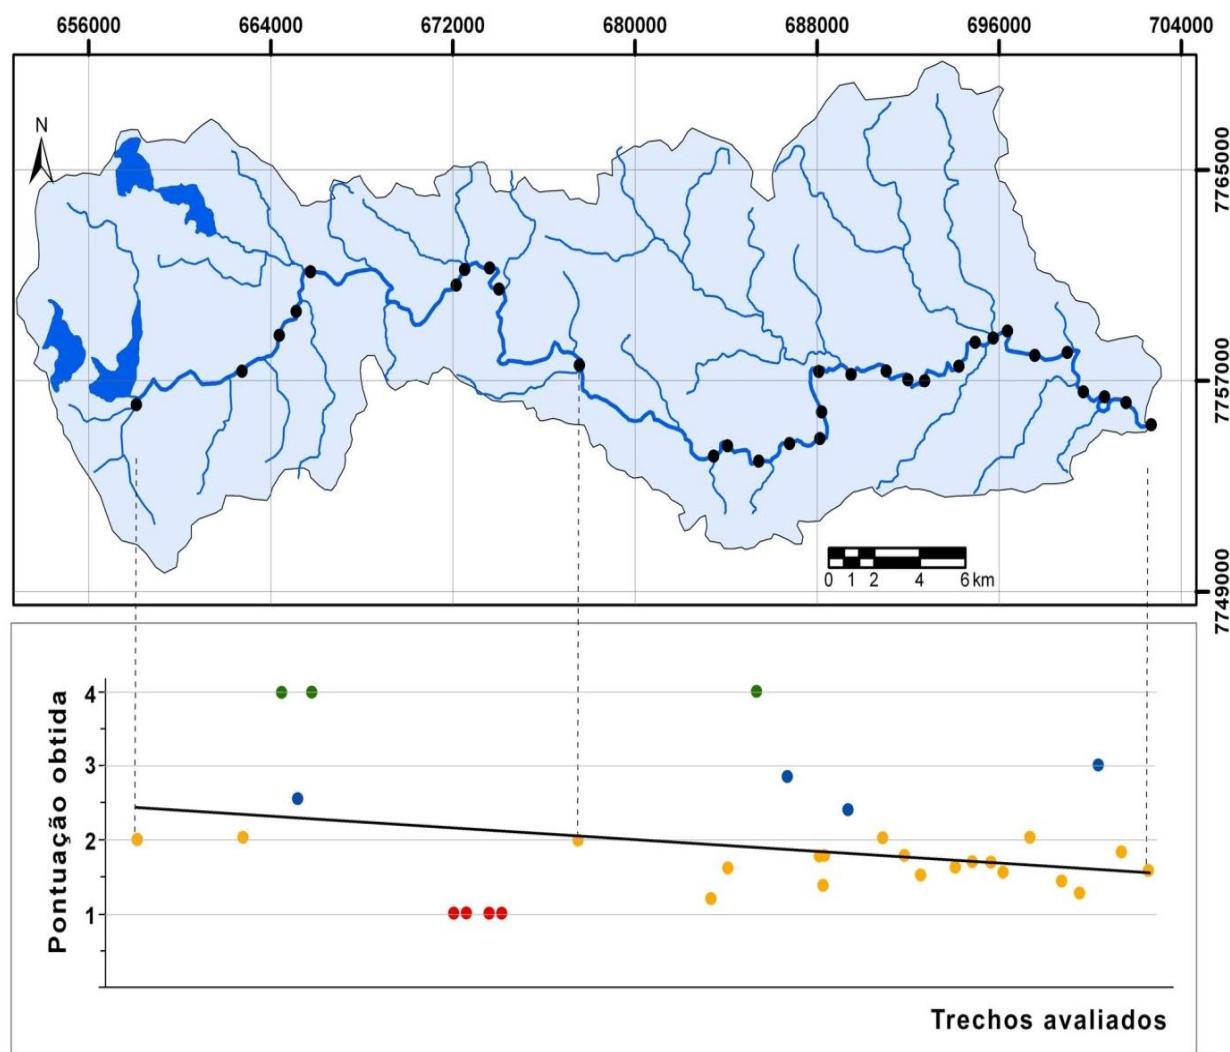
Conforme pode ser observado na Figura 2, a avaliação do rio Gualaxo do Norte, apresentou resultados negativos, haja vista a obtenção de elevado percentual de ambientes classificados como regular e ruim, os quais juntos corresponderam a 77,4% dos trechos analisados, sendo observada uma maior degradação ambiental na foz do referido rio. O Quadro 2 apresenta sumariamente as principais características registradas in situ que justificaram as notas atribuídas a cada trecho avaliado e, consequentemente, a classificação de suas condições ambientais.

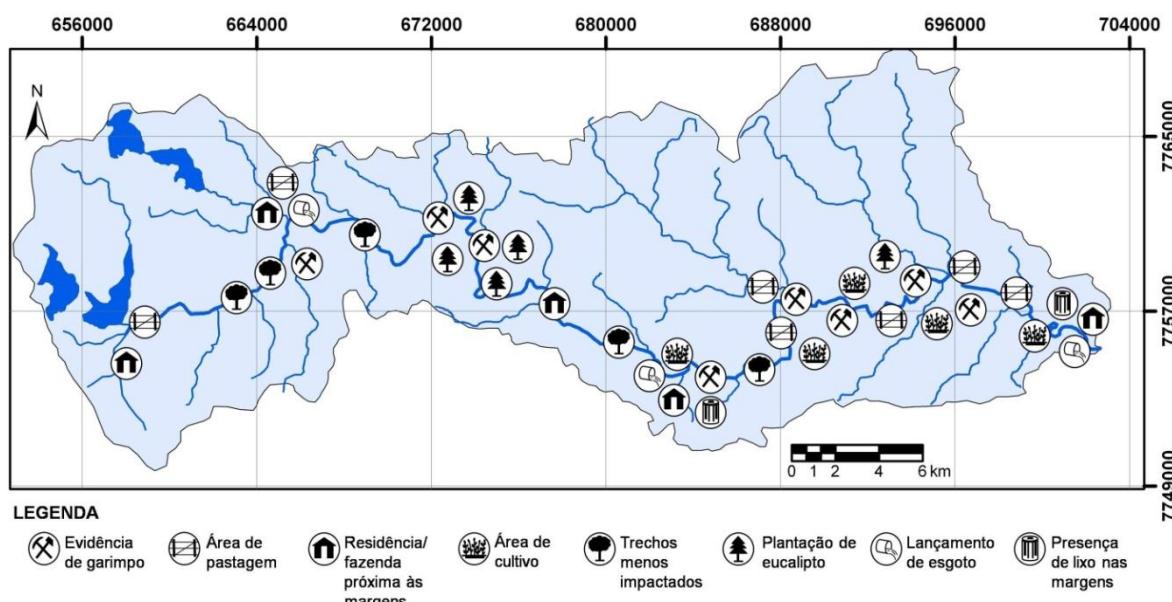
Figura 3. Principais atividades antrópicas observadas ao longo do rio Gualaxo do Norte, MG, Brasil.

Em relação às atividades antrópicas observadas ao longo do rio Gualaxo do Norte, as mais comuns foram o desmatamento da vegetação do entorno para a criação de áreas de pastagens (observada em 76,2% dos segmentos avaliados), os efeitos negativos no rio por atividades garimpeiras para a extração de ouro (61,9%) e a substituição das áreas de mata nativa por áreas de cultivo (52,4%). Poucos foram os trechos observados, nos quais havia presença de mata ciliar nativa e bem preservada. Construções de residências próximas às encostas, bem como lançamento de esgotos domésticos e presença de lixo nas margens e no leito do rio foram também observados. A Figura 3 ilustra de maneira esquemática as principais atividades antrópicas observadas ao longo do rio Gualaxo do Norte.

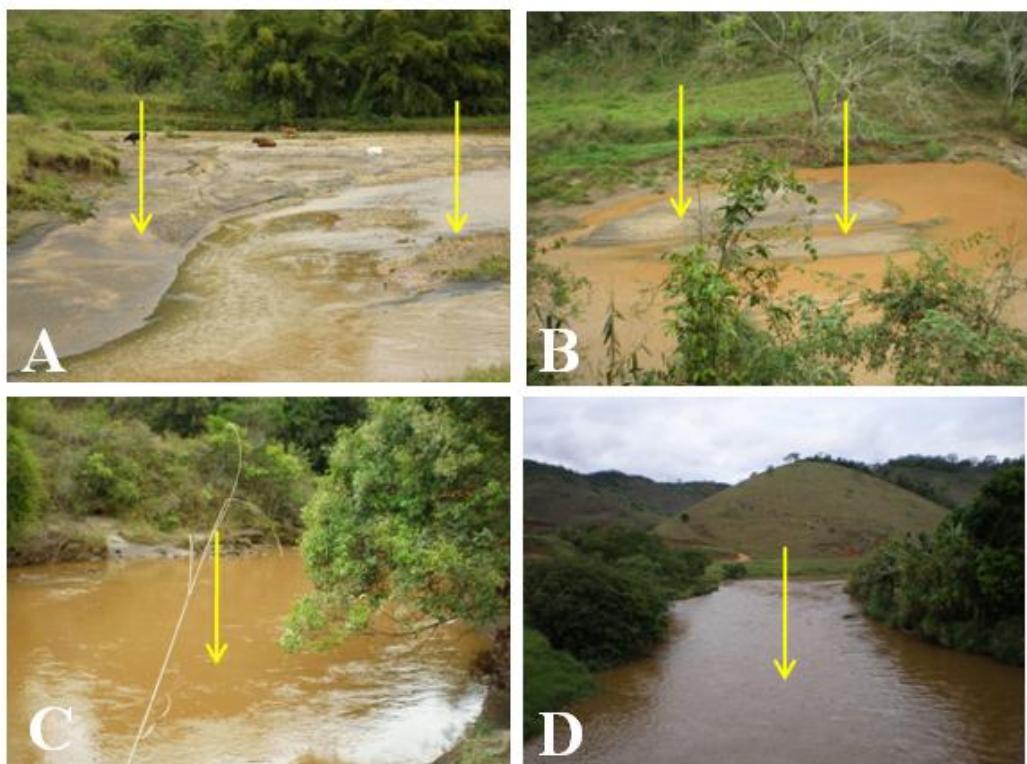
Figura 4. (A e B) Trechos do rio Gualaxo do Norte nos quais foi possível visualizar e avaliar o grau de deposição de sedimentos no seu leito (A e B) e trechos nos quais essa visualização/avaliação não foi possível (C e D).

Ao analisarmos especificamente os resultados da avaliação de cada parâmetro avaliado, alguns aspectos merecem destaque. Para o parâmetro “*deposição de sedimentos*”, o PAR evidenciou uma pontuação que converge para uma condição “*regular*” (média de 1,97 pontos). De fato, em vários trechos avaliados foi possível observar claramente intensa deposição de sedimentos, como pode ser observado na Figura 4A e 4B, a qual pode estar

relacionada a processos de erosão observados em outros tantos trechos do rio principal e ao processo de exploração mineral histórico e atual na região da bacia estudada. Estudos desenvolvidos na área, sobretudo aqueles que enfocam análise da geoquímica de sedimentos fluviais, corroboram as evidências detectadas pelo PAR (Eleutério, 1997; Costa, 2001; Costa et al., 2003; Windmöller et al., 2007; Costa et al., 2010). Ressalta-se que a expansão das explorações do minério de ferro no alto curso da bacia tem contribuído para o aumento de sólidos em suspensão que se depositam no médio e baixo curso, principalmente durante o período chuvoso, conforme evidenciado recentemente por Rodrigues (2012).

Contudo, deve-se ressaltar que a avaliação da deposição de sedimentos no rio em questão foi prejudicada algumas vezes pela impossibilidade de visualização do leito do rio. Por se tratar de um rio de médio porte, o qual pode apresentar, naturalmente, trechos com maior profundidade, sobretudo, em remansos ou poços, a determinação do grau de deposição de sedimentos no fundo do rio foi impossibilitada (Figura 4B e 4C).

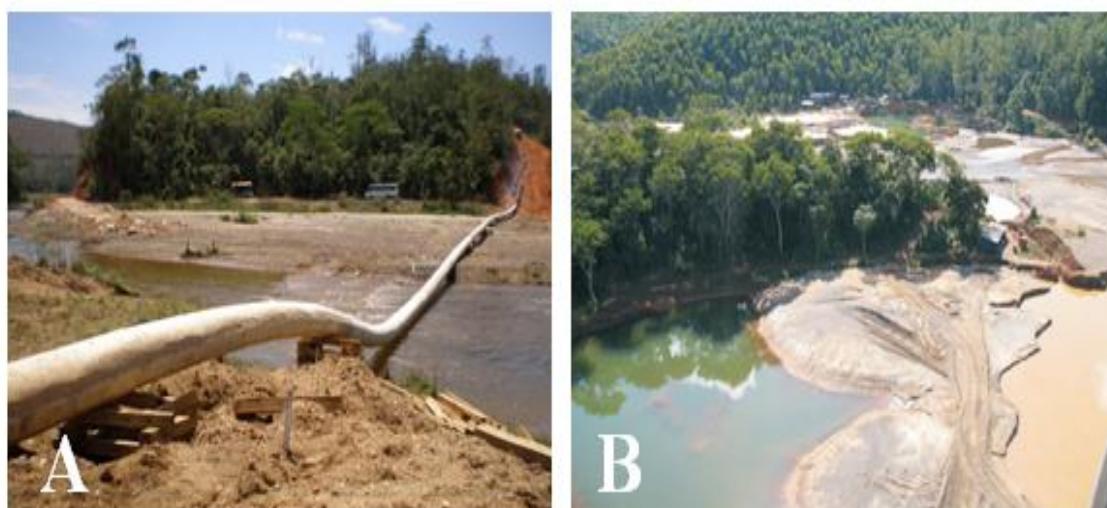
Figura 5. Fotos do Engenho Podre em Monsenhor Horta (Mariana, MG), as quais ilustram a influência do garimpo de ouro sobre o canal do rio Gualaxo do Norte. A foto em (B) foi extraída do estudo de Amade e Lima (2009).

As exceções englobam alguns poucos trechos com intensa atividade de exploração mineral recente, como por exemplo, aquela observada no garimpo do Engenho Podre no distrito de Monsenhor Horta (Mariana, MG) (Figura 5) e constatada também pelo trabalho de Amade e Lima (2009). De todo modo, estudos na área com enfoque em diagnóstico ambiental, ainda não foram conduzidos de forma sistemática, o que dificulta uma comparação dos dados obtidos neste estudo a trabalhos de natureza semelhante. Porém, considerando que não foram identificadas incoerências metodológicas, acredita-se que o PAR proposto tenha sido eficiente na avaliação desse parâmetro.

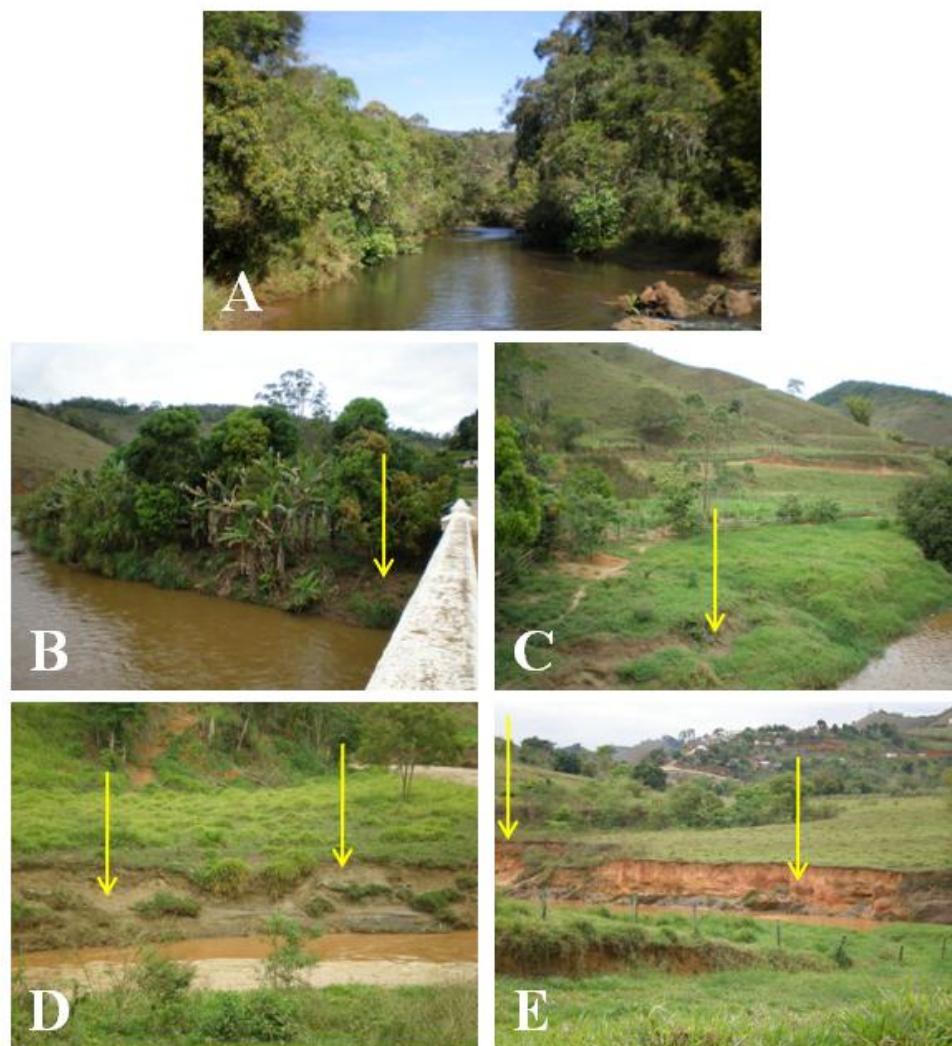
Figura 6. A) Exemplo de trecho cujas margens estão preservadas e sem sinal de erosão – condição “referência” e (B, C, D e E) exemplos de trechos que apresentam gradiente crescente, respectivamente, de erosão nas margens. As setas indicam margens em processo de erosão.

Sobre o parâmetro “*estabilidade das margens*”, o PAR evidenciou condições ruins ou regulares e de baixa qualidade ambiental em diversos trechos avaliados. De fato, as observações *in situ* aliadas a estudos realizados na bacia do rio Gualaxo do Norte que indiretamente mostram resultados semelhantes, dão sustentação aos resultados obtidos por meio da aplicação do PAR. É comum na área estudada a observação de margens erodidas próximas a áreas de pastagens ou agricultura, conforme pode ser observado na Figura 6. Um aspecto positivo do PAR utilizado refere-se à possibilidade de identificação de trechos com diferentes graus de erosão (que indicam um gradiente crescente de instabilidade das margens). Isso é importante, pois permite a identificação de trechos nos quais o processo erosivo é incipiente, sendo possível a adoção de medidas relativamente simples para o controle e estabilização das margens.
