Fragilidade ambiental e uso do solo da bacia hidrográfica do Córrego Pindaíba, Uberlândia, MG, Brasil

Ambiente & Água - An Interdisciplinary Journal of Applied Science, vol. 3, núm. 1, abril, 2008, pp. 54-

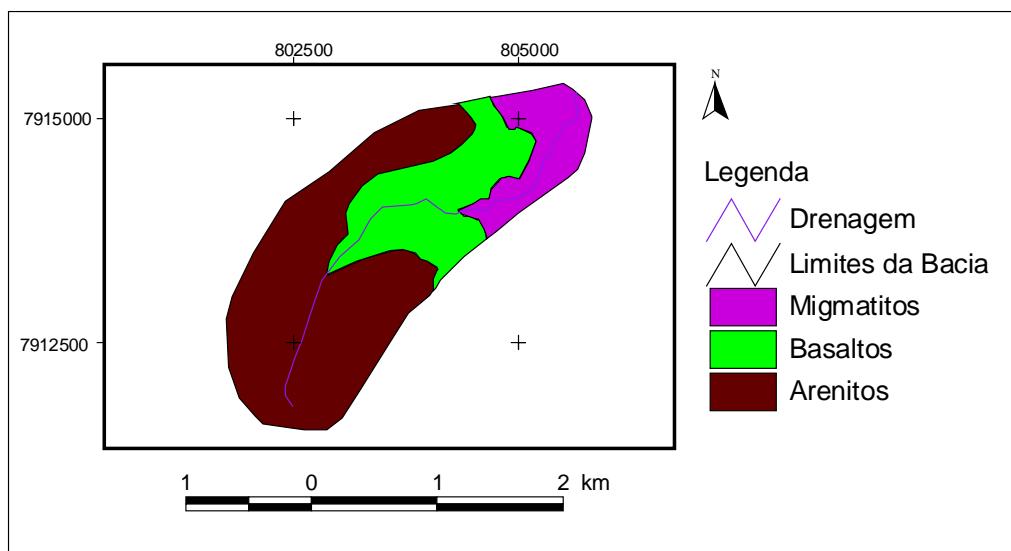
A bacia hidrográfica do córrego Pindaíba apresenta basaltos da Formação Serra Geral, de idade Mesozóica, arenitos da Formação Marília e migmatitos do Embasamento Cristalino (Nishiyama, 1989), de acordo com a Figura 2.

As nascentes estão sobre a Formação Marília. Os basaltos da Formação Serra Geral afloram principalmente às margens do córrego. Essa formação é responsável pelas pequenas corredeiras e quedas d'água existentes ao longo do córrego sendo observado em afloramentos rochosos. Os gnaisses afloram em forma de matacões no médio curso, em uma área de contato com o basalto, e os migmatitos afloram no baixo curso do córrego, em uma área de relevo mais íngreme.

Figura 2. Mapa Geológico da bacia hidrográfica do córrego Pindaíba.

Em relação à geologia, a Formação Serra Geral foi classificada como tendo uma baixa fragilidade, sendo que o valor atribuído a ela foi 1. A Formação Marilia possui valor 2 por ter fragilidade considerada baixa - média. O Embasamento Cristalino possui a fragilidade média, com valor 3.

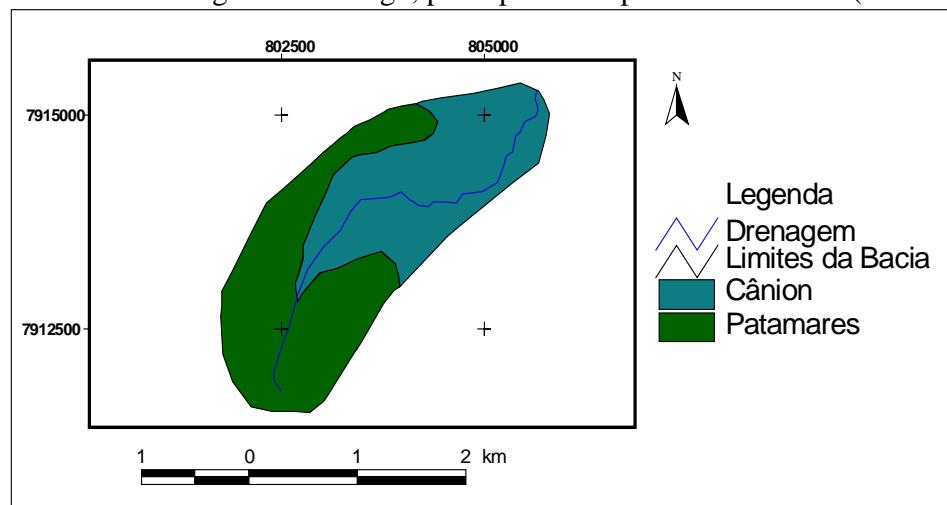
Segundo a Figura 3, a bacia hidrográfica do córrego Pindaíba está inserida na Unidade Morfoestrutural da Bacia Sedimentar do Paraná, na unidade geomorfológica do Cânion do Araguari, sendo caracterizada como uma área de relevo intensamente dissecado, apresentando vertentes abruptas e forte entalhamento dos vales e relevos bem encaixados.

A unidade Cânion do Araguari apresenta um forte entalhamento dos vales e das vertentes, além de perfis de vertentes com rupturas côncavas, segmentos convexos, paredões rochosos e terraços fluviais.

Figura 3. Mapa Geomorfológico da bacia hidrográfica do córrego Pindaíba.
Autor: Oliveira (2006).

No que se refere às unidades geomorfológicas, os patamares são identificados como áreas de média fragilidade, com valor 3 e as áreas de Cânion são identificadas como áreas de fragilidade alta, de valor 5. Nesse caso considerou-se que as maiores inclinações potencializam a ocorrência de processos erosivos e movimentos de massa.

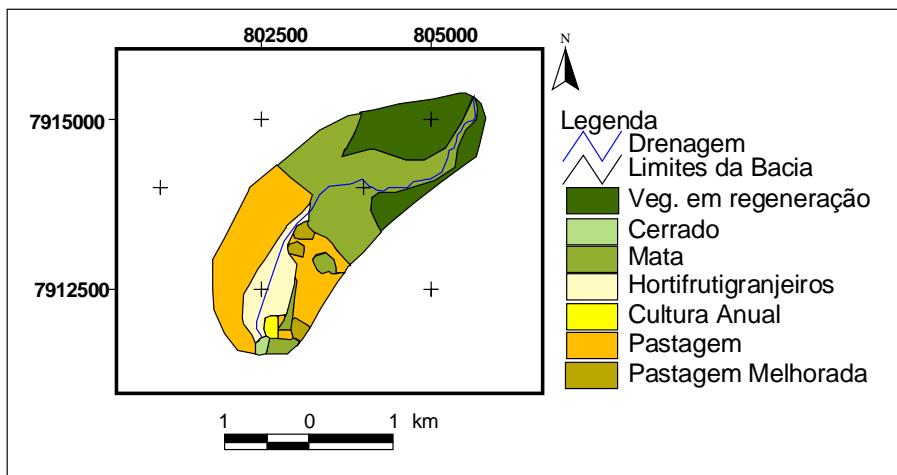
Os trechos com vegetação em regeneração e Mata Mesofítica se encontram sob as áreas de cânion. Mais expressivamente nas áreas de patamares se concentram a produção de berinjela e quiabo; culturas anuais como banana e cana-de-açúcar e pastagem melhorada, segundo a Figura 4.

Figura 4. Mapa de Uso e Ocupação da Terra da bacia hidrográfica do córrego Pindaíba.

Quanto ao potencial de fragilidade propiciado pela vegetação, as áreas ocupadas com mata e cerrado tiveram a fragilidade classificada como baixa, com valor 1. Já as áreas com vegetação em regeneração possuem fragilidade baixa - média, com valor 2. As áreas com cultura anual e pastagem melhorada apresentam fragilidade média com valor 3. As áreas de pastagem são de fragilidade média alta, valor 4. Já as áreas ocupadas com hortifrutigranjeiros possuem fragilidade alta com valor 5. Nesse caso considera-se que a maior cobertura vegetal propicia a proteção à superfície, e que a maior proximidade com as condições naturais incorporam maior proteção em relação às áreas que sofreram atuação antrópica.

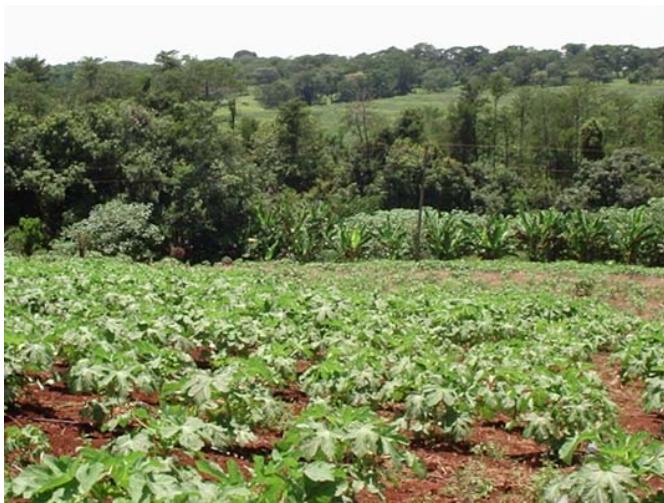
Figura 5. Plantação de quiabo, seguida do bananal em segundo plano e mata ciliar ao fundo.

Logo após as nascentes, o córrego apresenta um longo trecho de vegetação secundária de médio porte. Ambas as margens são ocupadas por culturas como chuchu, berinjela, quiabo, banana e algumas árvores frutíferas (Figura 5). Nessa propriedade, existe o sistema de rotação de culturas, sendo que a banana é produzida em grande escala. A água é bombeada e consumida pelas atividades da fazenda. Outra atividade desenvolvida nessa propriedade é a criação de gado.

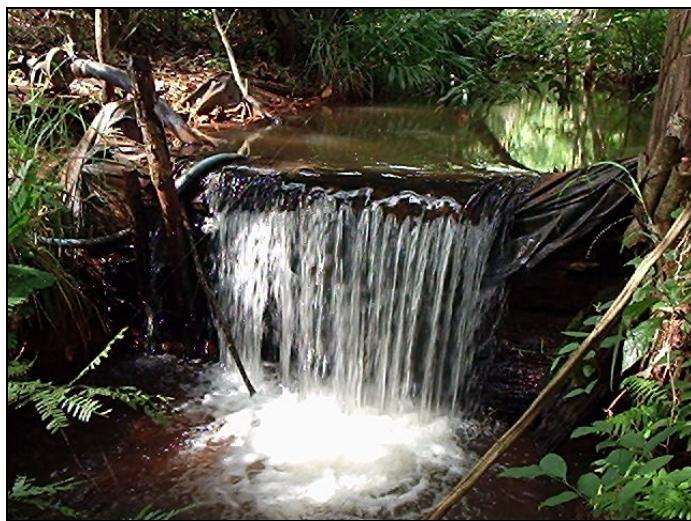
Na divisa entre a Fazenda Laje e a fazenda subseqüente, também denominada Pindaíba, a dinâmica do córrego já foi alterada. Existe um barramento do córrego, formando uma cachoeira artificial feita para a retirada de água com auxílio de uma bomba (Figura 6). A margem esquerda apresenta vegetação de pequeno porte e indícios de pisoteio de gado.

Figura 6. Queda artificial feita para captação de água.
Autor: Oliveira (2006).

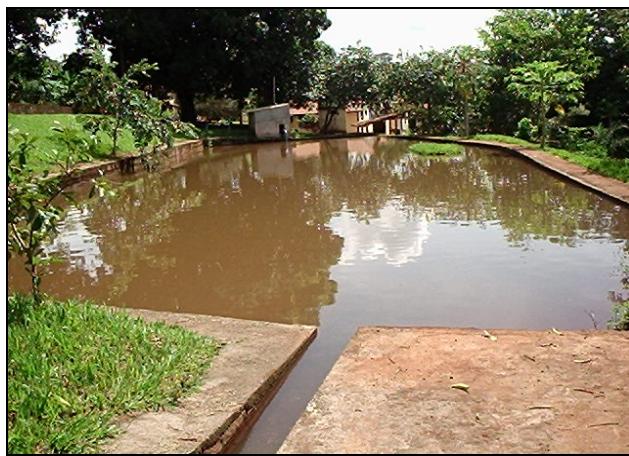
A jusante, na Fazenda Nossa Senhora da Abadia, o córrego apresenta vários afloramentos de basalto, e uma queda natural de aproximadamente seis metros de altura. A vegetação ciliar apresenta dossel superior a 10 metros de altura e o córrego se apresenta bastante assoreado e suas margens apresentam indícios de pisoteio de animais. Após a cachoeira, o curso do córrego foi desviado. O curso artificial abastece duas represas, uma para abastecimento e outra destinada à criação de peixes (Figura 7). Posteriormente, o curso desviado se encontra com o canal normal.

Figura 7. Represamentos formados a partir do curso desviado do córrego.
Autor: Oliveira (2006).

O curso normal do córrego também abastece duas represas, que por sua vez estão bastante assoreadas. Suas margens encontram-se bastante degradadas, com solo exposto e algumas árvores frutíferas na margem esquerda, e vegetação rasteira e solo exposto na margem direita.

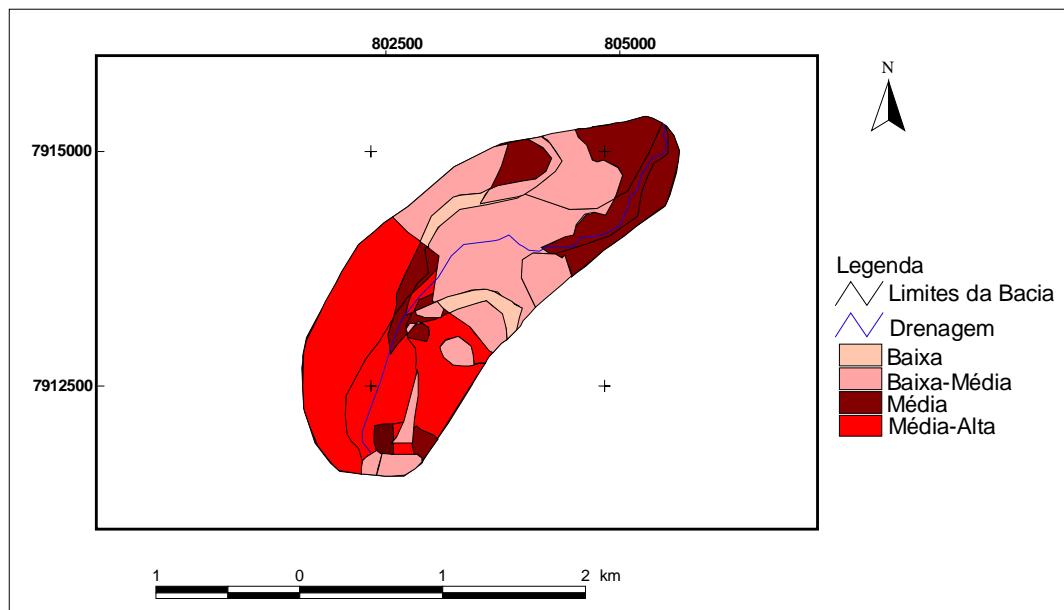
Para se chegar ao resultado final das classes de fragilidade existentes na bacia foram realizados cruzamentos entre todas as unidades e, posteriormente, a somatória dos valores atribuídos a essas unidades. Dessa forma, identificaram-se quatro classes de fragilidade na bacia hidrográfica do córrego Pindaíba (Figura 8).

Figura 8. Fragilidade do Relevo da Bacia Hidrográfica do Córrego Pindaíba.
Autor: Oliveira (2006).

A identificação das áreas com maior fragilidade do relevo indica que devem ser feitas alterações no uso da terra, adequando os tipos de cultura à morfologia da área. Assim, a bacia hidrográfica do córrego Pindaíba necessita de um planejamento que abranja não só os recursos naturais, mas também que inclua as necessidades de seus moradores.

Nos patamares, sugere-se a inserção das culturas consideradas com média, média-alta e alta fragilidade, como cultura anual, pastagem melhorada, pastagem e hortifrutigranjeiros devido também à feição geológica em que essa unidade está inserida. Nas áreas de cânion devido às formas mais aguçadas, sugere-se para o uso da terra mata e cerrado, que são consideradas de baixa e baixa-média fragilidade. As pequenas áreas atualmente ocupadas por
