De Almeida Rangel, Luana; Teixeira Guerra, Antonio José
Degradação de trilhas na Reserva Ecológica da Juatinga em Paraty – Rio de Janeiro
Ambiente & Água - An Interdisciplinary Journal of Applied Science, vol. 9, núm. 4, octubre-diciembre,
2014, pp. 752-766
Universidade de Taubaté
Taubaté, Brasil

Degradação de trilhas na Reserva Ecológica da Juatinga em Paraty – Rio de Janeiro

Trail degradation in Juatinga Ecological Reserve, municipality of Paraty - Rio de Janeiro State

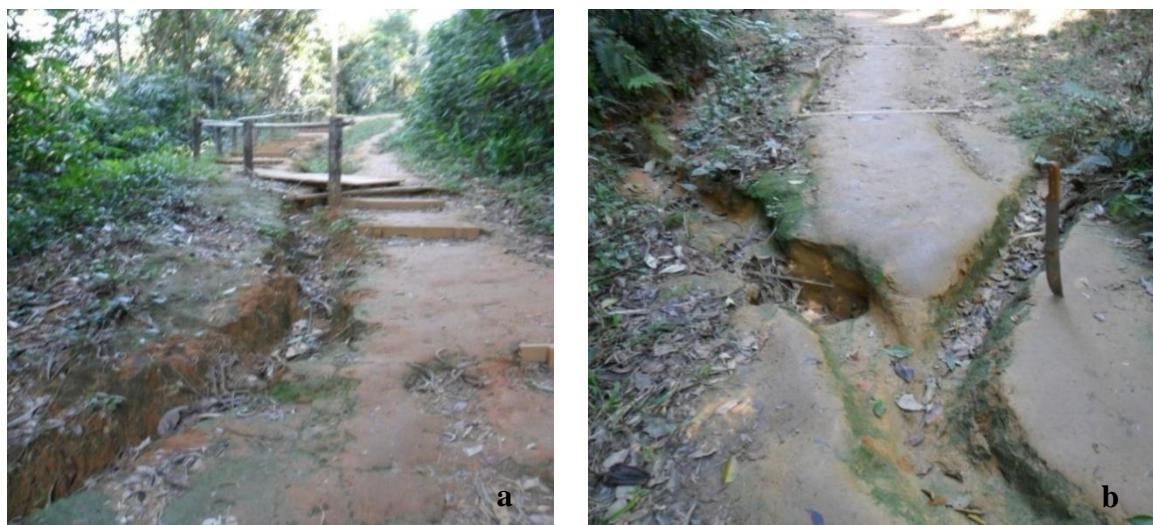
Na trilha foram observados pequenos movimentos de massa, áreas descampadas, desbarrancamento da encosta e feições erosivas, dois exemplos de feições erosivas no leito da trilha, estão destacados na Figura 2. Rangel (2014) destaca que essas ravinas estão associadas à concentração do escoamento superficial e a áreas com declividade acentuada.

Figura 2. (a) Ravina desenvolvida com fluxo preferencial para a borda da trilha e acúmulo de serapilheira. (b) Ponte em cima de ravina no leito da trilha. Acervo L. A. Rangel, 2012.

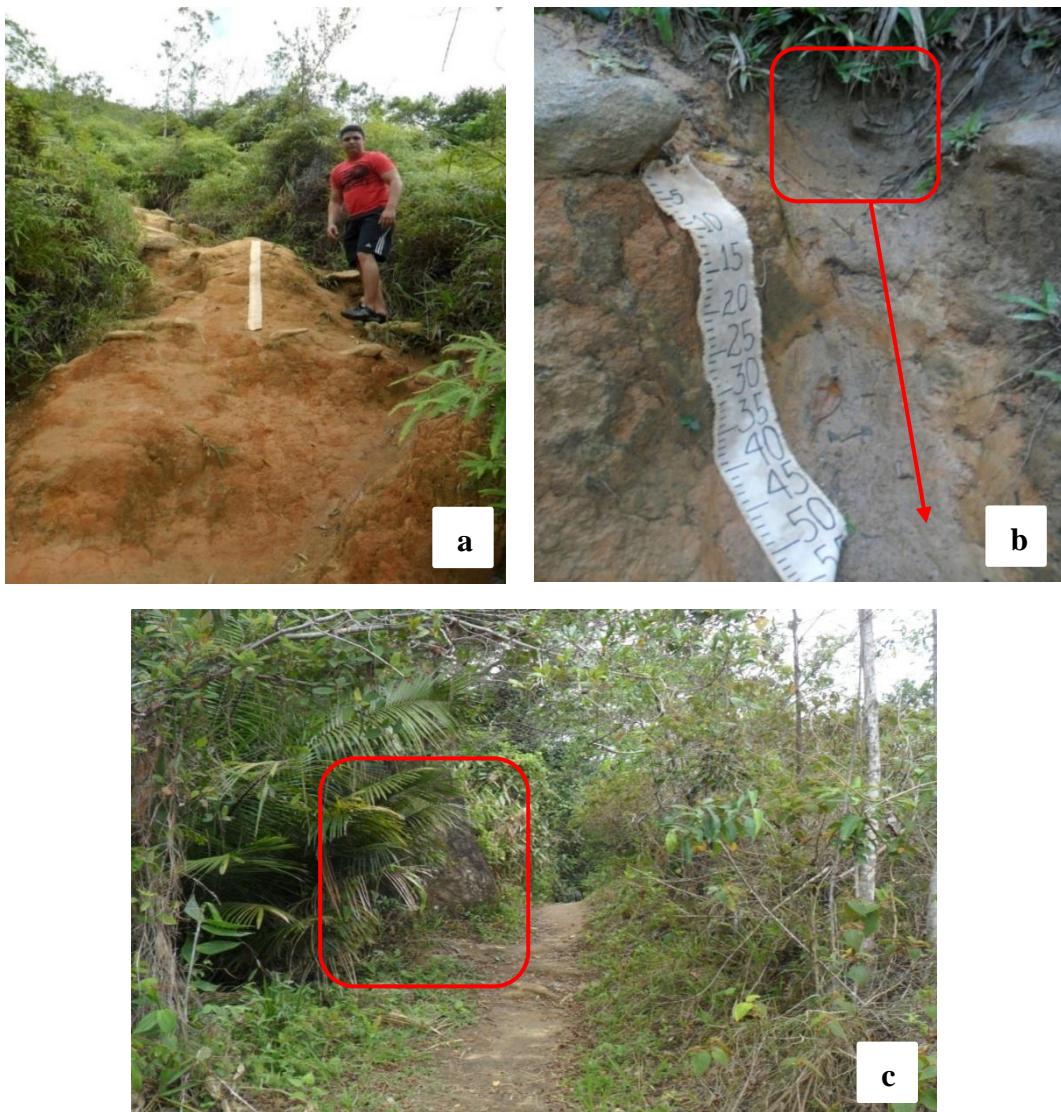
A trilha tem início próximo a um córrego onde é possível observar diversos blocos rochosos, que formam um nível de base. A vegetação inicial é mais desenvolvida e a trilha mais estreita, após 30 metros ela se alarga e a vegetação se torna mais arbustiva. A partir desse ponto, até o interflúvio, a trilha apresenta raízes e blocos rochosos expostos, e diversas feições erosivas muito desenvolvidas. As coletas foram feitas em dois ambientes vegetacionais distintos, o primeiro com vegetação arbustiva e o leito mais erodido e o segundo em ambiente de floresta ombrófila com nenhuma feição erosiva aparente (Figura 3).

Figura 3. (a) Vista geral do primeiro ponto de coleta e canal preferencial de água que drena da área de borda para o leito da trilha (b); (c) Visão geral do segundo ponto de coleta com a presença de raízes no leito da trilha e de bloco rochoso (destaque em vermelho). Acervo: L. A. Rangel, 2012.

Nas áreas onde as feições erosivas estão desenvolvidas, como observado na Figura 3a e 3b, são necessárias técnicas de bioengenharia, como a aplicação de geotêxteis que são malhas de fibras ou de materiais sintéticos biodegradáveis, que controlam a erosão e auxiliam na recuperação de áreas degradadas. Funcionam como proteção imediata e temporária ao solo contra os agentes erosivos, como as gotas de chuva e o escoamento superficial, enquanto a vegetação não se estabelece na encosta. Após o estabelecimento da vegetação, as raízes das plantas e as fibras do geotêxtil agirão juntas e aumentarão a coesão das partículas do solo (Guerra et al., 2010).
