Índice de qualidade das águas e balneabilidade no Riacho da Bica, Portalegre, RN, Brasil

Samylle Ruana Marinho de Medeiros^{1*}; Rodrigo Guimarães de Carvalho¹;
Luiz di Souza²; Antônio Helton da Silva Barbosa³

**Water Quality Index and suitability for bathing of Bica Stream,
Portalegre, RN, Brazil**

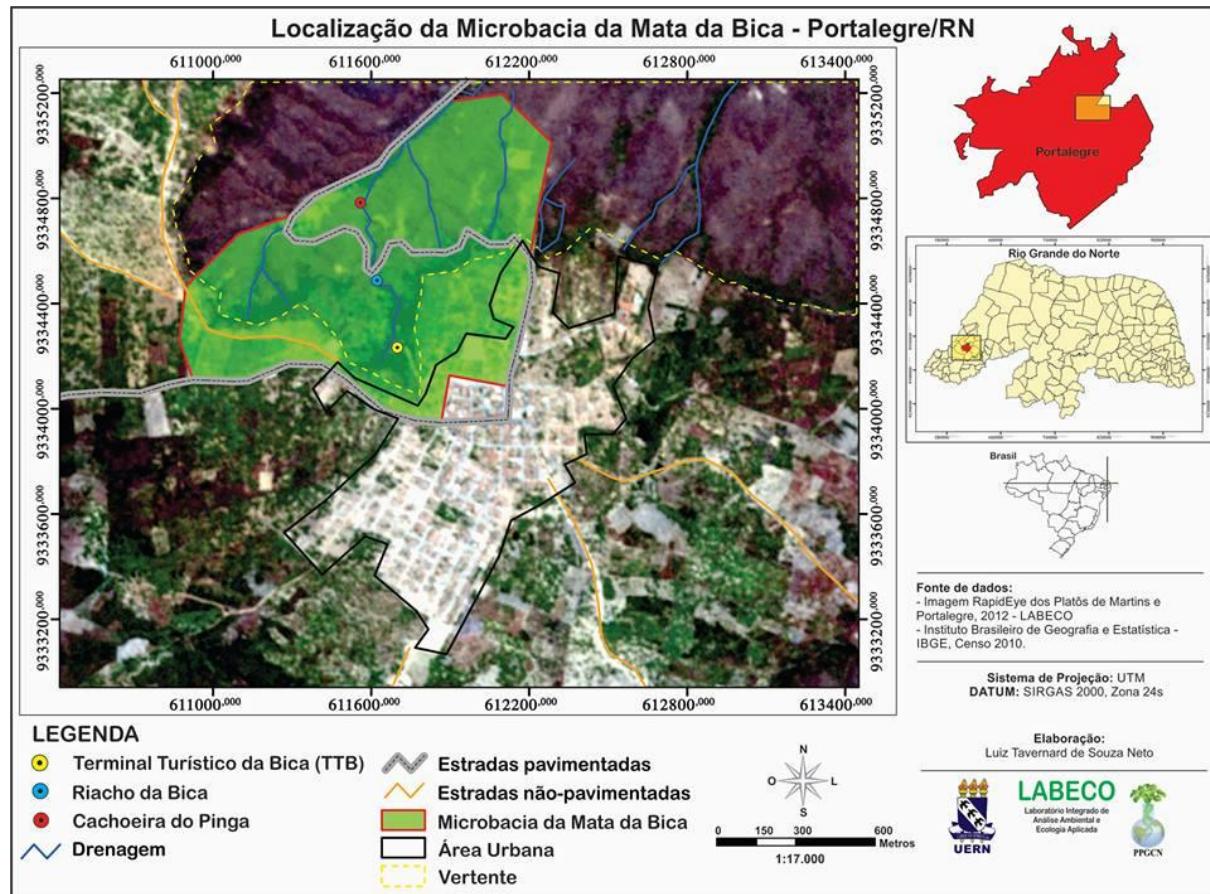
Figura 1. Localização da área de estudo.

Para a análise do IQA, as águas foram coletadas nos três pontos específicos do Riacho da Bica. Conforme destacado na Figura 1, o primeiro ponto (P1), amarelo, corresponde à fonte de água do TTB, localizada a 620 m de altitude. O segundo ponto (P2), cor azul, foi no trecho de água corrente, localizado à jusante do primeiro ponto, a 570 m de altitude. O terceiro ponto (P3) de coleta, de cor vermelha, foi na própria Cachoeira do Pinga, local onde as águas são usadas para banho. Este ponto localiza-se a 485 m de altitude.

vertente adjacente a área urbana. Neste ambiente, conhecido por Mata da Bica (MB) (Figura 1), foi criado o Terminal Turístico da Bica (TTB), uma área com uma infraestrutura básica de restaurante, banheiros, bancos e fontes de água voltadas para atender o visitante.

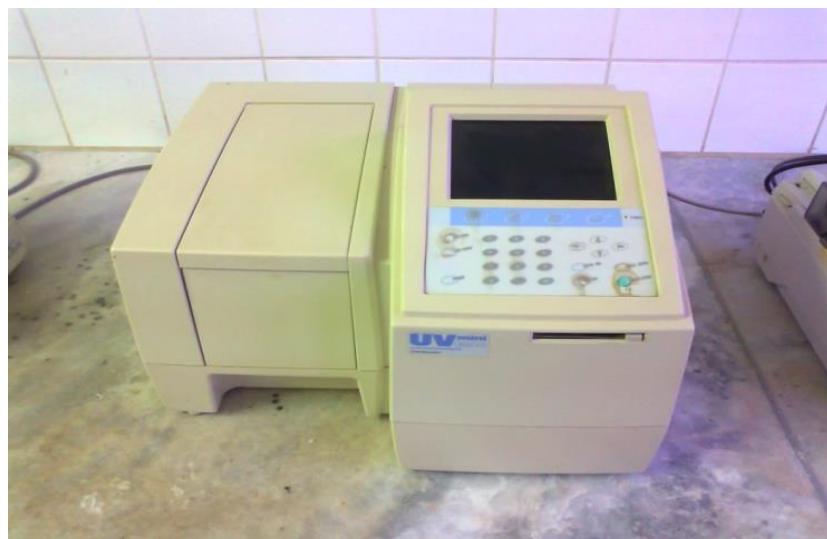
As análises de Tur. e PT foram realizadas via espectroscopia molecular, utilizando-se um Espectrofotômetro UV-Visível (Figura 2), modelo UV-mini, marca SHIMADZU. Em todos os casos as amostras foram lidas, após preparo adequado seguindo metodologia padrão, em uma curva padrão pré-montada com soluções padrões no comprimento de onda característico de maior magnitude de absorção de cada composto e o resultado sendo fornecido pelo aparelho em mg L^{-1} , após comparação do valor da leitura com sua posição na curva padrão arquivada.

Figura 2. Espectrofotômetro UV-Visível modelo UV-mini 1240 da marca SHIMADZU.

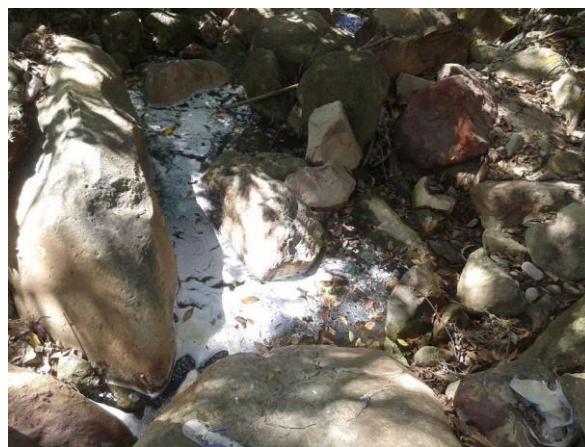
A Figura 3 apresenta o registro fotográfico feito do P2 durante o período de estiagem, demonstrando a degradação da qualidade da água através de uma espuma branca acumulada em uma porção de água entre as rochas do córrego do P2.

Figura 3. Fotografia mostrando a degradação da qualidade da água próximo ao ponto P2.

A situação reproduzida na Figura 3 é extremamente importante para entender a correlação com os valores obtidos para o resíduo total do P2 durante o período de seca. Isto porque os valores foram muito diferentes nos três pontos durante a campanha chuvosa e divergiram também dos valores do P1 no período de seca.

Sendo assim, a espuma visualizada na Figura 2 pode ser resultante dos produtos utilizados na limpeza ou até mesmo dos produtos de higiene pessoal, como sabonete e shampoo, usados pelos banhistas durante o banho na Bica.
