El deslizamiento de ladera de noviembre 2007 y generación de una presa natural en el río Grijalva, Chiapas, México

La noche del 4 de noviembre de 2007 un deslizamiento de ladera con una extensión de 80 hectáreas que acarreó 48 millones de metros cúbicos de roca y suelo, formó una presa natural que interrumpió el cauce natural del río Grijalva, uno de los más caudalosos de México. El tapón de 80 m de alto, 800 m de largo y 300 m de ancho, se emplazó entre las presas Peñitas (aguas abajo) y Malpaso (aguas arriba). La localidad de San Juan de Grijalva, ubicada en la margen derecha del río, fue afectada por el movimiento en bloque del terreno y por la inundación repentina de una gran ola producto del deslizamiento, los cuales resultaron en la muerte de 25 de sus habitantes. Con apoyo en herramientas de sistemas de información geográfica y teledetección, se presentan el deslizamiento y la cuenca del río Grijalva en el contexto del bloqueo natural de su caudal así como las condiciones anómalas de precipitación durante octubre y principios de noviembre de 2007. Se muestra una perspectiva antes y después del evento mediante modelos digitales del terreno e imágenes satelitales de alta reso

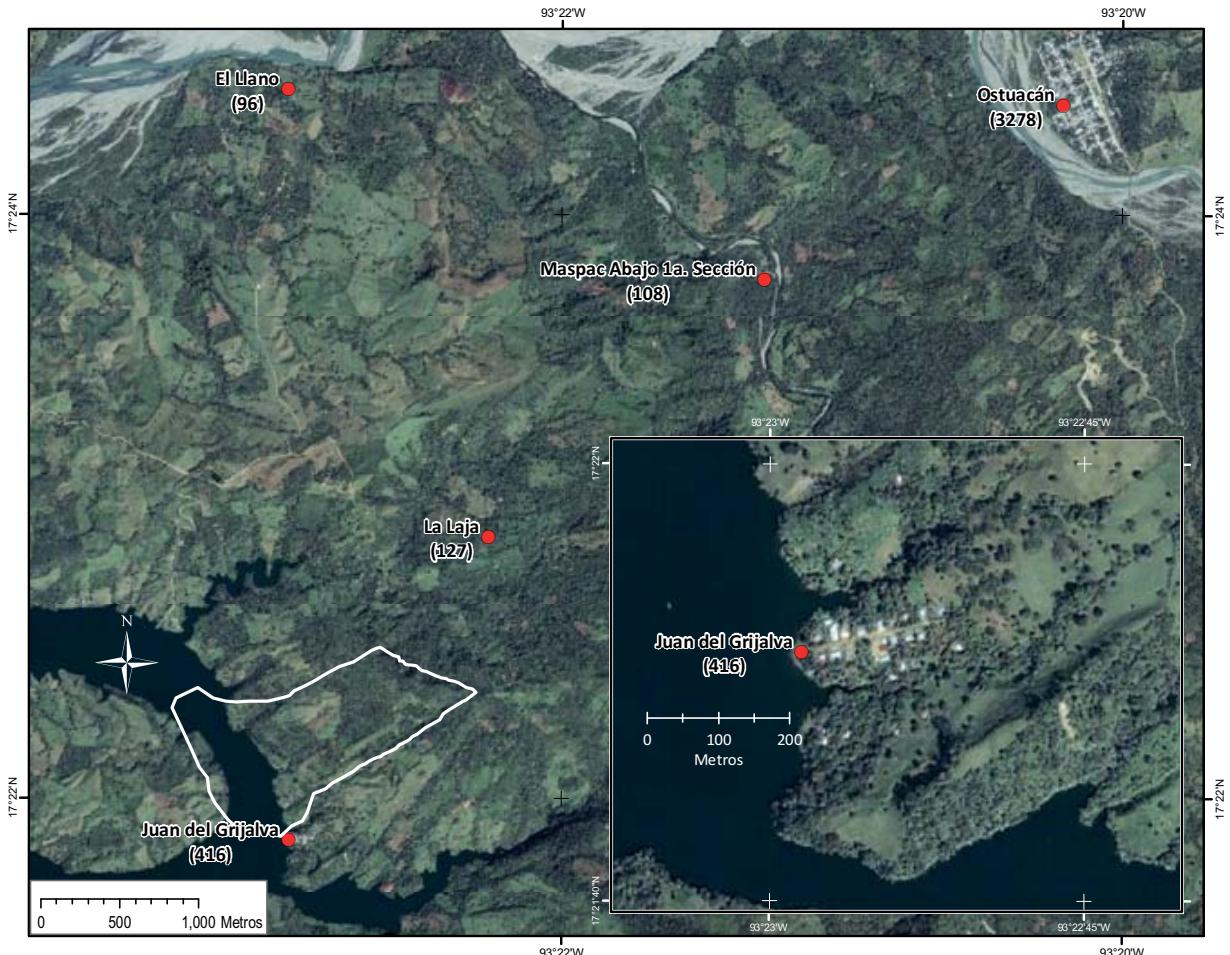
Figura 6. Imagen de la zona de estudio antes del deslizamiento de ladera en San Juan de Grijalva (*Digital Globe*, 20 de febrero de 2003). Abajo del nombre de cada localidad, se indica la población total tomada del conteo de población y vivienda 2005 (INEGI, 2006). Se sobrepuso la huella del deslizamiento.

El 4 de noviembre de 2007, a las 20:32 horas, tiempo local, en el estado de Chiapas (02:32 del 5 de noviembre GMT), ocurrió un gran deslizamiento de ladera en la margen derecha del río Grijalva, a 16 km aguas arriba de la Presa Peñitas y 57 km aguas abajo de la presa Malpaso. A lo largo de 600 m sobre la cresta del cerro La Pera se inició el desprendimiento de un bloque de aproximadamente 1300 m de longitud y 75 m de espesor, que se desplomó pendiente abajo, acarreando depósitos de arenisca y lutita de las formaciones La Laja y Encanto del Oligoceno-Mioceno (Islas-Tenorio *et al.*, 2005; Figuras 6 y 7). Las

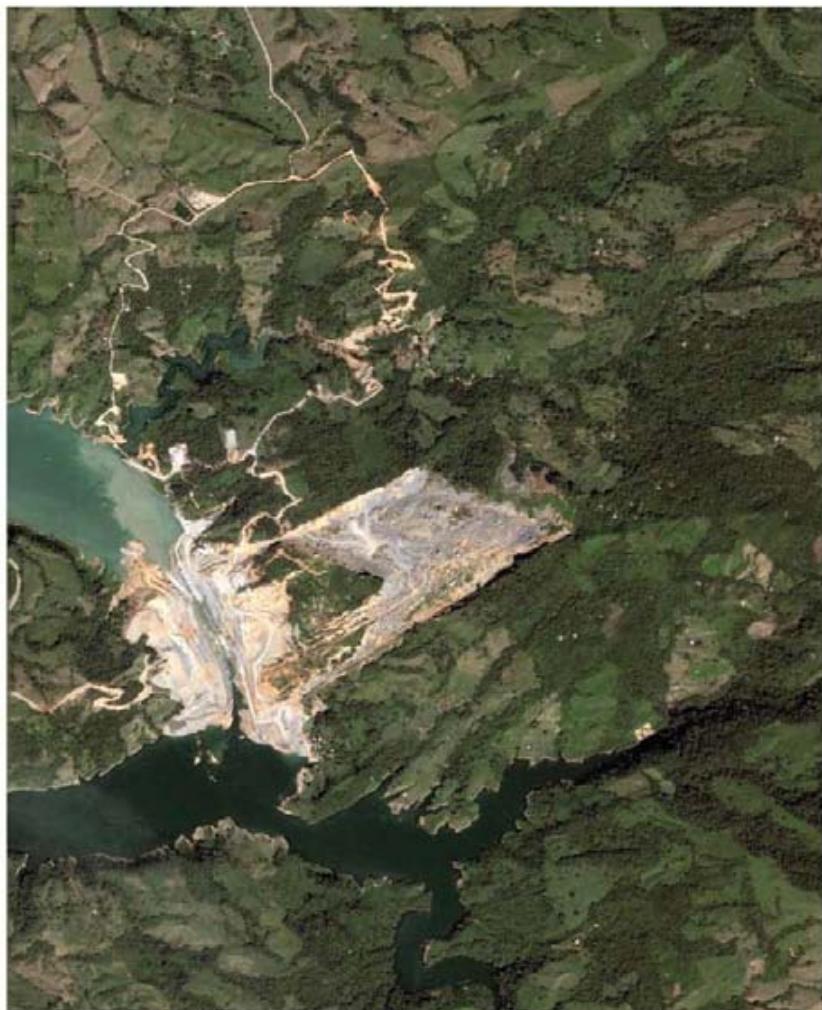
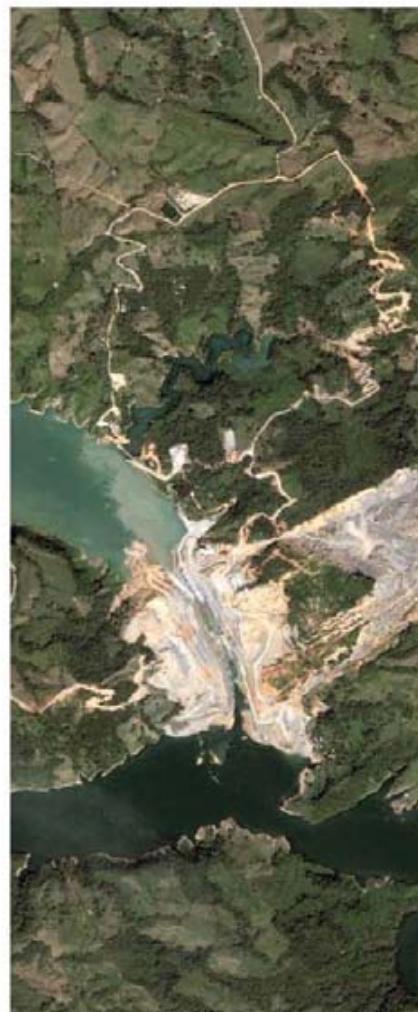
Figura 10. Par estereoscópico sintético del deslizamiento generado con el modelo digital del terreno lidar (2007/12/20) y con imagen satelital (2008/02/18) mejor interpretación, se ha exagerado la escala vertical.

En la Figura 10 se presenta el par estereoscópico sintético construido a partir del modelo digital del terreno lidar del 20 de diciembre de 2007 (INEGI, 2008) y de una imagen satelital tomada el 18 de febrero de 2008 (Digital Globe, 2008). El efecto de tercera dimensión se puede apreciar utilizando un estereoscopio, solo necesita imprimir el par izquierdo y derecho de la Figura 10 a la misma escala, ya sea a color o en escala de gris. La escala vertical fue exagerada para resaltar el deslizamiento. Con la visión estereoscópica se puede percibir la profundidad y magnitud del deslizamiento. También se puede ver cómo un bloque que se deslizó desde la cima hasta la parte media sin alterar la orientación y posición relativa de los árboles, y se reubicó pendiente abajo en la ladera, como si fuera un pastel que se deslizó con las velitas puestas. También se alcanza apreciar la zona de acumulación en la base, las crestas y grietas transversas al deslizamiento. No se incluye en el trabajo el estereopar sintético previo al deslizamiento. Para el lector interesado se le puede facilitar una copia contactando al autor de correspondencia.
