Capra, Lucia; Lugo-Hubp, José; Zamorano-Orózco, José Juan
La importancia de la geología en el estudio de los procesos de remoción en masa: el caso de
Totomoxtla, Sierra Norte de Puebla, México
Boletín de la Sociedad Geológica Mexicana, vol. LVIII, núm. 2, 2006, pp. 205-214
Sociedad Geológica Mexicana, A.C.
Distrito Federal, México

La importancia de la geología en el estudio de los procesos de remoción en masa: el caso de Totomoxtla, Sierra Norte de Puebla, México

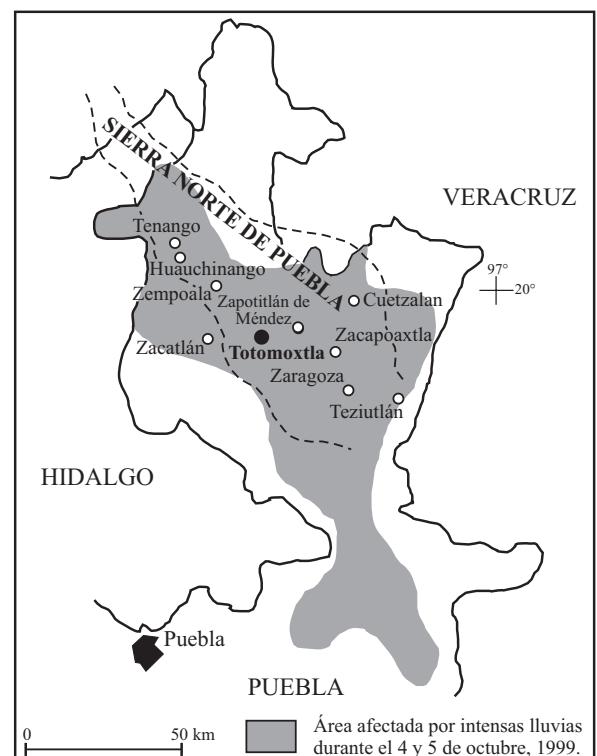
Figura 1. Ubicación del área de estudio. Localización de las zonas afectadas por las lluvias durante el evento de 1999 en la Sierra Norte de Puebla (Modificada de Lugo-Hubp *et al.*, 2001).

El poblado de Totomoxtla está ubicado en la margen izquierda del Río Zempoala, a una altitud de 1260 m snm (Figura 1). Los relieves que rodean la zona están formados por una secuencia carbonatada del Jurásico constituida por calizas con espesor variable de hasta 50 m que cubren a una alternancia de capas de lutitas y areniscas deformadas con un grado de metamorfismo bajo (pizarras y filitas cloritizadas). En particular, en la ladera SE donde se localiza el poblado, los estratos que conforman a la secuencia deformada buzan a favor de la pendiente con una inclinación de hasta 65° con un intenso clivaje. Como se puede apreciar de la fotografía de la Figura 7, las capas superiores (calizas) están inclinadas en dirección de la pendiente. Estas capas descansan sobre las filitas y pizarras deformadas que se observan en los escarpes formados por el deslizamiento. El evento ocurrido en 1999 fue causado por la sobresaturación de estos horizontes metamórficos los cuales sirvieron de superficie de deslizamiento para las capas de calizas que se fracturaron en bloques grandes durante el transporte (Figura 8). Según la clasificación propuesta por Hoek *et al.* (1998), en donde se define el índice de calidad geomecánica para macizos rocoso, las filitas y pizarras podrían corresponder con la categoría de rocas "muy foliada" (macizo rocoso plegado, altamente fracturado, constituido únicamente por rocas muy foliadas) que corresponde a un intervalo de GSI (Geological Strength Index) entre 5 y 30. Para un GSI entre 30 y 5, la roca tiene un ángulo de fricción entre 25° y 3° y el fallamiento gravitacional ocurre a lo largo de una superficie de debilidad que normalmente corresponde con las superficies del mismo clivaje. En el caso aquí analizado, el movimiento inició como un deslizamiento translacional y se transformó en un flujo de escombros que alcanzó el poblado de Totomoxtla, hasta inundar la cabecera municipal (Figura 7b). Esta trasformación lateral se debió a que las filitas y pizarras, saturadas con agua y abundante material arcilloso (cloritas), originaron una mezcla de fragmentos finos+arcilla capaz de transportar bloques métricos y coherentes de calizas por grandes distancias (Figura 7c y d).

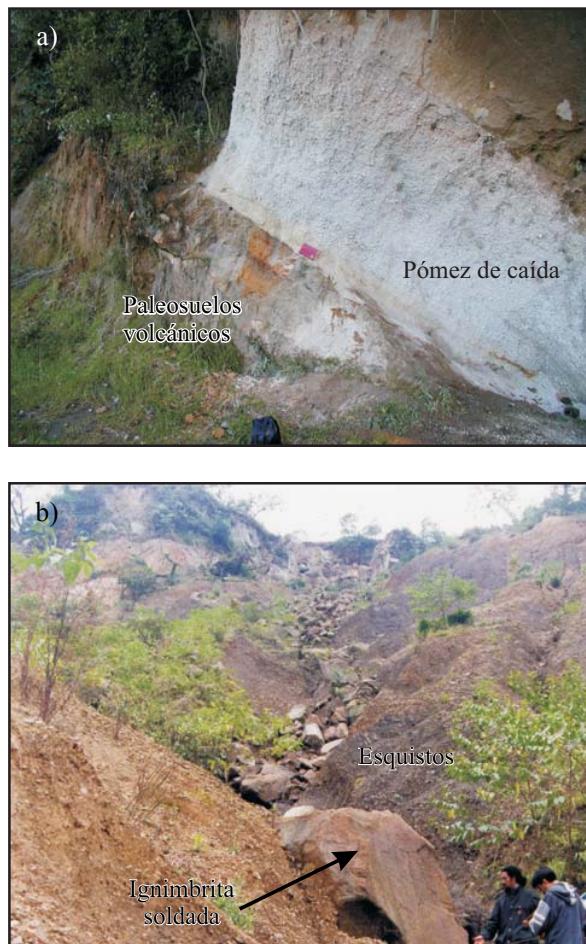
Figura 6. a) Sección estratigráfica realizada cerca del poblado de Teziutlán en donde se muestra un depósito de caída de pómez sobre a una serie de paesuelos de origen volcánico muy arcillosos. b) Vista general del deslizamiento ocurrido en la localidad El Salto en el Poblado de Zapotitlán de Méndez en donde se observa a las lutitas foliadas en las cuales se originó la superficie de deslizamiento y a los bloques coherentes de ignimbrita soldada transportados por el flujo de escombros.

que la geometría de los horizontes geológicos es tal que las superficies de discontinuidad (ya sea hidráulica o litológica) interceptan la superficie topográfica, el movimiento será todavía más probable. Estas condiciones son muy comunes en la Sierra Norte de Puebla, en donde se han descrito muchos ejemplos, tanto en rocas y suelos volcánicos como en rocas sedimentarias. En el primer caso, en una secuencia volcánica es muy común encontrar la alternancia de depósitos incoherentes y con diferente porosidad intercalados con paleosuelos muy ricos en arcilla, lo que origina discontinuidades lito-hidrológicas que coinciden con las superficies de movimiento (Figura

6a). Los eventos ocurridos en el poblado de Teziutlán, en donde se tuvo el mayor número de muertes, se debieron a la presencia de paleosuelos ricos en arcillas cubiertos por depósitos de caída de pómex altamente permeables, aunado a la presencia de una barda de concreto que favoreció la infiltración y acumulación del agua (Lugo-Hubp *et al.*, 2001; Capra *et al.*, 2003a). En el segundo caso, debido a la estructura particular de la Sierra Norte de Puebla, constituida por capas sedimentarias deformadas, es muy común observar en los cortes de carreteras horizontes de calizas compactas intercaladas con esquistos, formando los flancos de pliegues que buzan a favor de la pendiente.

Esta estructura particular favorece la infiltración de agua y su acumulación en los estratos constituidos por esquistos enriquecidos en material cloritizado, con abundante arcilla (Figura 6b). Los deslizamientos ocurridos en la cercanía del pueblo de Zapotitlán de Méndez fueron descritos como movimientos mixtos, iniciados como deslizamientos rotacionales en calizas y esquistos y transformados en flujos de escombros por el agua abundante presente en la masa deslizante (Capra *et al.*, 2003b). En algunos casos también se observaron ignimbritas soldadas involucradas en este tipo de deslizamientos (Figura 6b). El deslizamiento ocurrido en el poblado de Totomoxtla presenta estas características, sin embargo es muy peculiar debido al tipo de flujo de escombros originado, que fue descrito por los testigos como un flujo muy lento, lo que permitió que la gente se alejara de sus viviendas.

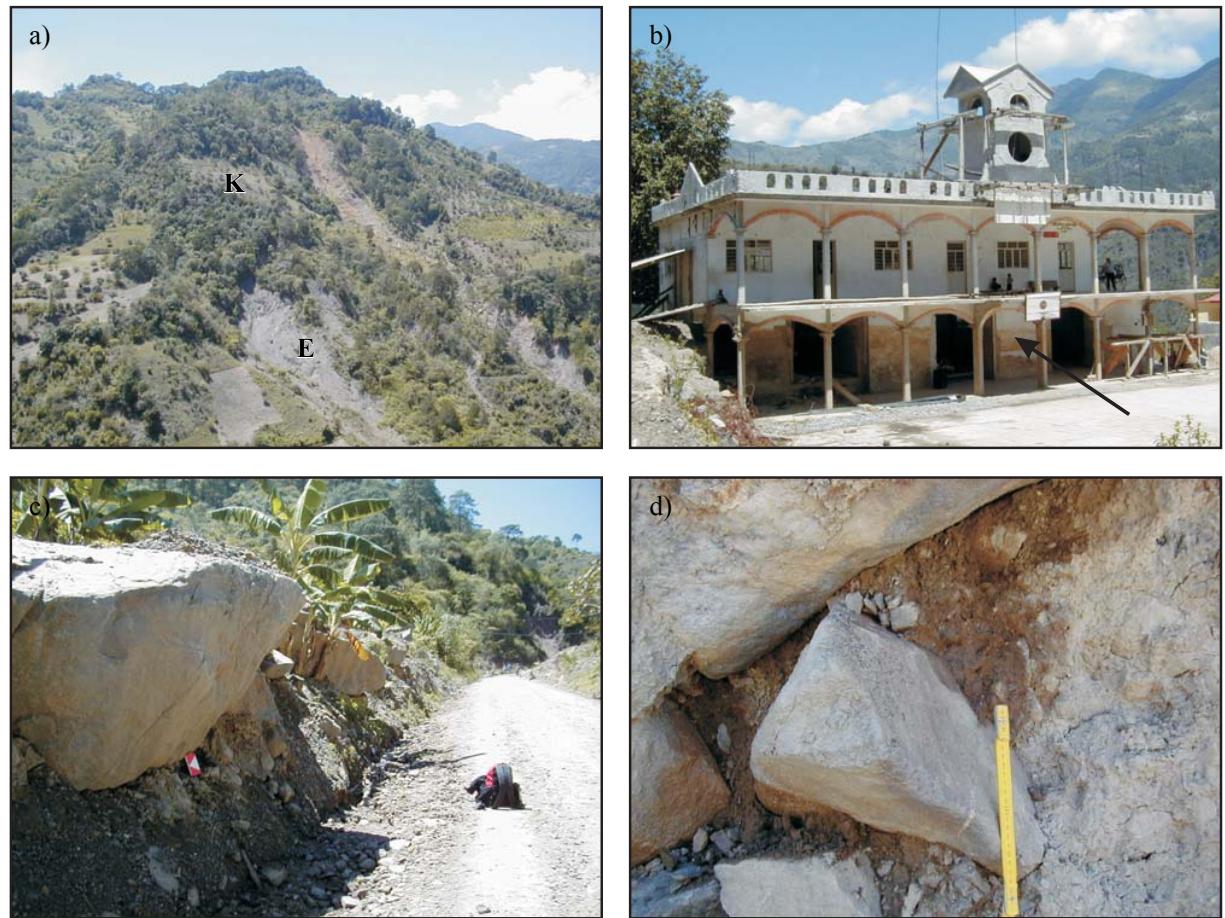
Figura 7. a) Panorámica del deslizamiento ocurrido en la ladera sur del poblado de Totomoxtlá, en donde se aprecian los horizontes de calizas (K) sobreyciendo a las filitas (F). b) Fotografía del municipio en donde se puede apreciar el límite de inundación del flujo (flecha negra). c) Fotografía del depósito de flujo de escombros con bloques de algunos metros de diámetro acumulados en la parte superior. d) Detalle del depósito con soporte granular entre los fragmentos más grandes embebidos en una matriz fina.
