Evaluación de la vulnerabilidad de edificaciones ante la génesis de lahares: Caso de  
estudio en la población de Santiago Xalitzintla, en el flanco NE del volcán Popocatepetl  
(México)

Boletín de la Sociedad Geológica Mexicana, vol. 69, núm. 1, -, 2017, pp. 223-241  
Sociedad Geológica Mexicana, A.C.  
Distrito Federal, México

# Evaluación de la vulnerabilidad de edificaciones ante la génesis de lahares: Caso de estudio en la población de Santiago Xalitxintla, en el flanco NE del volcán Popocatepetl (México)

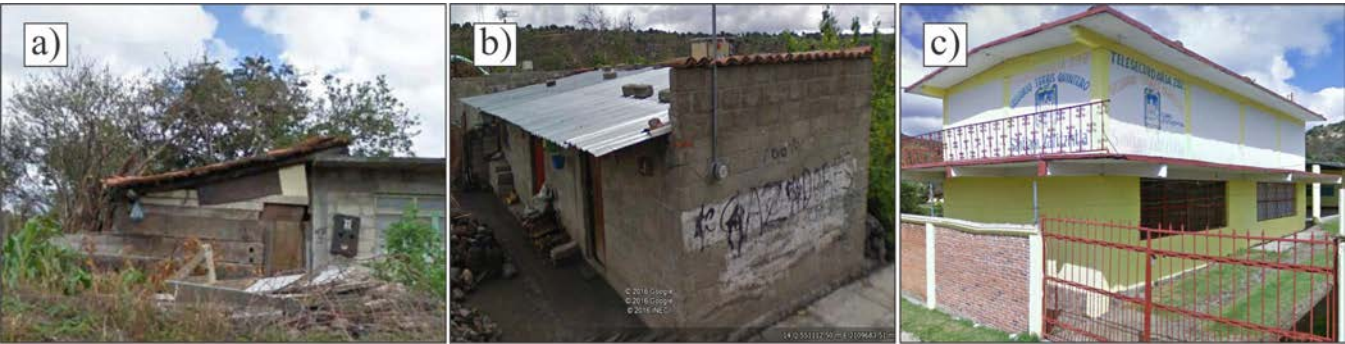
Figura 4 Ejemplos de tipologías estructurales presentes en Santiago Xalitziintla. a) Tipología 1, b) Tipología 2 y c) Tipología 3.

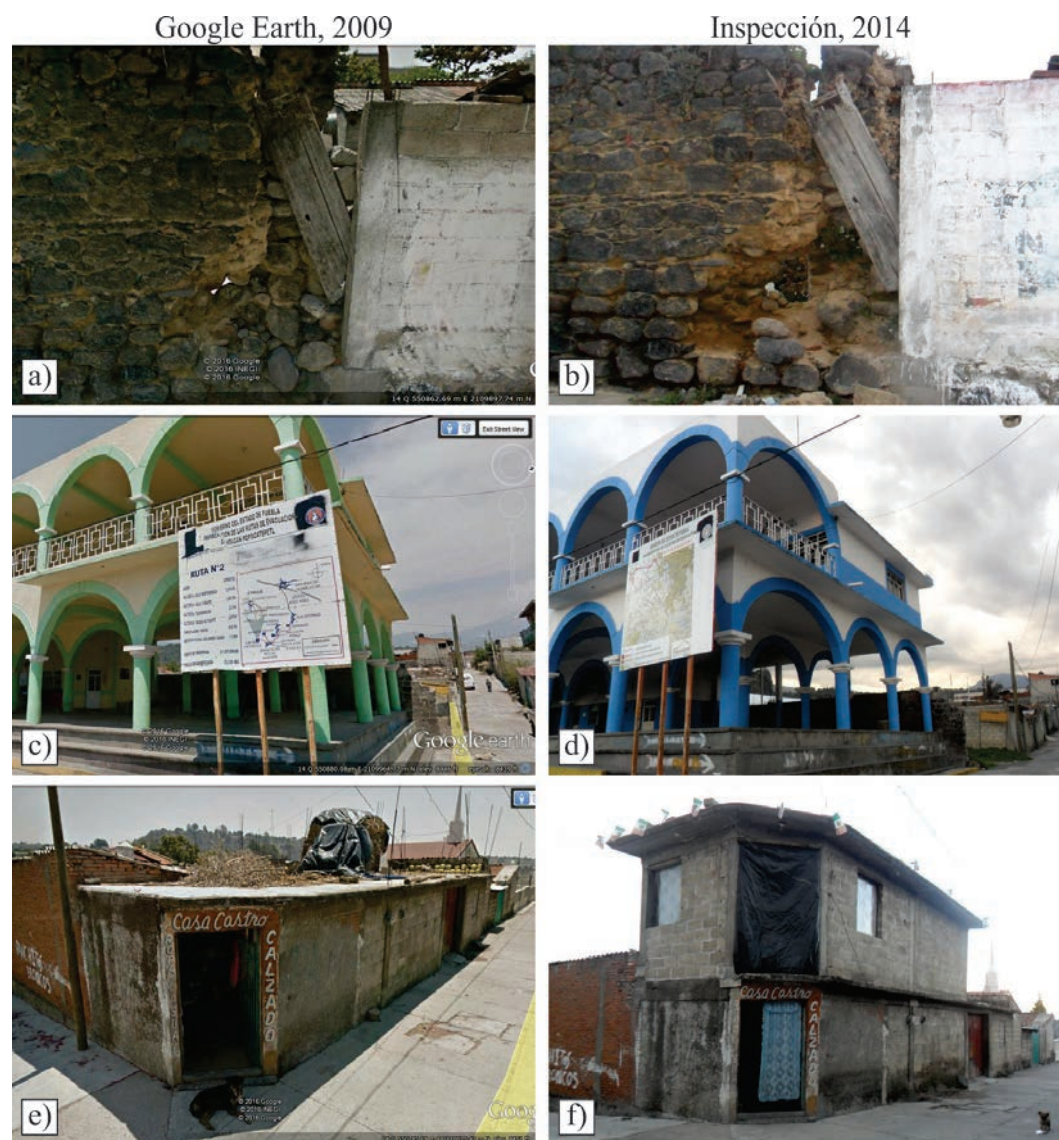
**Figura 5** Verificación de diferencias entre Google Earth, 2009 (lado izquierdo) y las mismas edificaciones observadas durante la visita de campo en 2014 (lado derecho). a y b) Estado de dos muros. c y d) Alcaldía. e y f) Modificación estructural en vivienda.

las Figuras 5e y 5f muestran una vivienda en la cual se modificó su estructura con la construcción de una segunda planta. Confrontando la información de la visita de campo y de Google Earth, con la descripción mostrada en la Tabla 1, se asignaron los atributos correspondientes según el tipo de edificación a cada una de las construcciones localizadas, además se obtuvieron las coordenadas con el fin de usarlas en un sistema de información geográfica para un posterior análisis. En la Figura 6 se muestra la clasificación tipológica de la localidad, donde los colores rojo,
