ESTUDIO HISTÓRICO CONSTRUCTIVO. UNA APROXIMACIÓN AL DIAGNÓSTICO Y CONSERVACIÓN DE LA IGLESIA FUNDACIONAL DE LULES (TUCUMÁN)

María Soledad Gianfrancisco
Universidad Nacional de Tucumán, Argentina
Consejo Nacional de Investigaciones Científicas y Técnicas
(CONICET), Argentina
solegianfrancisco22@gmail.com

Andes vol. 36 núm. 1 48 72 2025

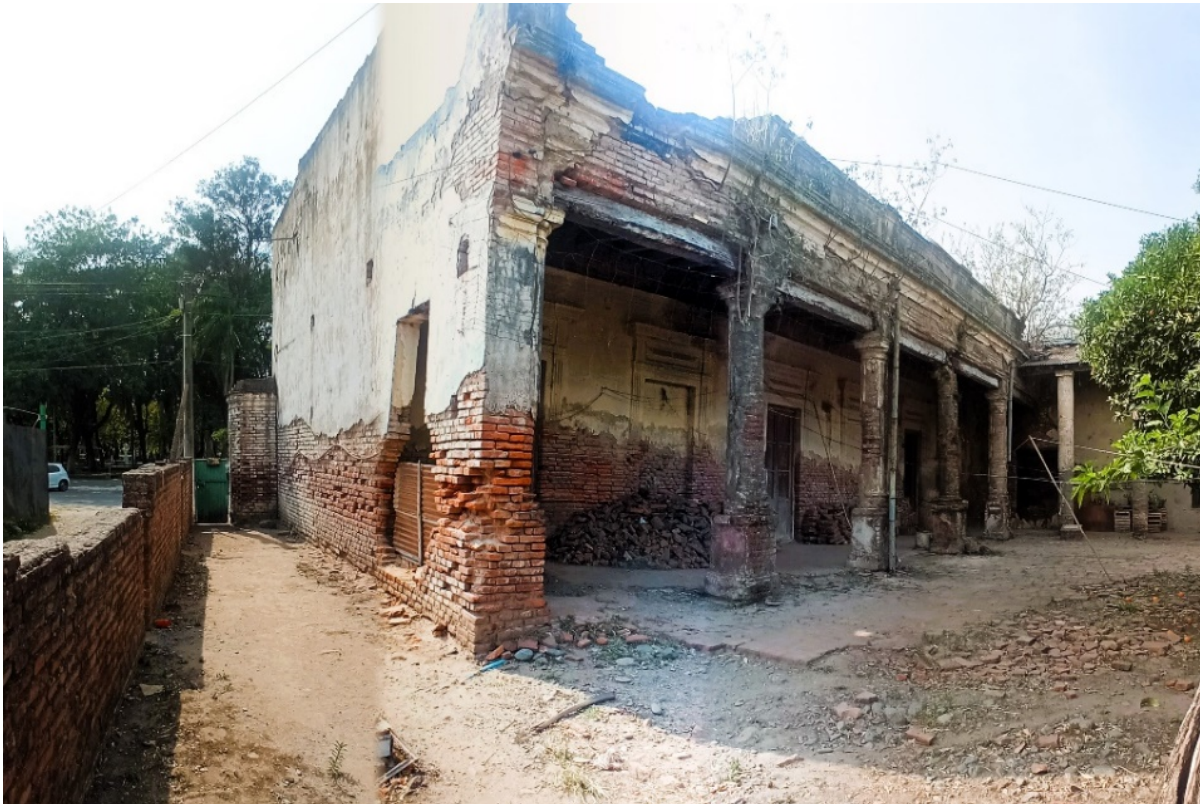
Figura 9

Vista actual patio interno vivienda

Además, registramos daños en los materiales constructivos con origen no estructural (desprendimiento de revestimiento y erosiones superficiales intensas): 1) El problema principal que presenta es la humedad por filtración a través de la cubierta superior de la vivienda, ya sea total (chapa, entramado madera, vigas y tejuela) o parcial (tejuela), en el sector interior y exterior de la misma y la eliminación de bajantes de pluviales que ha favorecido la filtración de agua; 2) La humedad capilar en la parte inferior de los muros internos de la vivienda abarcando todo el perímetro de los mismos, y en el sector de encuentro de muros de la vivienda e iglesia, 3) La erosión provocada por agua y falta de mantenimiento afectó a los revocos de los muros que fueron erosionándose hasta llegar a los ladrillos de las mamposterías. En el sector exterior correspondiente a galería el deterioro sufrido es muy notorio. Los muros perdieron sus revocos y mortero de barro, quedando expuestos los ladrillos. En algunos casos, esta situación ha llegado a provocar el derrumbe de parte del muro lateral de la vivienda, 4) eflorescencias y moho en mampuestos, y 5) desprendimientos del pavimento en galería y patio interno (Figura 9 y 10, Tabla 1).
