SOUZA, RAISSA MELO DE; ORNSTEIN, SHEILA WALBE
Gestão de museus a partir da aplicação da Avaliação Pós-Ocupação.
O caso do Museu Histórico e Cultural de Jundiaí, São Paulo
Anais do Museu Paulista: História e Cultura Material, vol. 28, e5, 2020
Museu Paulista, Universidade de São Paulo

Gestão de museus a partir da aplicação da Avaliação Pós-Ocupação. O caso do Museu Histórico e Cultural de Jundiaí, São Paulo

Management of museums based on the Post-Occupancy Evaluation appliance. The case of the Historical and Cultural Museum of Jundiaí, São Paulo

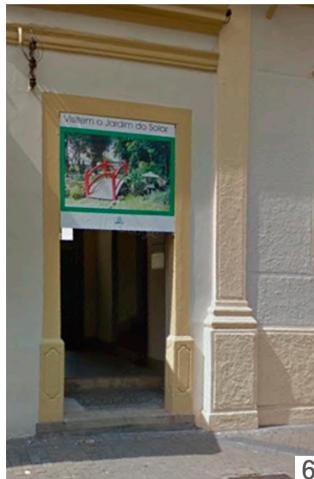
Figura 10c – Mapa de diagnósticos e recomendações de acessibilidade. Fonte: elaborado pela pesquisadora, 2018. Registro fotográfico realizado pela pesquisadora, 2018.

Acesso ao Museu	4				Acesso ao jardim	5				
Diagnóstico										
É necessária a instalação/construção de rampas/elevadores, piso tátil, sinalização em Braille especialmente nas escadas (corrimãos e degraus) indicando o andar, mas também na entrada das salas ao lado das portas. Além disso, a colocação de corrimãos adequados, que significa a colocação de dois corrimãos em alturas diferentes (um a 0,7m e outro a 0,92m do piso acabado) e preferencialmente com seção circular cujo diâmetro deve ser entre 30 e 45mm, com projeção de 0,3m para além do início/término da escada/rampa.										
Recomendações										
Instalação de elevador no jardim dando acesso ao museu pela varanda do auditório de modo a não danificar/modificar a estrutura do edifício. Instalação de piso tátil e sinalização de acesso em Braille especialmente nas escadas (corrimãos e degraus) indicando o andar, mas também na entrada das salas ao lado das portas e onde mais necessário for.

Instalação de corrimãos adequados em duas alturas (um a 0,7m e outro a 0,92m do piso acabado) e preferencialmente com seção circular cujo diâmetro deve ser entre 30 e 45mm, com projeção de 0,3m para além do início/término da escada/rampa, conforme previsto na norma.										
Normas Associadas										
NBR 9050 (ABNT, 2015), NBR16537 (ABNT, 2018), Caderno de Acessibilidade a Museus (IBRAM, 2012).
