# Explorando el Faro de *El Morro* de San Felipe: prácticas profesionales y colaboración académica para la conservación del patrimonio cultural inmueble en el Viejo San Juan, Puerto Rico

DOI: 10.30763/Intervencion.297.v1n29.76.2024 · AÑO 15, NÚMERO 29: 187-210

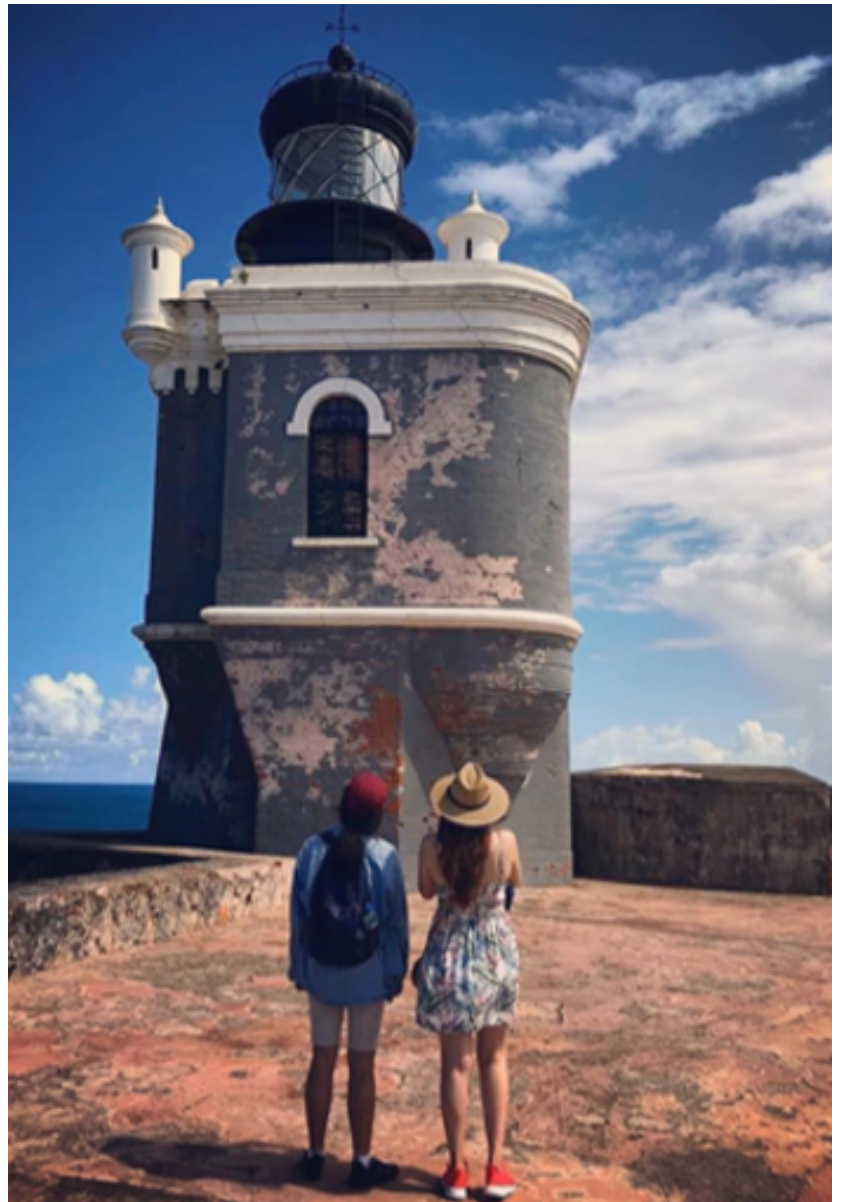
Figura 8. Fotografía  
del Faro de  
*El Morro* de San  
Felipe (Fotografía:  
Sarahí Soriano  
y Rodrigo Sáinz,  
2019).

El Faro del Fuerte de San Felipe de *El Morro* en Puerto Rico, aunque relativamente joven, presenta elementos de diferentes épocas que reflejan la historia política y cultural de la isla (Figura 8). Su evolución se ajusta al concepto de primera y segunda historia según el contexto de la *Teoría de la restauración* de Brandi (1995 [1963], p. 17), donde cada fase de desarrollo tiene su propia importancia. La propuesta de intervención se basó en la idea de que el inmueble debe preservar su propósito original, como elemento de señalamiento costero,<sup>14</sup> y su estabilidad; y que se permita el acceso a éste para enriquecer su valor histórico. Se argumenta que modificar su ubicación actual sería contrario a la conservación de sus valores. *La Carta de Venecia* (ICOMOS, 1964, p. 2) destaca la importancia de

que un monumento esté vinculado a su historia y ubicación, y sólo se puede considerar su traslado en circunstancias excepcionales. La intervención busca recuperar la estabilidad del edificio sin alterar su apariencia estética o su contexto histórico y cultural. Se enfoca en conservar la esencia del monumento, evitando cambios innecesarios.

La propuesta se basa en el respeto de la autenticidad de las distintas historicidades del bien y se justifica al considerar la conservación de la etapa española; así como de las intervenciones del siglo xx. Si bien, se propone la estabilización de los muros de carga como intervención principal y el mantenimiento de la cubierta, la conservación preventiva es crucial para garantizar la preservación de su autenticidad y riqueza histórica.
