La arquitectura doméstica de madera de Guantánamo: contribución a su reconocimiento y conservación

Arquitectura y Urbanismo, vol. XLII, núm. 1, 2021, Enero-Abril, pp. 107-126

Juana Esther Segura Estevez

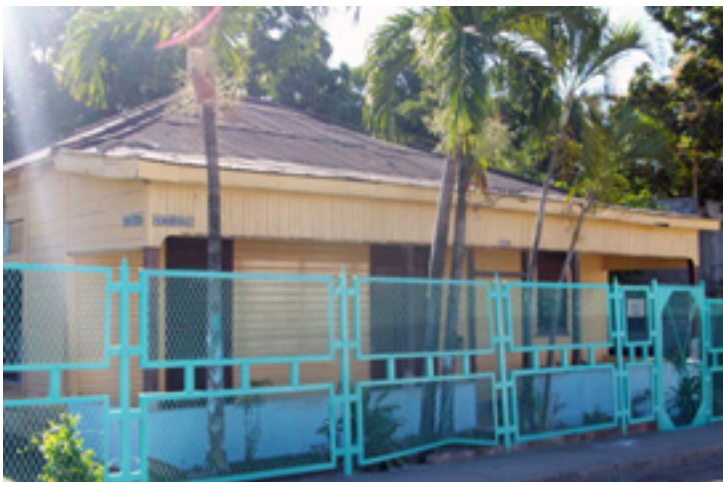
Figura 2 Vivienda del antiguo Jefe de la Estación de ferrocarril Sur. Fuente Autora, julio 2020.

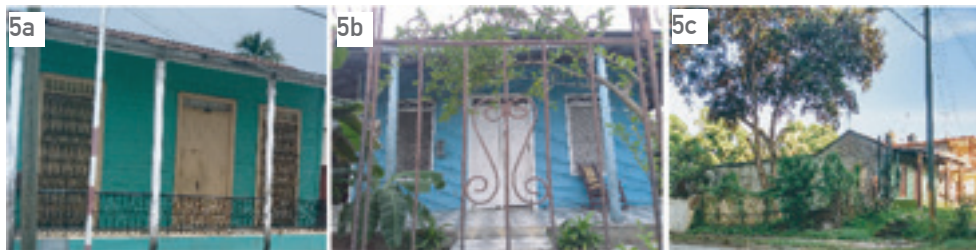
Figura 5a. Vivienda contigua en la calle Moncada, Zona 1 o barrio La Loma del Chivo. Fuente: Autora, julio 2020. Figura 5b. Vivienda aislada en la calle Los Maceo, Zona 2. Fuente: Autora, julio 2020. Figura 5c. Vivienda aislada en la carretera a Santa María, Zona 3. Fuente: Autora, julio 2020.

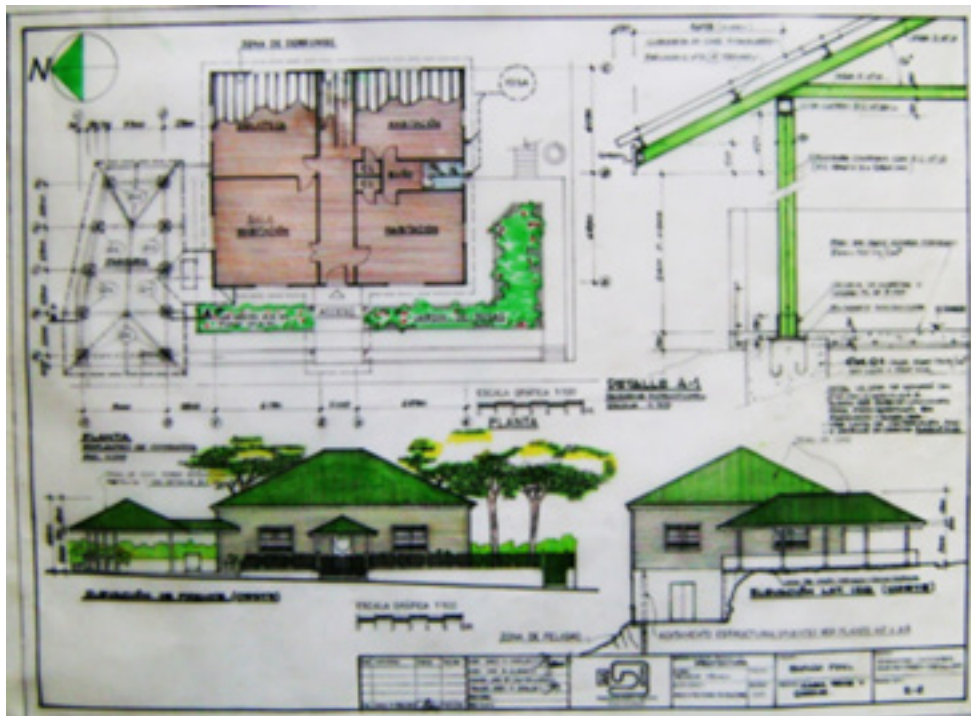
Chivo; conocido como Casa Chabot, (Figura de la portada). Esta vivienda fue edificada para el uso doméstico, aunque posteriormente ha albergado otras funciones y ha experimentado transformaciones positivas, las cuales fueron premiadas como acciones de conservación dirigidas por el arquitecto Alberto Brauet Del Pino. El trabajo de restauración partió del rescate estructural y la consolidación del inmueble cuya zona Este se desmembraba volcándose hacia el Río Guas. Se construyó en primer lugar un muro de contención que detuviera el avance de la erosión del talud y a su vez sirviera de cimentación a la estructura metálica escogida (cercha de metal) para el reforzamiento estructural. Se realizó el izaje del entrepiso de madera volcado y la reparación de sus vigas perimetrales; el saneamiento y protección de la estructura de madera; restitución y tratamiento químico pormenorizado que incluyó el piso, los bastidores y tablas machihembradas de paredes exteriores e interiores; el enmasillado de oquedades y trabajo de albañilería en general como el cosido de grietas; integración a la nueva estructura. En los acabados se hizo el lijado general de superficies de madera, y la pintura, entre otros⁴. (Figura 9)

Figura 9. Foto del plano elaborado en 2006 para la restauración realizada en la Casa Chabot. Fuente: cortesía del Proyectista General, Arq. Alberto Brauet Del Pino y el Ing. Estructural Abel Alberti Colas.
