EVALUACIÓN INTEGRAL DE “PUENTE DE PIEDRA”, GRECIA, COSTA RICA Y SU POTENCIAL TURÍSTICO

INTEGRAL CONDITION ASSESSMENT OF “PUENTE DE PIEDRA”, GRECIA, COSTA RICA AND ITS TOURISM POTENTIAL

Paulo Ruiz y Carolina Suárez*

Laboratorio Nacional de Materiales y Modelos Estructurales (LANAMME-
UCR), Universidad de Costa Rica

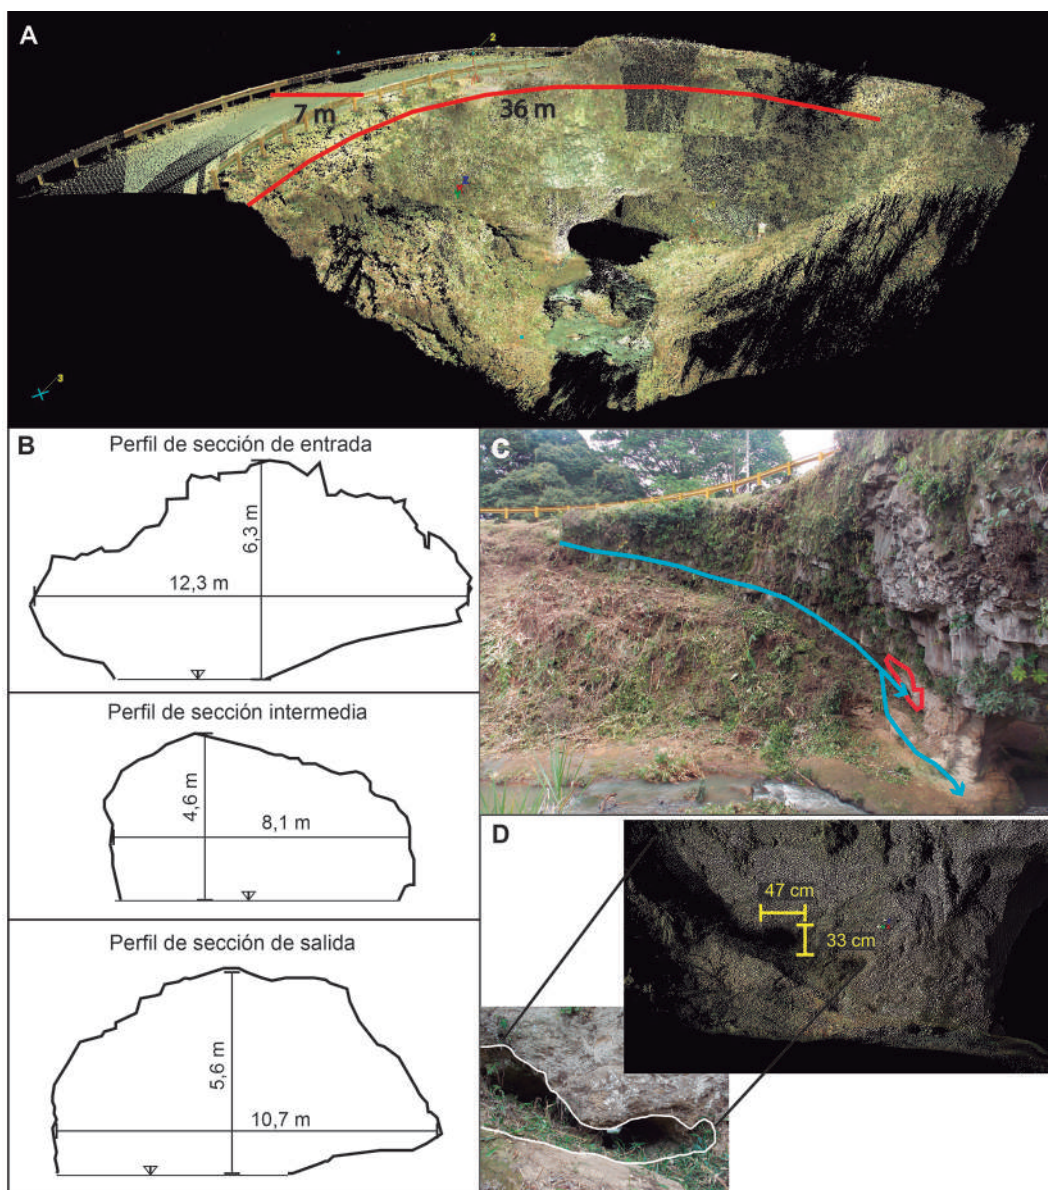
En la parte inferior central se ubica la forma de arco que deja pasar el agua. Se trata de una abertura semicircular con el dintel arqueado, con un ancho y altura máximo en la sección de entrada de 12,3 m y 6,3 m, y mínimo en la sección intermedia de 8,1 m y 4,6 m (Fig. 3B). Tiene una abertura pequeña al pie del macizo en la pared izquierda, generado por la escorrentía y el mal manejo de aguas superficiales en esta margen del río (Fig. 3C).

Fig. 3: A) Imagen lidar del Puente de Piedra, con las dimensiones de la parte superior. B) Perfiles de tres distintas secciones del arco. La sección intermedia es la que presenta la menor capacidad hidráulica de las tres. C) Orificio ubicado aguas arriba en la parte inferior del macizo al margen izquierdo del cauce, producido por la erosión hídrica sobre la unidad de tobas, que debido a su textura blanda y granulometría, el aporte de agua por las crecidas del río y las aguas superficiales que descienden por el macizo provocan el lavado del material. D) Detalle del orificio con dimensiones 33 cm de alto y 47 cm de ancho, su mayor área se encuentra a los márgenes.

En la sección aguas arriba del Puente de Piedra se identificó un daño puntual importante por erosión directamente en el pie de la estructura en su lado izquierdo. Se trata de un orificio que atraviesa de lado a lado el macizo rocoso, formando un pequeño arco de 47 cm de alto, 33 cm de ancho y 6,3 m de largo (Fig. 3C). Se interpreta que las aguas superficiales de los drenajes que discurren hacia la margen izquierda y al pie del macizo, ejecutan un proceso de erosión hídrica sobre la toba inferior; esta ruta que tienen las aguas de escorrentía facilita el crecimiento de un orificio. Este orificio no fue descrito en el trabajo de Mora et al. (2003), por lo que se considera que su formación es de la última década. Este problema de erosión hídrica, de no tratarse adecuadamente y en forma oportuna, es probable que el orificio en la unidad de toba inferior se expanda y se una con el arco principal haciéndolo más amplio. Esta nueva condición podría propiciar el colapso de segmentos del techo en la unidad de las tobas soldadas.

Del escaneo lidar que se realizó en el Puente de Piedra, se extrajeron tres cortes de la zona por donde atraviesa el agua (secciones de entrada, intermedia y de salida; Fig. 3B). Los resultados muestran que el perfil de la sección de entrada tiene las dimensiones máximas en comparación con las otras dos secciones, con un ancho de 12,3 m, una altura de 6,3 m, y un área de 58,74 m². El perfil de la sección intermedia presenta las dimensiones más reducidas de las tres: 8,1 m de ancho, 4,6 m de alto y un área de 38,34 m². Las dimensiones del perfil de la sección de salida son: 10,7 m de ancho por 5,6 m de altura, con un área de 55,35 m². Con base en esta información, se considera que durante las crecidas del río Poró, las paredes de la sección intermedia son las que podrían presentar mayor desgaste por la erosión fluvial.

de Tobas soldadas y un eventual colapso produciría un ensanchamiento del arco del puente. Este orificio no fue descrito en el trabajo de Mora et al. (2003), por lo que se considera que su formación es de la última década. Esta nueva condición podría propiciar el colapso de segmentos del techo en la unidad de las tobas soldadas. Además, la vegetación tiene un impacto negativo directo en el puente, en el que las raíces de los árboles y plantas aprovechan los espacios entre las columnas de las para crecer y causan el ensanchamiento de las fracturas, originando desprendimientos de la roca.
