Girardi Mancini, Pablo; Víctor Cordo, Oscar  
Propuestas de control de acarreo en Ruta Nacional 40. Lago Guillermo-Bariloche  
Infraestructura Vial, vol. 25, núm. 44, 2023, Enero-Diciembre, pp. 1-14  
Universidad de Costa Rica, Laboratorio Nacional de Materiales y Modelos Estructurales

# Propuestas de control de acarreos en Ruta Nacional 40. Lago Guillermo-Bariloche

## Debris control proposals on National Route 40. Lake Guillermo-Bariloche

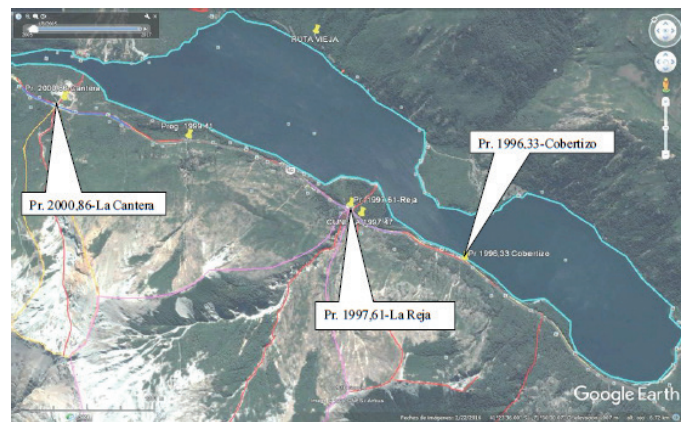
(c)

- *Progresiva km 1996,33. "El Cobertizo".* Hay una cascada. Pendientes muy pronunciadas hacia el Lago Guillermo. Llamado así ya que el 20° Distrito propuso construir un cobertizo.
- *Progresiva km 1997,61. "La Reja".* Zona afectada por flujos de lodo y piedras. Pendiente hacia el lago no tan pronunciada como en El Cobertizo.

Figura 1. Ubicación de la zona en estudio: a) RN 40; b) Tramo en estudio; c) Zonas con afectación por aluviones de detritos

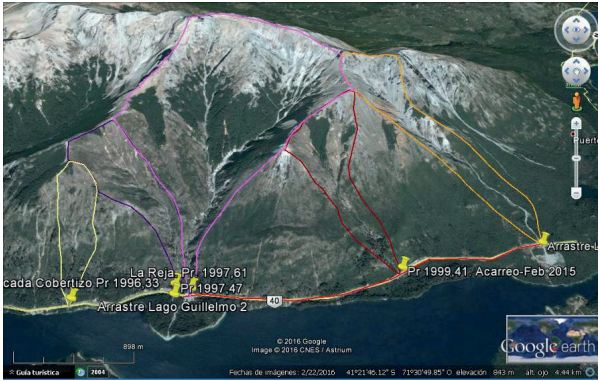
Con ayuda del Google Earth se delimitaron las cuencas de cada uno de los sitios denominados “El Cobertizo”, “Arroyo La Reja” y “Arroyo La Cantera” (Figura 2), cuyas áreas se indican en el Cuadro 2.

Figura 2. Delimitación de las cuencas correspondientes a: “El Cobertizo”, “Arroyo La Reja” y “Arroyo La Cantera”
