Diagnóstico de degradação do Ribeirão Candidópolis, Itabira (MG): uma contribuição para propostas de restauração

Research, Society and Development, vol. 7, núm. 2, 2018

Diagnosis of degradation of Ribeirão Candidópolis, Itabira (MG): a contribution to restoration proposals

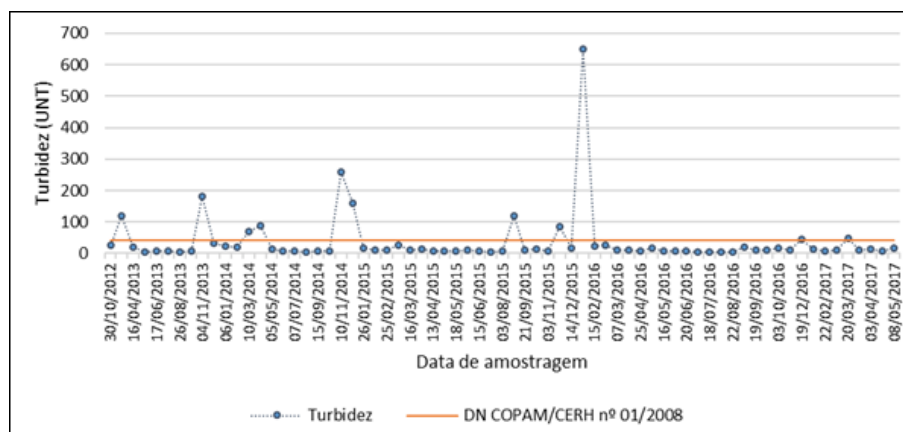
Gráfico 2:

A análise referente aos dados de turbidez disponibilizados pelo SAAE (2017b) de amostras coletadas no Ribeirão Candidópolis entre os meses de outubro de 2012 e maio de 2017, apresentados no Gráfico 2, indicam que com exceção das amostras coletadas nos meses de janeiro e novembro de 2013; março, abril, novembro e dezembro de 2014; agosto e dezembro de 2015; janeiro e dezembro de 2016 e março de 2017, todas as demais atendiam ao limite de 40 UNT preconizado pela Deliberação Normativa Conjunta COPAM/CERH nº 01/2008 e Resolução do CONAMA nº 357/2005.

Evolução temporal das variações de turbidez observadas em amostras coletadas no Ribeirão Candidópolis, Itabira/MG

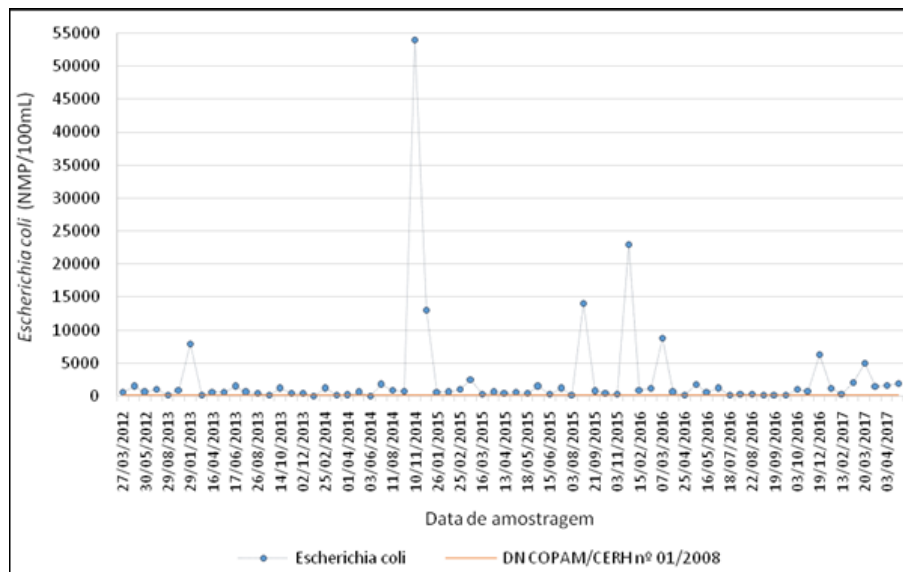
Gráfico 3:

Nesta acepção, os valores de *E. coli*, também disponibilizados pelo SAAE (2017b) considerando o mesmo período de amostragem, indicam que as águas do Ribeirão Candidópolis necessitam de tratamento antes de serem consumidas, visto que considerando as 70 amostras analisadas apenas 12 apresentaram concentração de *E. coli* menor ou igual a 200 NPM/100ml, que corresponde ao limite estabelecido pela DN COPAM/CERH-MG nº 01/2008 para águas “classe 1” (Gráfico 3).

Evolução temporal das variações de *E. coli* observadas em amostras coletadas no Ribeirão Candidópolis, Itabira/MG

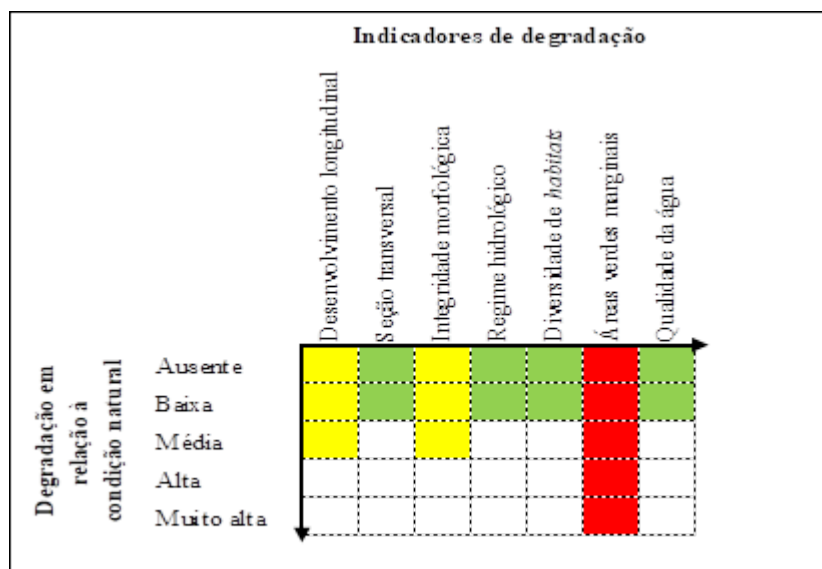
Gráfico 4:
Resultados da avaliação dos indicadores de degradação fluvial e ambiental do Ribeirão Candidópolis, Itabira (MG).

O Gráfico 4 exibe de forma concisa os resultados da avaliação dos indicadores de degradação fluvial e ambiental do Ribeirão Candidópolis de acordo com a metodologia proposta por Cardoso (2012), os quais indicam que o estado de degradação foi classificado como “médio” com relação aos seus aspectos físicos. Já a qualidade ambiental recebeu a pior

avaliação, decorrente, principalmente da escassez ou ausência de mata ciliar ao longo do Ribeirão Candidópolis.

Assim, considerando a metodologia proposta por esses autores e as características fluviais e ambientais do trecho analisado do Ribeirão Candidópolis, salienta-se um potencial moderado de restauração para este curso d'água que poderá ser obtido a partir da criação de uma nova condição de estabilidade do canal, diferente da condição intacta. Por outro lado, na ausência de intervenções, de acordo com Moura *et al.* (2014), o prognóstico será de contínua deterioração das propriedades físicas e funcionais do curso d'água analisado.

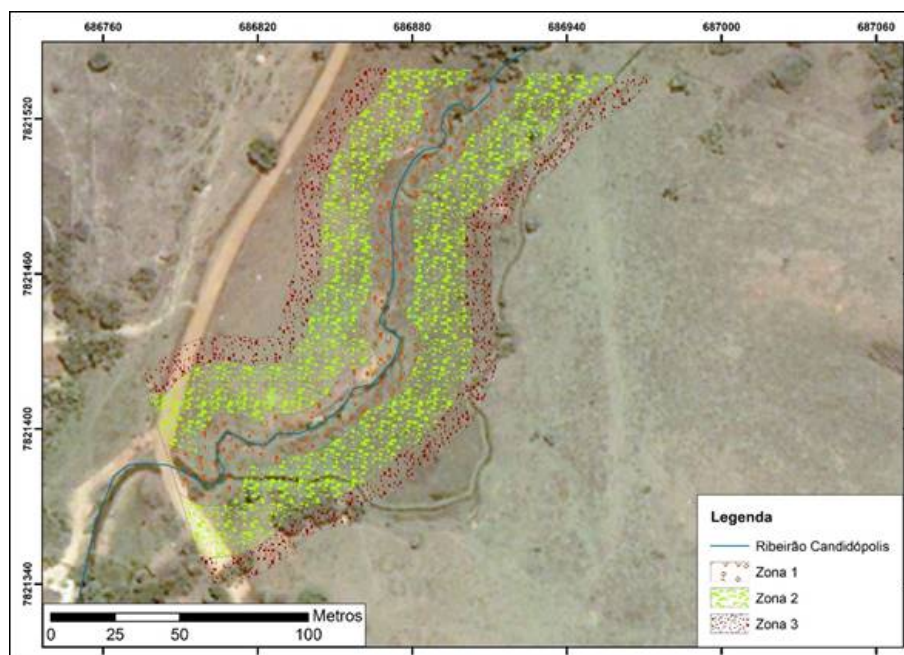
Figura 2:

A Bacia Hidrográfica do Ribeirão Candidópolis tem sofrido modificações ambientais decorrentes do desenvolvimento da agropecuária na região, as quais reduzem a vegetação nativa a fragmentos mesclados no domínio de áreas abertas para a pastagem (FUNARBE, 2014a). Nesta acepção, no trecho do Ribeirão Candidópolis selecionado, sugere-se a implementação das zonas de tamponamento, distribuídas em três faixas funcionais baseadas na proposta de Baptista *et al.*, (2016), assim como indicado na Figura 2.

Imagem de satélite com a projeção das zonas de tamponamento ao longo do trecho selecionado no Ribeirão Candidópolis

A Zona 1, com cerca de 8 metros de largura, visa estabelecer um ecossistema estável na interface entre os ecossistemas aquático e terrestre, possuindo o papel de contenção química e física das margens, tamponando e filtrando moléculas químicas e sedimentos. Nesta área, Baptista *et al.* (2016) recomendam para recomposição vegetal a utilização de espécies arbóreas, arbustivas e herbáceas nativas, as quais devem ser selecionadas visando o atendimento às diferentes funções, tais como a condução hidráulica, tamponamento e fertilidade do solo.
