Análise de fissuras em alvenaria de vedação – Estudo de caso: UEMG – Unidade de João Monlevade

Research, Society and Development, vol. 8, nûm. 12, 2019

O prédio da UEMG – Universidade do Estado de Minas Gerais – Unidade João Monlevade apresenta diversas fissuras, trincas e rachaduras em sua alvenaria. Indicando a provável existência de várias causas, como: má execução da obra, planejamento insuficiente, falhas de projeto e uso de materiais inadequados. São manifestações patológicas esteticamente desagradáveis e que indicam falhas relacionadas ao isolamento acústico e térmico da obra, estanqueidade à água e, ao se expressarem em alvenaria

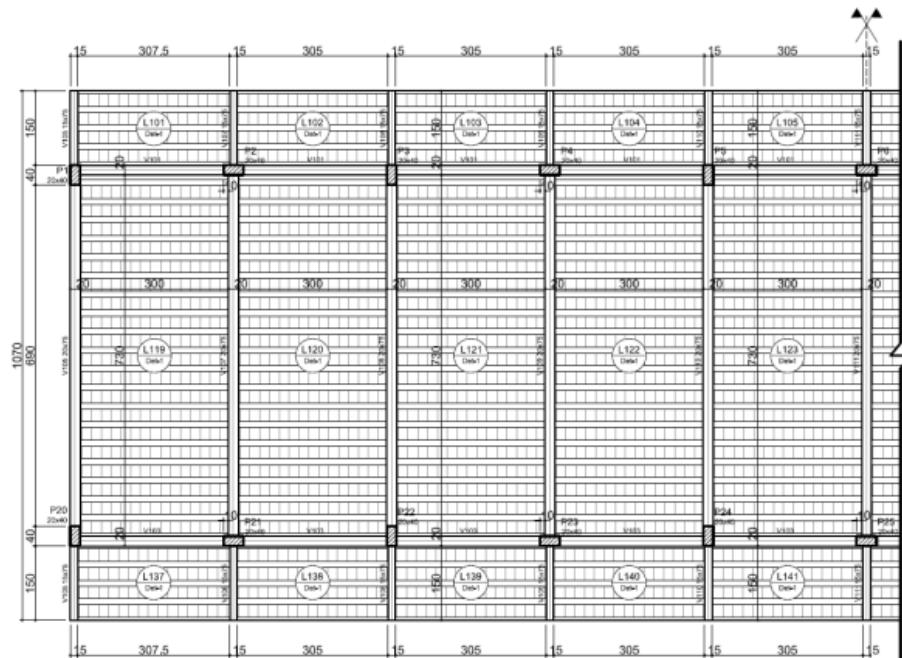
Figura 3 –
Planta de forma do nível +340 - Edifício 1
Fonte: autoria própria (2019).

Através dos resultados obtidos e analisando o sistema estrutural entre as duas edificações (Figuras 3 e 4), pode-se concluir que a concentração de fissuras está correlacionada com a deslocabilidade do sistema estrutural de cada edificação. Uma vez que, o Edifício 2 possui vão livres relativamente maiores quando comparados com os vão livres do Edifício 1, com uma menor distribuição de vigas e pilares. Desta maneira, pode-se dizer que o edifício mais antigo é mais rígido, quando comparado com o edifício mais novo e por consequência menos deformável.

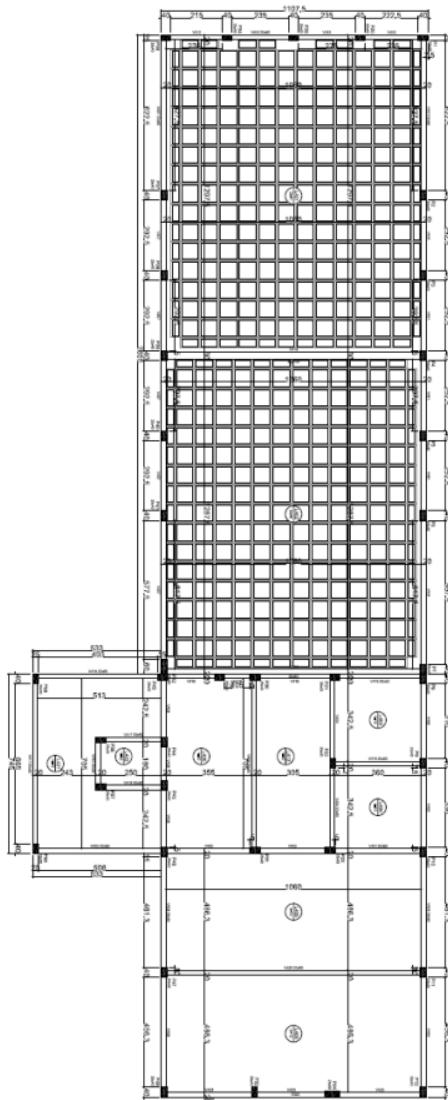
Figura 4 –
Planta de forma do nível +340 - Edifício 2
Fonte: autoria própria (2019).

Analizando as concentrações das fissuras, através da vistoria in loco, pode-se notar que o Edifício 2, que foi construído no ano de 2007, apresenta um número de fissuras muito superior, quando comparado com o quantitativo de fissuras encontradas no Edifício 1, que foi construído na década de 60. Apesar da grande diferença de idades, em torno de 40 anos e durante todo este tempo de vida o Edifício 1 sofrer com os intempéries, sem passar por programas de manutenção preventivos, foi analisado que o maior número de fissuras, foram encontrados na edificação mais recente.
