Comportamiento de estructuras de acero durante los sismos de septiembre de 2017

COMPORTAMIENTO DE ESTRUCTURAS DE ACERO DURANTE LOS SISMOS DE SEPTIEMBRE DE 2017

Edgar Tapia Hernández⁽¹⁾ y Jesús Salvador García Carrera⁽²⁾

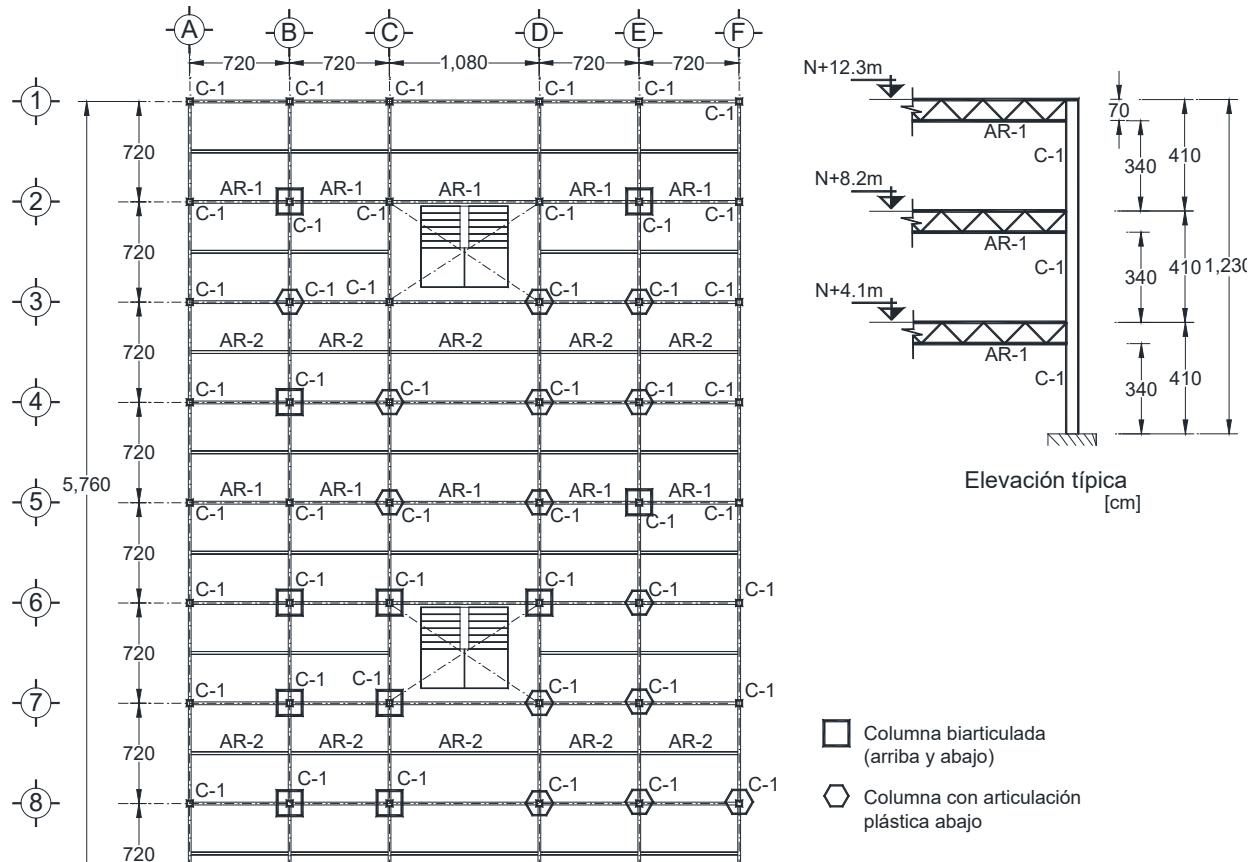
Figura 1. Detalles estructurales de edificio en la Colonia Ex Hacienda Coapa

En la figura 1 se muestran una planta de la estructura y algunos detalles estructurales. Debido a que los propietarios no tenían planos, la discusión de este artículo se centra en levantamientos detallados realizados por los autores en varias visitas posteriores al sismo. Todas las columnas eran de sección cuadrada de 40 cm x 40 cm formada por cuatro placas de 1.27 cm de espesor unidas con cordones de soldadura longitudinales. La sección de la columna es compacta ($b/t = 29.5$) conforme a las Normas Técnicas Complementarias para el Diseño y Construcción de Estructuras de Acero (NTC-DCEA-17), que se estimó como acero tipo A36. Además, el elemento resulta ser robusto con una relación de esbeltez igual a $kL/r = 21.5$.

El daño relacionado con las articulaciones plásticas generadas en las columnas de planta baja ocasionó un acortamiento que se relacionó con deformaciones residuales. Por esta razón, se efectuó una exploración más detallada por los ingenieros locales y los autores unos días después del sismo. Con este fin, se removieron los paneles de tablaroca y se identificó un gran número de columnas con daño estructural importante en planta baja (figura 4). En algunos casos, las columnas solo tenían daño en la parte inferior, pero se registraron casos con articulaciones plásticas en ambos extremos de las columnas. La articulación superior ocurrió justo debajo de la unión de la columna con la trabe de alma abierta. En la figura 1 se muestra la localización de las columnas dañadas en la planta baja del edificio.

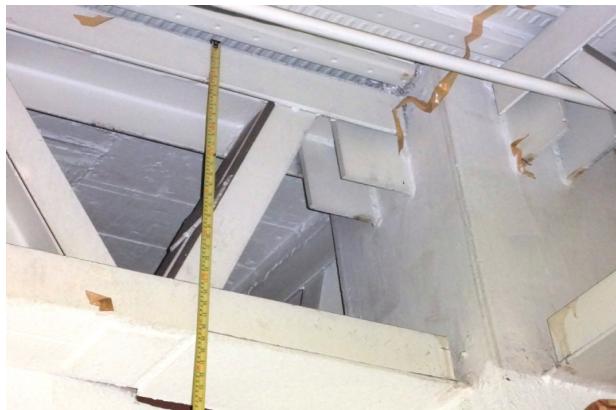
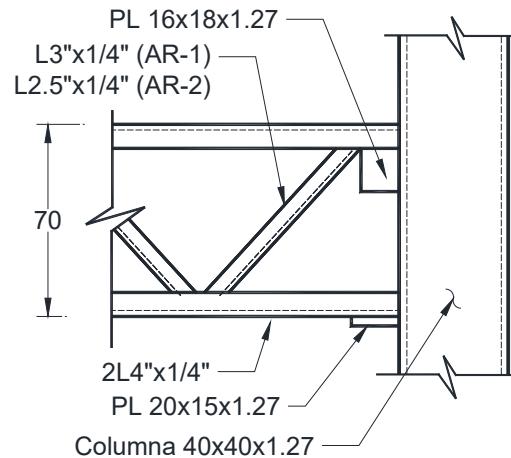
Figura 2. Conexión típica trabe - columna

La unión entre la viga de alma abierta y las columnas se efectúa mediante dos placas verticales de 1.27 cm (1/2") unidas a las cuerdas superiores con soldadura corrida de filete de 6 mm y mediante placas de asiento en las cuerdas inferiores como se muestra en la figura 2. En el momento de escribir este artículo, el edificio aún estaba en una etapa de discusión con la aseguradora, por lo que no fue posible establecer si las columnas tenían algún refuerzo interior en la conexión de las cuerdas para reforzar la zona de la unión.

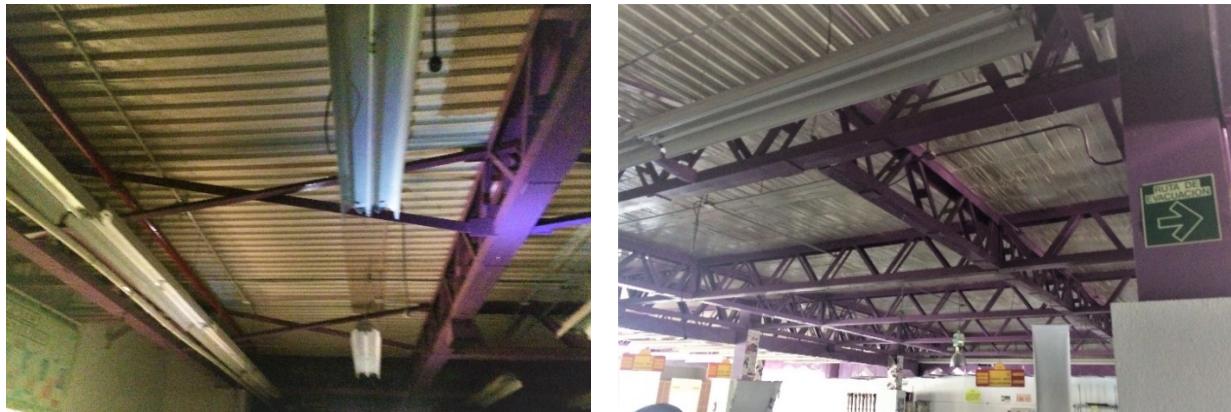
Figura 9. Detalles de las armaduras planas

Por esto, el sistema de la armadura plana formada por los ángulos soldados y unidos rígidamente a la losa, debieron actuar en forma compuesta como un elemento con una alta rigidez axial y debió incrementar las demandas flexionantes sobre las columnas. Por lo anterior, la respuesta del sistema se aproximó más a un marco rígido que a un marco con armaduras planas, donde la respuesta debía ser liderada por la fluencia del segmento especial. La respuesta de la armadura plana se debe explicar en parte a que el segmento especial no estaba claramente definido en el diseño original de la estructura y a los refuerzos para evitar el pandeo lateral de las trabes (figura 9a) y la existencia de armaduras secundarias (figura 9b).

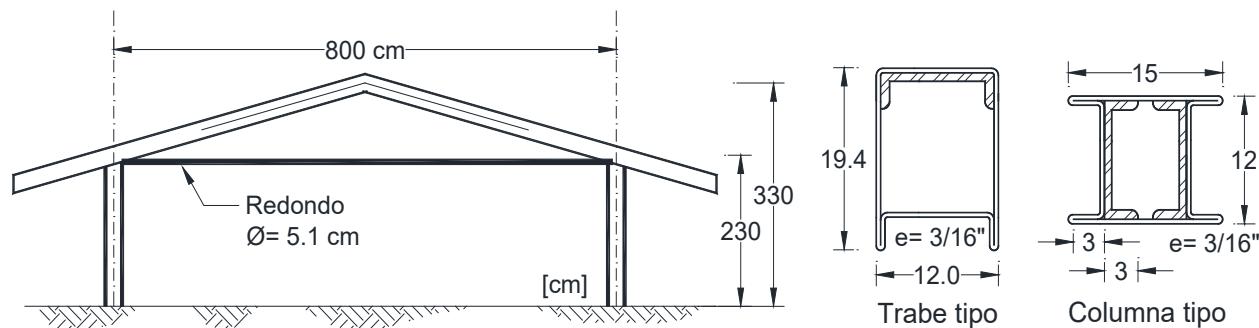
Figura 11. Elevación típica y detalles de las estructuras conforme al catálogo del CAPFCE

El sistema estructural está compuesto por marcos de acero estructural resistentes a momento. Las secciones transversales de columnas, vigas y puentes se componen con placas de acero dobladas como se muestra en la figura 11. En particular, las columnas principales de estos marcos se forman con un canal unido mediante una placa delgada a través de una soldadura vertical de 4 mm aproximadamente. Además, con el propósito de rigidizar el sistema en la parte superior de las columnas, las estructuras tipo tienen un redondo de 5 cm (2 pulgadas) de diámetro (figura 12). En la parte inferior de las columnas no era visible una placa base, sino que las columnas están ahogadas en el concreto del sistema de piso.

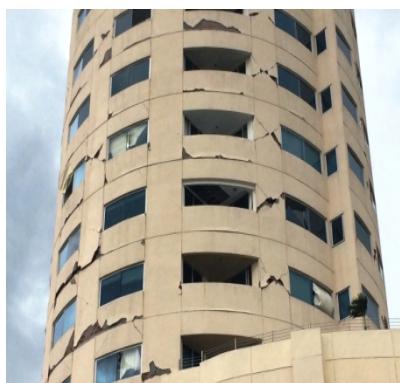
a) Vista exterior

Otro caso similar se evaluó por los autores, en los recorridos posteriores al sismo del 7 de septiembre de 2017 en Villahermosa, Tabasco cerca de la zona epicentral (figura 19). Uno de los edificios característicos de la ciudad reportó daño severo en los muros divisorios, daño en contenidos y acabados.

El edificio está estructurado con marcos de acero con columnas de sección cajón, trabe de perfil I, sistema de piso de losacero, muros de concreto armado en la zona de elevadores y conexiones soldadas y atornilladas. El edificio fue construido en el 2002 y tiene un sistema de pilotes hincados hasta el estrato resistente. No se reportó daño en el sistema estructural (figura 19c), En contraste se identificó daño severo en muros de fachada y muros divisorios interiores que no tenían una función estructural y que no estaban adecuadamente separados de la estructura principal.
