Aguilar Carboney, Jorge A.; González Herrera,
Raúl; Guerrero Juárez, Vicente; Jara Díaz, Manuel
Comportamiento de templos coloniales en el sismo del 7 de septiembre de 2017 en Chiapas
Ingeniería sísmica, núm. 102, 2020, pp. 26-41
Sociedad Mexicana de Ingeniería Sísmica A.C.

COMPORTAMIENTO DE TEMPLOS COLONIALES EN EL SISMO DEL 7 DE SEPTIEMBRE DE 2017 EN CHIAPAS

En este artículo se presenta una revisión de edificios coloniales en Chiapas, México, dañados por el sismo del 7 de septiembre del 2017 ($M_w=8.2$). Se hace una breve descripción de la estructuración de los edificios analizados, los daños observados y procesos de intervención a los que han sido sometidos, y se describe su comportamiento y causas de los daños provocados por el sismo del 7 de septiembre del 2017. Se presentan algunas reflexiones derivadas de la experiencia con los diferentes criterios de ingeniería estructural que se han aplicado a estas edificaciones históricas.

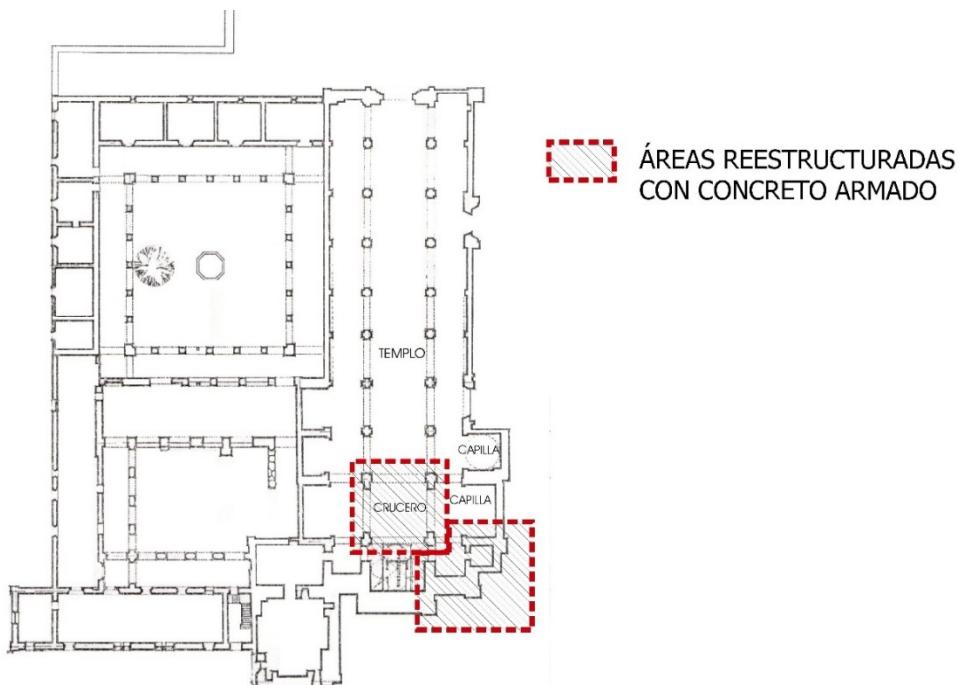
Figura 1. Planta del exconvento de Santo Domingo en Chiapa de Corzo

Los daños provocados por el sismo del 7 de septiembre de 2017 se concentraron en la zona del templo, la cúpula de la sacristía presentó severos agrietamientos y desprendimiento de material al interior, con riesgo de colapso, por lo que fue temporalmente apuntalada. El sismo generó movimientos diferenciales de los muros que provocaron el patrón de daños en las cúpulas mostrado en la figura 2. La parte alta de la fachada principal tuvo daños graves como se aprecia en la figura 3. Este daño fue extensivo en otras zonas del templo.

En el área del convento solamente se observaron grietas superficiales muy localizadas en uno de los muros. Es evidente el comportamiento diferente e independiente de la estructura del templo de la zona del convento.

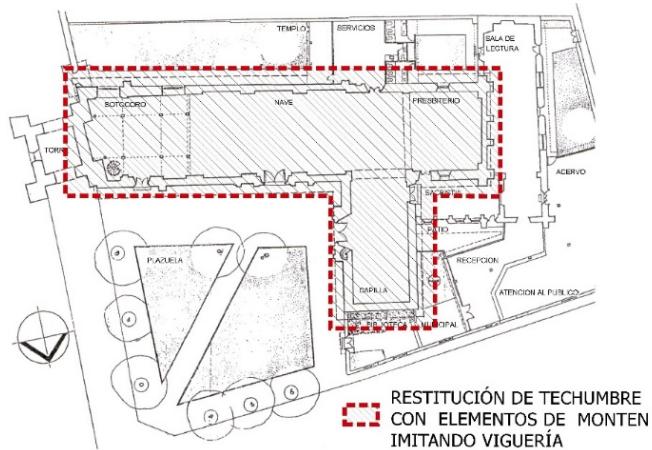
Figura 4. Planta del templo del Carmen

El templo del Carmen en San Cristóbal de las Casas es una edificación del siglo XVI, tiene una planta en "L" con una torre que sobresale en el extremo este de la nave principal (figura 4). Sus muros son parte de adobe y parte de piedra burda y ladrillo cubiertos con estuco, con un espesor promedio de 1.60 m (Markman, 1993). Este templo sufrió un incendio en marzo de 1995 que destruyó prácticamente todo el edificio, dejando en pie únicamente los muros de carga originales.

Este edificio se comportó adecuadamente durante el sismo del 7 de septiembre 2017, no presentó daños estructurales, solamente se observaron desprendimientos menores de acabados en la fachada, lo cual implica que la intervención que se realizó fue adecuada.

Se implementó un proyecto de intervención integral del templo. Para la restauración de la techumbre se sustituyó la viguería de madera original con elementos metálicos de pared delgada. La estructura metálica se construyó con la misma geometría que la estructura de madera, con la intención de conservar el esquema estructural original y mejorar la rigidez de la techumbre. La estructura de metal quedó oculta por un artesonado de madera como plafón del templo y por el tejado tradicional en la parte superior. En la figura 5 se presenta un esquema de la reparación realizada tras el incendio de la cubierta (Aguilar *et al.*, 2002).

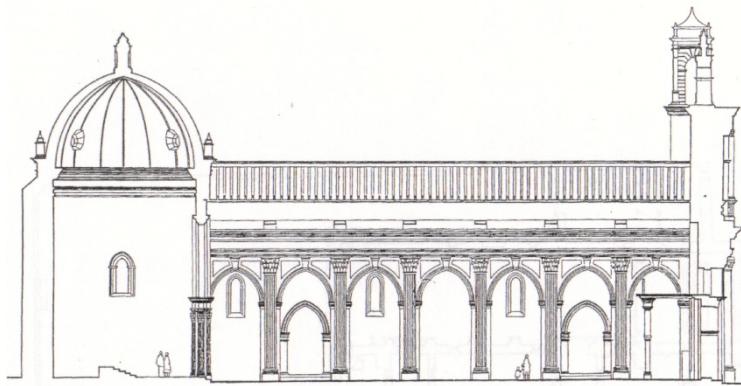
Figura 6. Corte en elevación del templo de Santa Lucía

El templo de Santa Lucía es una edificación del siglo XIX, la nave principal tiene tres capillas adosadas y dos torres en el frente (figura 6). Este templo sufrió graves daños en todo el edificio en el sismo del 20 de octubre de 1995, con epicentro en la zona central de Chiapas (González *et al.*, 2017).

La fachada principal actual, que incluye los campanarios al oriente de este edificio, fue construida en una etapa posterior al resto del templo y su cimentación es independiente, anexa a la del templo. En el sismo de 1995, la estructura de esta fachada se inclinó hacia el frente con el peligro evidente de desplomarse y se presentaron agrietamientos severos en varios de los muros interiores, por lo que se implementó un proyecto de rehabilitación integral. Se estableció un programa de restitución de materiales e inyección de grietas con morteros expansivos en los muros dañados (figura 7). Este procedimiento se realizó limpiando la grieta con aire a presión y posteriormente sellándola superficialmente, dejando boquillas para la inyección del mortero (Aguilar *et al.*, 2002).

En el sismo del 7 de septiembre de 2017 la nave principal se comportó adecuadamente, sin embargo, la fachada sufrió daños graves, principalmente en campanarios y espadaña, los cuales colapsaron debido a desplazamientos considerables, como se muestra en la figura 12. También se presentaron daños en arcos interiores en la nave del templo (figura 12).

Las torres de campanarios y la espadaña funcionaron como apéndices muy frágiles sobre una estructura rígida. La fachada anclada a los muros longitudinales por la intervención estructural previa no tuvo daños de consideración, por lo que se observó un buen comportamiento del sistema, sin embargo, en el análisis no se consideró el comportamiento de los campanarios y espadaña como apéndices.

La estructura de la fachada que resultó muy dañada en el sismo de 1995 fue prácticamente removida en su totalidad, las columnas originales se demolieron junto con su cimentación. Estas columnas se reconstruyeron de concreto armado con una cimentación de mampostería adosada a la cimentación de la nave principal (figura 11). Tanto en la fachada del templo como en los muros interiores, adicional a la inyección de grietas, los agrietamientos más severos se resanaron con mortero con estabilizador de volumen y se sustituyeron piezas dañadas.

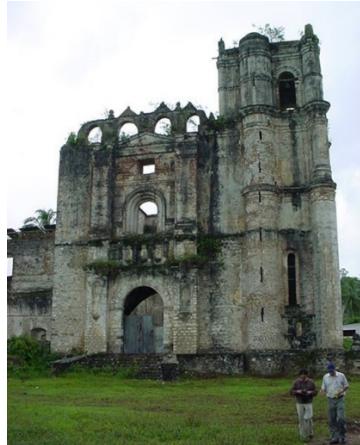
Figura 13. Templo de Santo Domingo en Tecpatán

El conjunto conventual ha recibido varias intervenciones especializadas parciales desde 1974. En la actualidad está ocupado en algunas áreas restauradas. El grado de deterioro es variable, algunas zonas del templo y del convento están en ruinas. El templo conserva la fachada y muros de la nave principal, pero el sistema de techumbre está destruido. La torre principal de la fachada muestra una configuración muy robusta, lo cual puede inferir que sufrió daños en sismos históricos y fue rehabilitada confinándola con material similar al original, una alternativa utilizada en otros templos. Esto lo hace muy robusta con relación a la arquitectura para este tipo de edificación colonial (figura 13). Las intervenciones estructurales más recientes están enfocadas a la rehabilitación de la estructura del convento utilizando diferentes soluciones.

Durante el sismo del 7 de septiembre del 2017, toda el área que ha sido intervenida hasta la fecha se comportó de manera adecuada, no se detectaron daños, salvo fisuras aisladas en zonas previamente dañadas que hace falta atender (figura 15). Esto implica un buen comportamiento de los sistemas de refuerzo estructural aplicados a la edificación.

En los últimos años, se desarrolló un programa muy ambicioso de intervención del templo y el convento que pretende una restauración integral. Se realizaron modelos con elemento finito de la estructura para analizar su comportamiento, además se propuso realizar la instrumentación permanente del edificio. El proyecto de intervención pretende conservar en lo posible la configuración estructural original de la edificación.

En la última restauración del cuerpo de dos niveles de acceso al convento se implementó un sistema de tensores inmersos en las bóvedas que conectan las columnas a la altura de los riñones de la arquería. Los elementos tensores consisten en un sistema de barras de acero sólidas dentro de un elemento tubular que permite trabajar tanto en tensión como en compresión. Este sistema ha trabajado de manera eficiente ya que no se han detectado daños en sismos importantes (figura 14).

Los tensores están encamisados con tubos de acero, se conectan a las columnas y muros de mampostería mediante placas de acero. La función del sistema de tensores es restringir el desplazamiento de las columnas existentes y de los apoyos de las bóvedas interiores, permitiendo una mejor ligadura estructural entre los arcos interiores y los muros perimetrales. Este procedimiento ha demostrado ser muy efectivo para limitar los desplazamientos laterales de muros y columnas, el agrietamiento de los techos y evitar su colapso.
