Revista de Ciencias Ambientales, vol. 55, núm. 1, 2021, Enero-Julio, pp. 86-117

Evidencia de procesos erosivos en la bahía El Ferrol en Perú, para el periodo 1974-2020

Evidence of erosive processes in El Ferrol Bay, Peru, during the 1974-2020 period

Rómulo Loayza-Aguilar¹

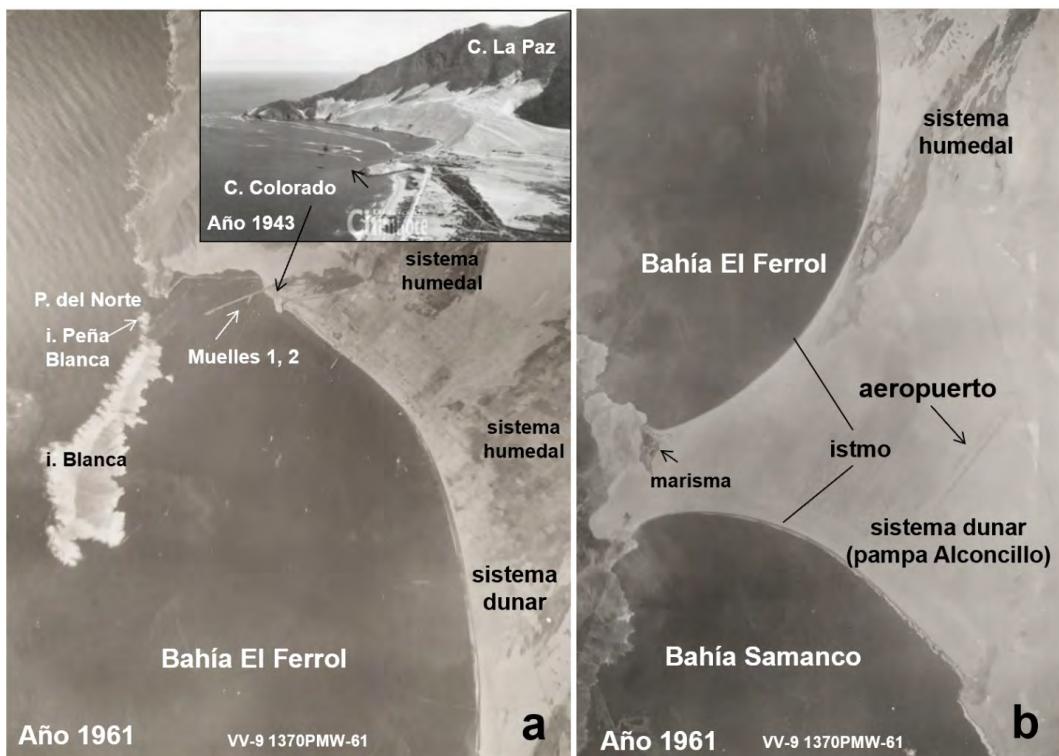
Del análisis de aerofotos de 1943 y 1961 (**Figura 2**), se aprecia que la línea de costa estuvo asociada a un sistema dunar, interrumpido por áreas hidromórficas (sistema de humedal). Lamentablemente, no existe información sobre la dinámica interactiva entre estos sistemas, solo de un área de 2 825 ha denominada pampa Alconcillo, que comprende el istmo ubicado en el sur (ONERN, 1972), única fuente de arena para la bahía, por acción eólica.

Figura 2. Descripción del sistema dunar y su relación con el aporte de arena a la bahía El Ferrol: a) norte-centro de la bahía, b) sur de la bahía (Aerofotografía 1370PMW-1961)

Otros factores que no habrían tenido influencia en el origen de erosión en la bahía son los vientos, al no encontrar evidencias de cambios entre 1972-1991 ([Larrea, 1994](#)); el sistema dunar del istmo, que se mantenía intacto (**Figura 2**), y, de igual modo, la dinámica del río Lacramarca, que solo incorporaba material sedimentario en momentos de alta precipitación ([ONERN, 1972](#)).

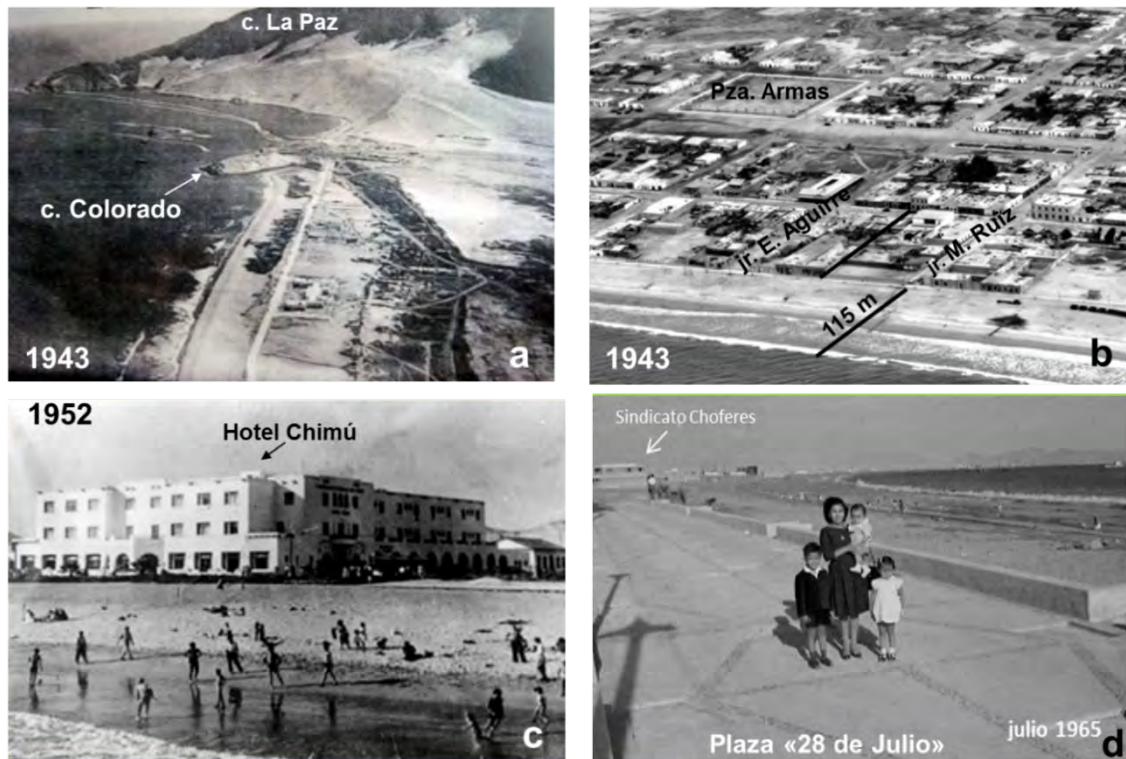
Hasta el inicio de la industria pesquera, la bahía poseía extensa playa con 35-45 m de zona intermareal y pendiente moderada en sus 15 km (**Figura 3**).

Figura 3. Tamaño de las playas de la bahía El Ferrol antes del inicio del proceso erosivo (fotos del Servicio Aerofotográfico Nacional, archivo virtual Miguel Koo Chía)

Una característica notable de la bahía fue el tamaño de sus playas, en promedio 100 m de amplitud, con 35-45 m de zona intermareal (**Figura 3**), la cual mantenía equilibrada la cantidad de arena que perdía por acción eólica, oleaje y mareas, frente a la que ingresaba por acción eólica, por el lado sur y transitaba a lo largo del litoral (Loayza, 1998, 2002a).
