# Experiencias y reflexiones en la intervención de monumentos artísticos e históricos federales

*Valles Centrales e Istmo de Tehuantepec después de los sismos de septiembre de 2017*

Pedro T. Molotla Xolalpa<sup>a</sup>

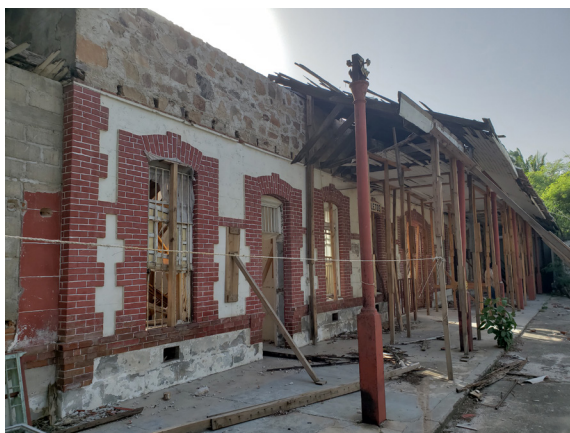
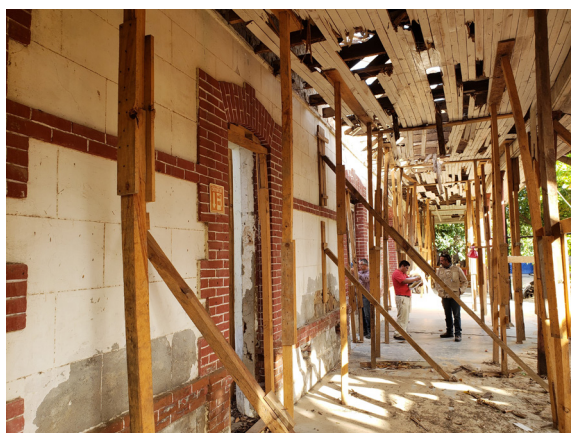
Fig.7 Fachada principal Fig. 8. Cobertizo de la fachada posterior de la Estación de Ferrocarril de Salina Cruz.  
 Localidad: Salina Cruz, Municipio: Salina Cruz. (Julio-2018) PTMX.

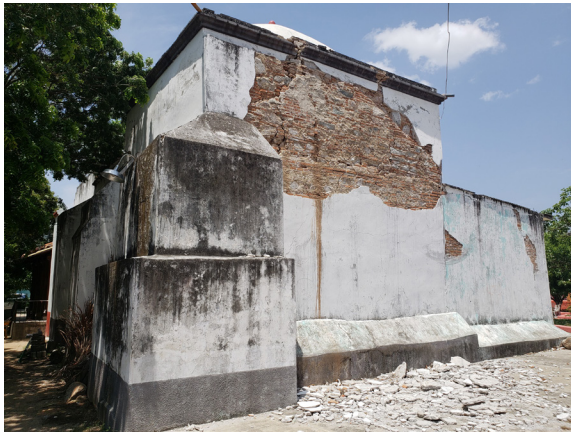
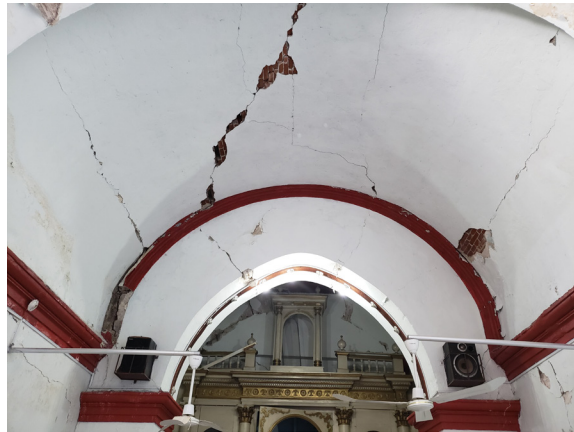
Fig.13 Muro testero y contrafuerte. Fig. 14. Bóveda de la nave principal y arco del triunfo del Templo de San Pedro Shihui. Localidad: San Blas Atempa. Municipio: San Blas Atempa. (Julio-2018) PTMX

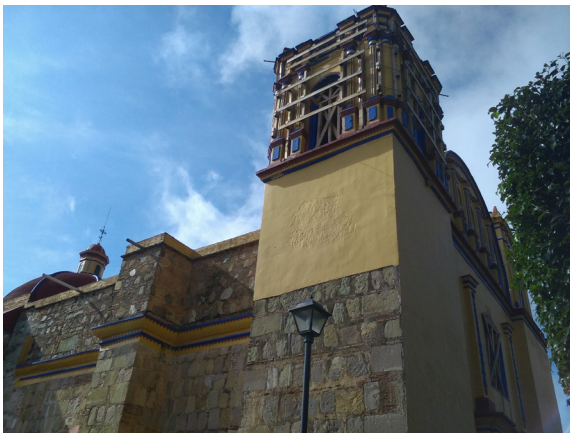
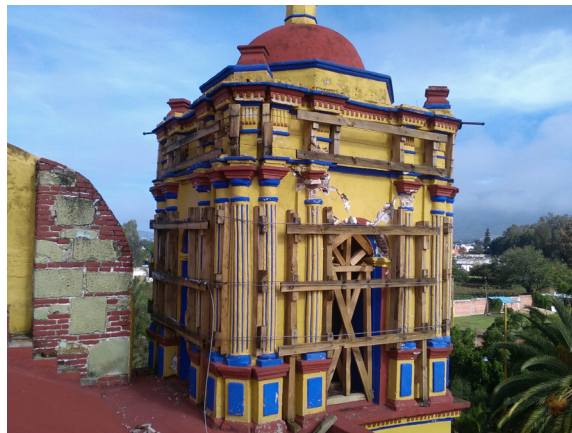
Fig.15 Torre campanario, fachada principal y fachada lateral. Fig. 16. Vista de campanario desde la bóveda del Templo de San Francisco. Localidad: San Francisco Tutla. Municipio: Santa Lucía del Camino. (Julio-2018) PTMX

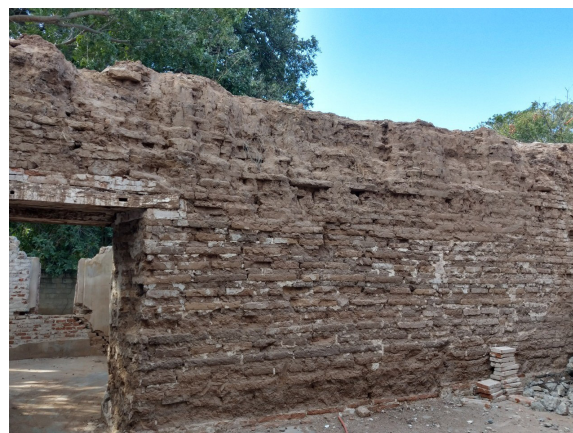
Fig. 24 Fachada principal del Antiguo Palacio. Fig. 25. Muros de la fachada posterior del Antiguo Palacio donde se observa la fábrica de los muros a base de mampostería de tierra. (Enero de 2021). TAMSQ.
