Caracterización y Patología de los Muros de Tierra de las Construcciones Andinas Ecuatorianas

Revista Politécnica, vol. 49, núm. 2, 2022, Mayo-Julio, pp. 37-46

# Caracterización y Patología de los Muros de Tierra de las Construcciones Andinas Ecuatorianas

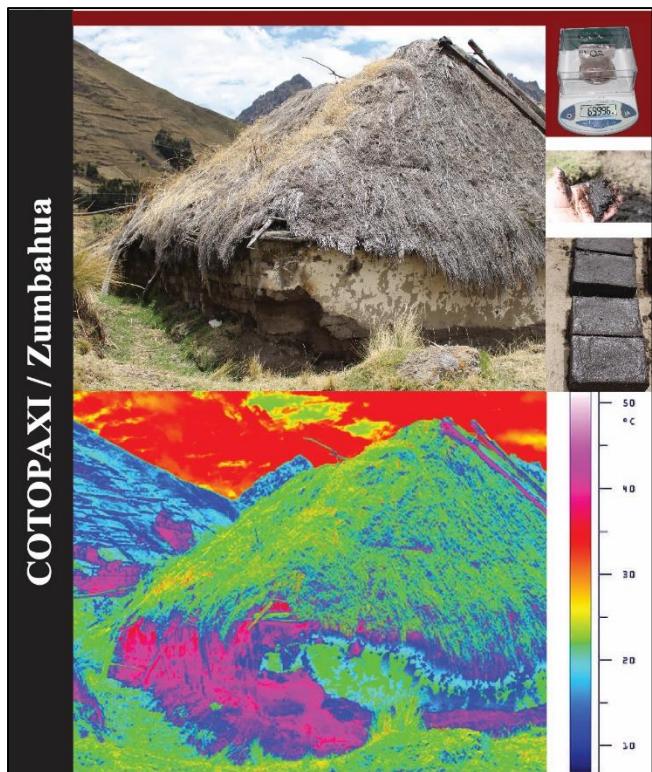
**Figura 5.** Análisis de muestras de edificación  
Fuente: Elaboración propia de autores / 2021

Se realizó una toma de muestras de núcleos de los tipos constructivos, tapial, adobe y bahareque, evitando cualquier daño al inmueble. Se sometieron a pruebas de laboratorio para caracterizar tanto su composición mineralógica como su resistencia mecánica (Figura 5). Se puede apreciar la radiación térmica procedente del material que mide la termografía infrarroja.

El IP ≈19% es similar para las tres mezclas, clasificándose el material en el sistema unificado de suelos SUCS como CL: arcillas orgánicas y arcillas limosas de baja plasticidad en tapiales y adobes y CL: arcillas inorgánicas de plasticidad baja a media y arcillas limosas y arcillas magras en los bahareques. Mientras que en el sistema americano AASHTO, la clasificación es A-6 suelo arcilloso, A-5 suelo limoso y A-2-7 arenas limo arcillosas, en las muestras de adobes, tapiales y bahareques respectivamente.

El análisis granulométrico determina en primer lugar la presencia de gravas (*tamaño máximo 15-18mm*) en la composición de las mezclas, aproximadamente 11% en tapiales, adobes; y el 7% en bahareques, que se debe a que la masa contiene granos más finos para compactarla mejor en el espesor de 12cm de los entramados y tejido de cañas. En cualquier caso, la presencia de gravas incide en una mayor densidad y dureza del material terroso.
