Flores, Enrique; Albornoz, Andrés; López, Erwin; Romero, Jorge  
Evaluación mediante vibraciones de los rodamientos de la transmisión de un prototipo mini Baja SAE  
Revista INGENIERÍA UC, vol. 27, núm. 1, 2020, -, pp. 41-53  
Universidad de Carabobo  
Venezuela

# Vibration assessment of transmission bearings of a mini Baja SAE prototype

## Evaluación mediante vibraciones de los rodamientos de la transmisión de un prototipo mini Baja SAE

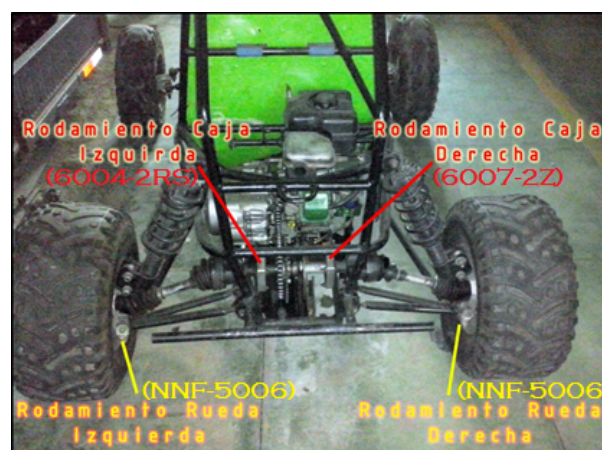
Figura 5: Ubicación de los rodamientos en el sistema de transmisión

La ubicación de cada rodamiento en el sistema de transmisión del prototipo Baja SAE 2004 se muestra en la Figura 5. Se tiene para este estudio un rodamiento en cada cubo de rueda y un rodamiento en cada salida de la caja de la transmisión.
