Salcedo Hernández, José-Carlos; Campesino Fernández, Antonio-José
EXPERIENCIAS CONSTRUCTIVAS DEL TERREMOTO DE LORCA
Investigaciones Geográficas (Esp), núm. 57, enero-junio, 2012, pp. 7-37
Universidad de Alicante
Alicante, España

EXPERIENCIAS CONSTRUCTIVAS DEL TERREMOTO DE LORCA

El terremoto de Lorca del 11 de mayo de 2011 es el más importante que ha sufrido el territorio peninsular español en los últimos 55 años, desde el terremoto de Albolote (Granada) de 1956 que, casualmente, fue del mismo tipo y tuvo idéntica magnitud de 5,1 grados en la escala Richter.

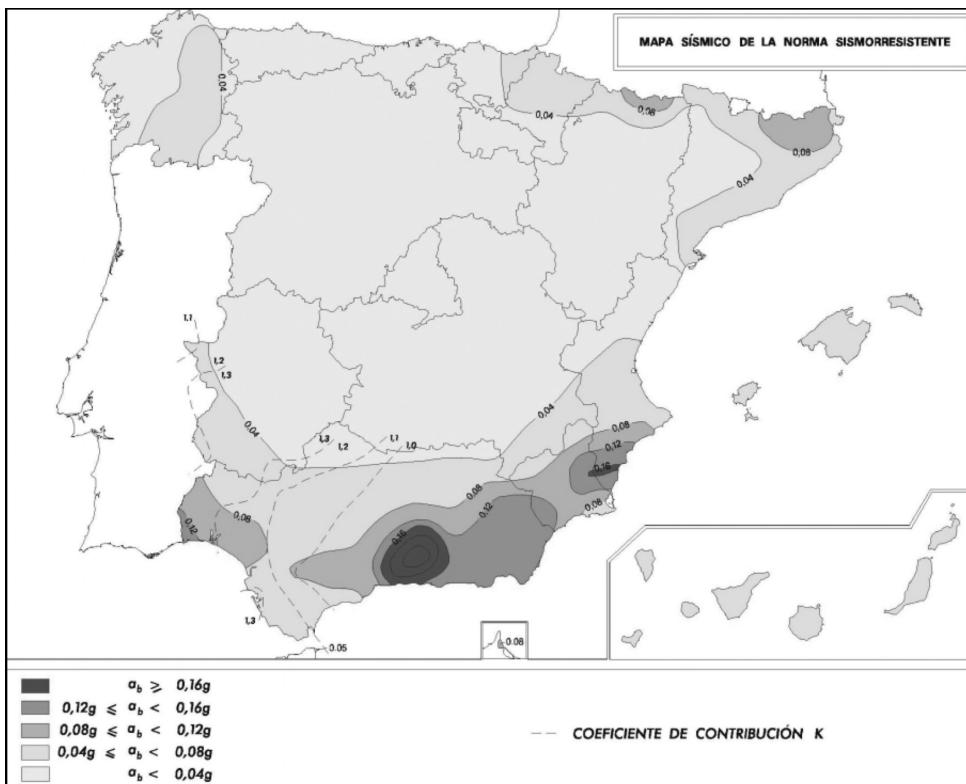
La aceleración registrada (0,37 g) es 2,31 veces la aceleración de cálculo (0,16 g) y 3,08 veces la básica (0,12 g). Es decir, que las acciones recibidas por las edificaciones, a igualdad del resto de parámetros, han sido del orden de más del doble de las previstas por la propia normativa actual, debiendo calificarse la respuesta de las estructuras de los edificios nuevos, por tanto, de «muy buena» ante este valor anormalmente alto de una acción prevista.

FIGURA 5. Mapa sísmico de la norma sismorresistente vigente (NCSE-02), que indica la aceleración básica (a_b) y el coeficiente de contribución (k). Obsérvese como el basamento de la Península (la Meseta) es la zona menos afectada y las zonas de mayor aceleración pertenecen, en el Sur, a las provincias de Granada (0,25 g), Murcia (0,16 g) y Huelva (0,12 g) y, en los Pirineos, a parte del territorio de Gerona y Huesca (ambas 0,06 g).

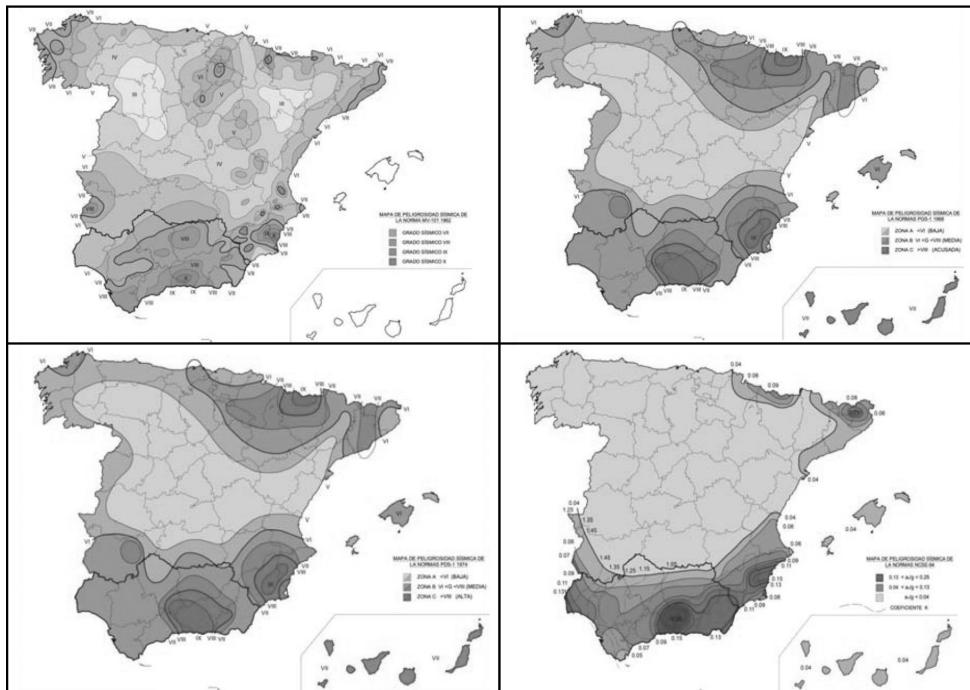
Lo primero que habrá que revisar de esta norma es el mapa de riesgo sísmico que en ella se incluye. Si observamos los mapas de las diferentes ediciones de la norma (1962, 1968, 1974, 1994 y 2002), vemos que sus valores han cambiado sensiblemente entre una y otra, lo que pone de manifiesto que, más que un mapa fiable, se trata de una especie de «pronóstico» cambiante, que en el caso del terremoto de Lorca ha previsto valores de sólo 1/3 de los que realmente ha producido la naturaleza. Los geólogos deben investigar más en lo que denominan paleosismicidad (registro de terremotos históricos) y en el estudio de las fallas activas de la Península que, aunque no hayan registrado fenómenos sísmicos parecidos, sí que podrían registrarlos en el futuro.

FIGURAS 33, 34, 35 y 36: Mapas de riesgo sísmico anteriores al actual, correspondientes a las normas de 1962, 1968, 1974 y 1994. Obsérvese la variación de valores.

Estos estudios tal vez deberían desembocar en la adopción de coeficientes de seguridad más altos, como se hace en edificación. Es inasumible que el coeficiente de seguridad sísmico sea «la unidad» cuando se ha puesto de manifiesto una gran incertidumbre en los valores efectivamente registrados. El terremoto de Lorca habría quedado dentro del coeficiente de seguridad de 3 que se emplea en el cálculo de cimentaciones, dada la incertidumbre del terreno, en cumplimiento del Código Técnico de la Edificación. Por la falta de garantía en la previsión de los fenómenos sísmicos, sería razonable aplicarle un coeficiente comparable de seguridad, de no conseguirse datos geológicos más fiables.
