Pereira de Oliveira, Josildete; Indart Franzen, Letícia; Górski Varela, Bruna
ACESSIBILIDADE COMO CRITÉRIO DE QUALIDADE DO ESPAÇO TURÍSTICO:
ESTUDO DE CASO DA ÁREA CENTRAL DE BALNEÁRIO CAMBORIÚ-SC
Turismo - Visão e Ação, vol. 18, núm. 3, septiembre-diciembre, 2016, pp. 660-689
Universidade do Vale do Itajaí
Camboriú, Brasil

ACESSIBILIDADE COMO CRITÉRIO DE QUALIDADE DO ESPAÇO TURÍSTICO: ESTUDO DE CASO DA ÁREA CENTRAL DE BALNEÁRIO CAMBORIÚ-SC

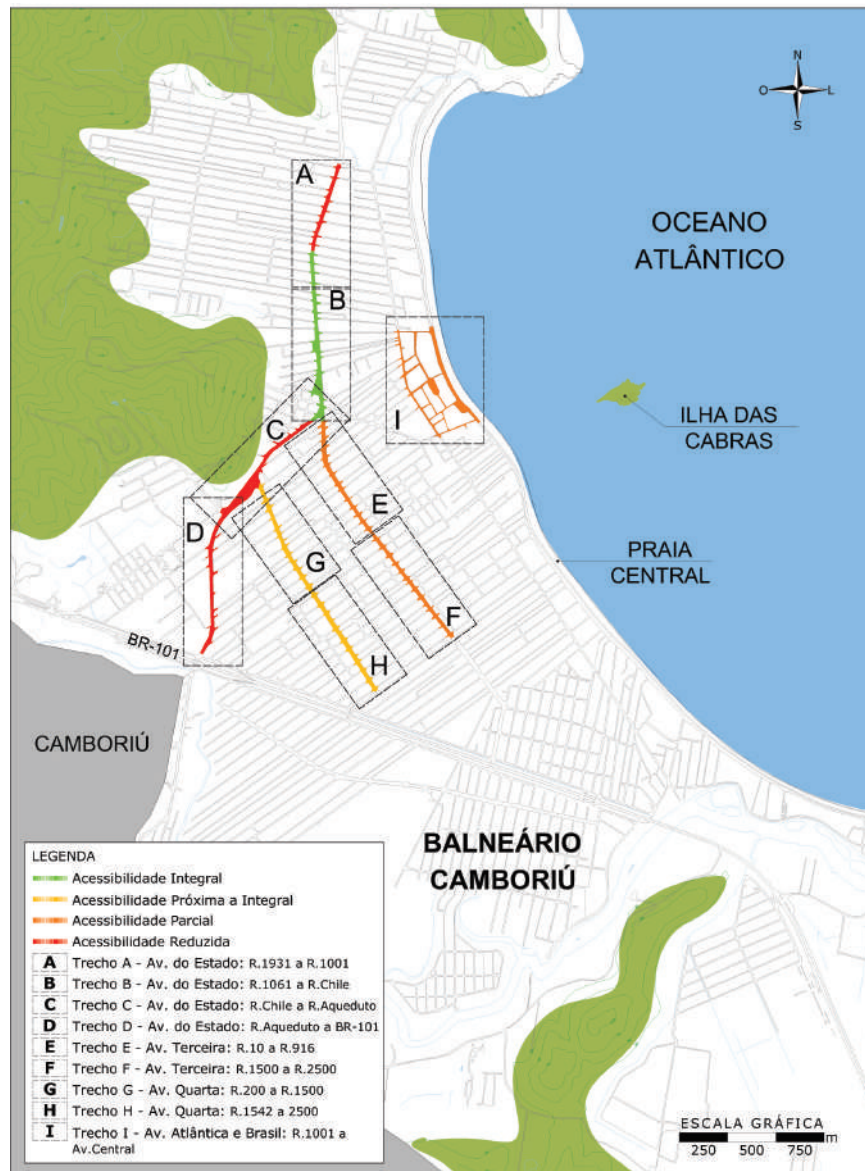
Figura 9 - Mapa de reconhecimento das Áreas Requalificadas e Trechos

Após o levantamento de campo para viabilização do mapeamento da acessibilidade, a área identificada como de requalificação urbana recente foi dividida em nove trechos. Na figura 9 vê-se a divisão dos trechos junto de uma classificação conforme o nível de acessibilidade. Essa classificação é resultado da análise dos dados e será explicada a seguir.

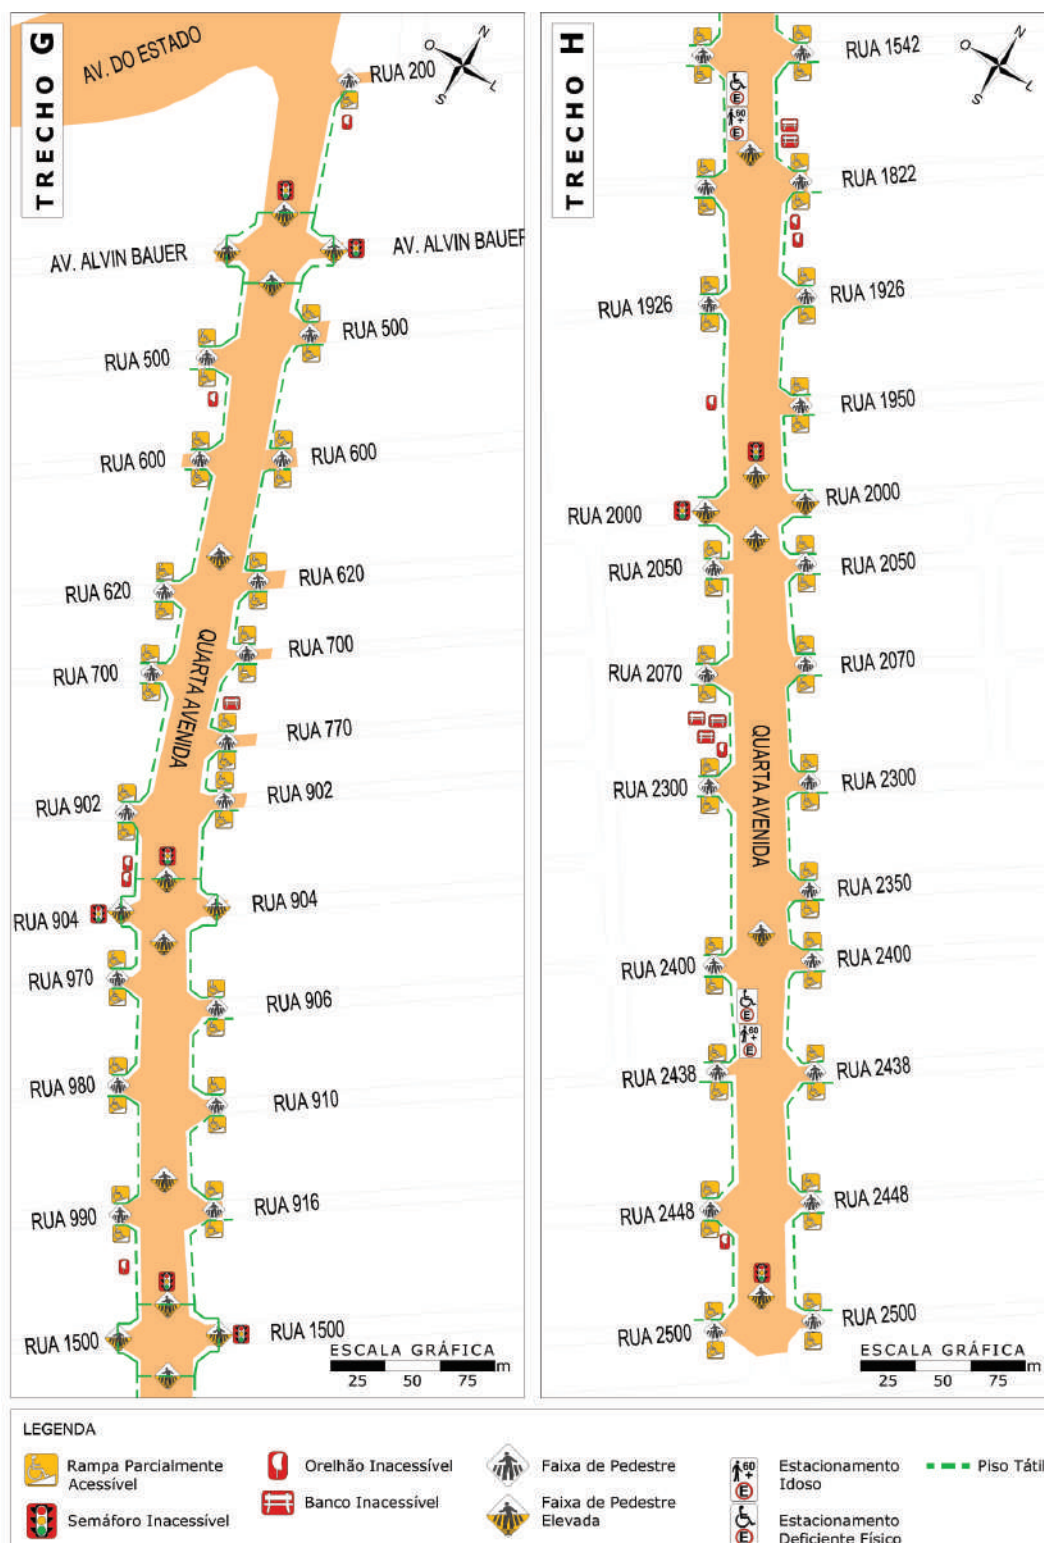
Figura 16 - Mapeamento da acessibilidade Trechos G e H

toda a sua extensão (figura 15-foto 3), com pequenas interrupções devido a tampas de caixas de inspeção ou obras inacabadas (figura 15-fotos 2 e 4).

Nas travessias entre um lado e outro da avenida foram implantadas faixas de pedestre elevadas, porém, nem todas eram sinalizadas com piso tátil de alerta e direcional. Para a realização da travessia nas vias perpendiculares à Avenida Quarta, a existência de faixas de pedestre e rebaixamentos de calçada ocorria em sua totalidade, porém nenhum dos rebaixamentos encontrava-se totalmente de acordo com a NBR 9050. Apesar de todos os rebaixamentos possuírem a sinalização tátil de alerta, em alguns casos tal sinalização estava executada de maneira equivocada, em outros havia desnível entre o fim do rebaixamento e o leito carroçável (figura 15-foto 1), ou a inclinação era superior a 8,33%, fazendo-se necessário, por vezes, o auxílio à pessoa de mobilidade reduzida para transpor os rebaixamentos.

Vagas de estacionamento acessíveis foram encontradas próximas aos bancos e aos supermercados, não possuindo, entretanto, o espaço adicional de circulação, somente eram indicadas por meio da sinalização vertical. Apesar da continuidade do piso tátil direcional, os mobiliários, além de todas as características anteriormente elencadas que os tornam inacessíveis, não eram sinalizados com piso tátil de alerta, tampouco os semáforos apresentavam sinalização visual ou sonora para o pedestre, o que limita o percurso autônomo para o deficiente visual.
