## Restauração do pavilhão, cúpula metálica e luneta equatorial de 32 cm – conjunto arquitetônico do Museu de Astronomia e Ciências Afins (MAST)<sup>1</sup>

**RESUMO:** O MAST é um museu de ciência e tecnologia situado no conjunto arquitetônico e paisagístico que pertenceu ao antigo Observatório Nacional (ON), na cidade do Rio de Janeiro. Esse conjunto, concluído em 1921, é formado por 16 edificações e foi tombado pelo Instituto do Patrimônio Histórico e Artístico Nacional (Iphan) em 1986 e pelo Instituto Estadual do Patrimônio Cultural (Ihepac) em 1987.

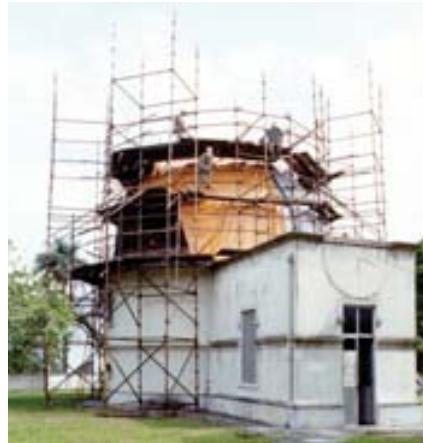
Figura 7a – Montagem dos andaimes na parte externa do pavilhão.

**Intervenção** – desmontagem cuidadosa das chapas para futuro aproveitamento, substituição das corroídas e/ou deformadas, sendo a saia prolongada por uma tira de alumínio fixada por meio de rebites “pop” com vedação de silicone. O trabalho foi realizado em três etapas, expondo as áreas internas o mínimo possível a interpéries. A desmontagem das chapas foi facilitada, pois a fixação entre elas era realizada por parafusos e porcas em vez de rebites. As chapas foram armazenadas com cuidado para serem recolocadas posteriormente. No trecho em que as chapas haviam sido removidas utilizou-se, diariamente ao término dos serviços, uma lona para proteger a área interna exposta.

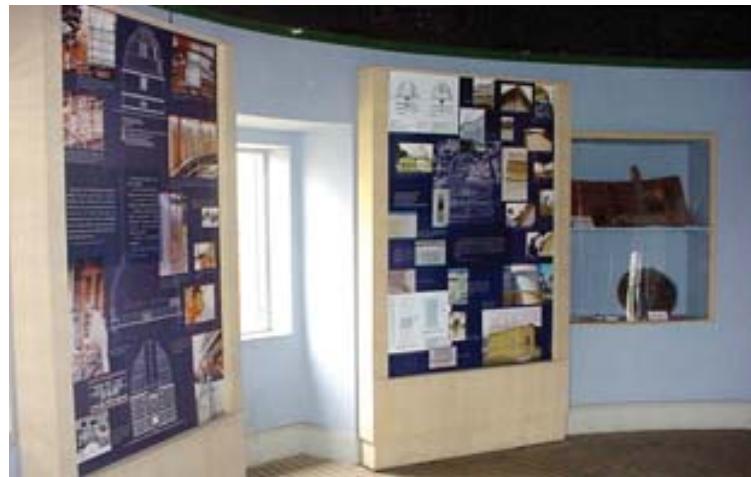
Figura 10 – Imagem com algumas das vitrinas utilizadas na exposição dentro do salão do instrumento do pavilhão (MAST, Arquivo Iconográfico, foto Durval C. Reis).

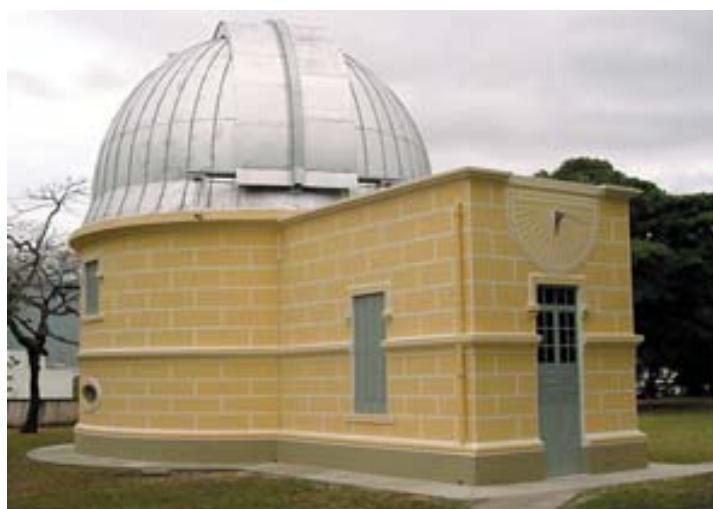
Figura 11a – Pavilhão da Luneta de 32 cm, séc. XXI, aspecto geral após a restauração (MAST, Arquivo Iconográfico).

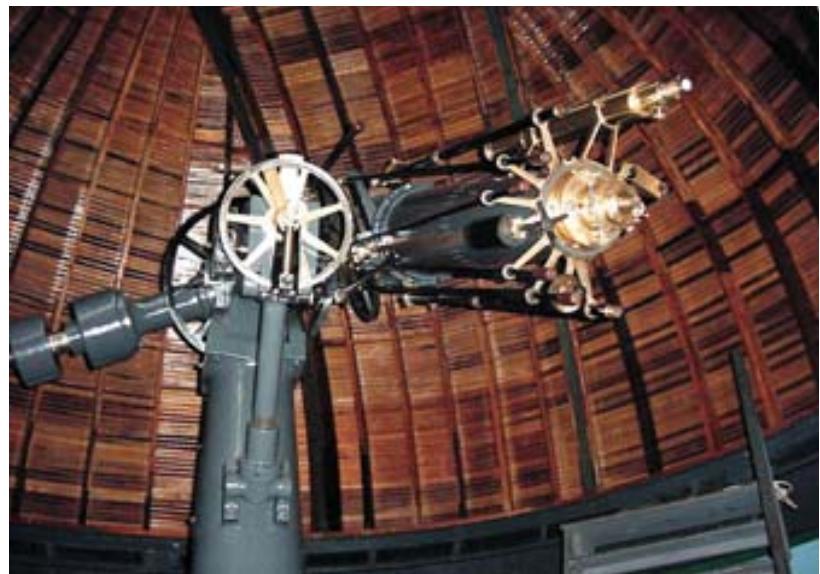
Figura 11b – Luneta equatorial após a restauração [MAST, Arquivo Iconográfico, fotos Durval C. Reis].

Intervenção – limpeza e desoxidação dos perfis metálicos. O motor que articula o sistema foi submetido a uma revisão geral, limpeza e lubrificação. As correntes também foram limpas, lubrificadas e reguladas. Uma das rodas de ferro foi substituída por outra, fundida em ferro nodular, a partir do molde da original.
