Restauração do círculo meridiano de Gautier e reabilitação do pavilhão correspondente - Museu de Astronomia e Ciências Afins (MAST)

Anais do Museu Paulista, vol. 15, núm. 2, julio-diciembre, 2007, pp. 319-357

Restauração do círculo meridiano de Gautier e reabilitação do pavilhão correspondente – Museu de Astronomia e Ciências Afins (MAST)¹

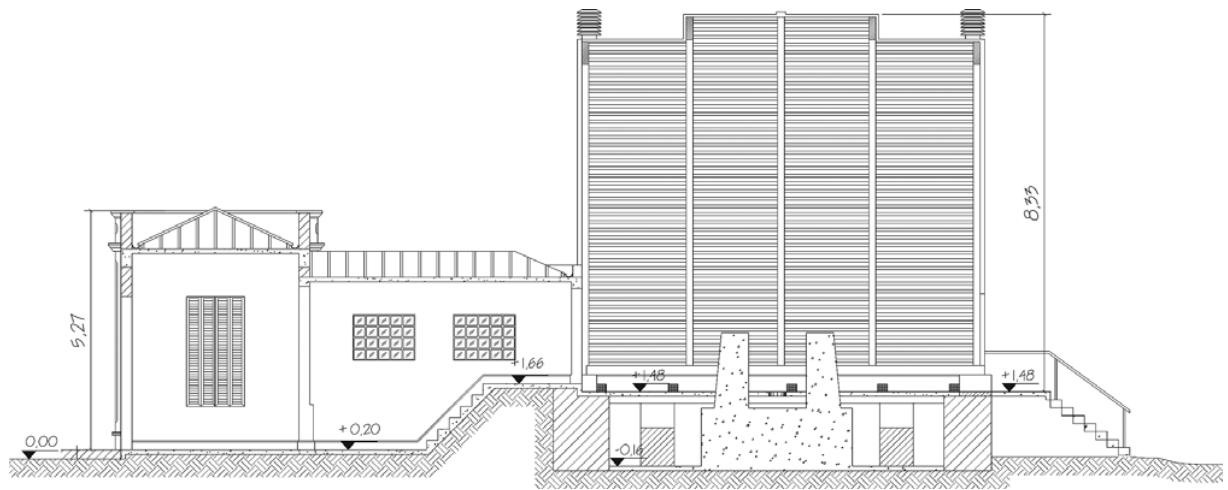
Figura 18 – Corte CD. Desenho de reabilitação do pavilhão da luneta meridiana de Gautier. Arquivo MAST, Rio de Janeiro.

A segunda proposta também apresentava uma estrutura metálica, porém com cobertura de telhas metálicas tipo sanduíche e recheio de poliestireno expandido, em volumetria igual à da cobertura original. Sua pintura na cor marrom remeteria à cor da madeira da cobertura original. O detalhe desta proposta é que o assentamento das telhas seria na posição horizontal e não vertical (posição usual para o escoamento normal das águas pluviais). Na posição horizontal, as telhas apresentariam um aspecto que lembraria o de venezianas de madeira, remetendo ao aspecto original do pavilhão. Discutiu-se bastante acerca da abertura zenital original do pavilhão, se haveria a trapeira e se haveria a abertura que permitiria a observação do céu. Ficou decidido que não haveria necessidade de se construir uma trapeira para permitir a abertura, pois o círculo meridiano não seria utilizado para a observação celeste. As Figuras 18 e 19 mostram dois cortes da proposta definitiva.

Logo, a intervenção consistiu em reabilitar a edificação, restaurando-se a ruína e o vestíbulo, e sendo construída uma nova cobertura com materiais contemporâneos, seguindo a volumetria da cobertura original. Os fundamentos para esta reabilitação estão principalmente nos conceitos de Camillo Boito e na carta de Veneza.

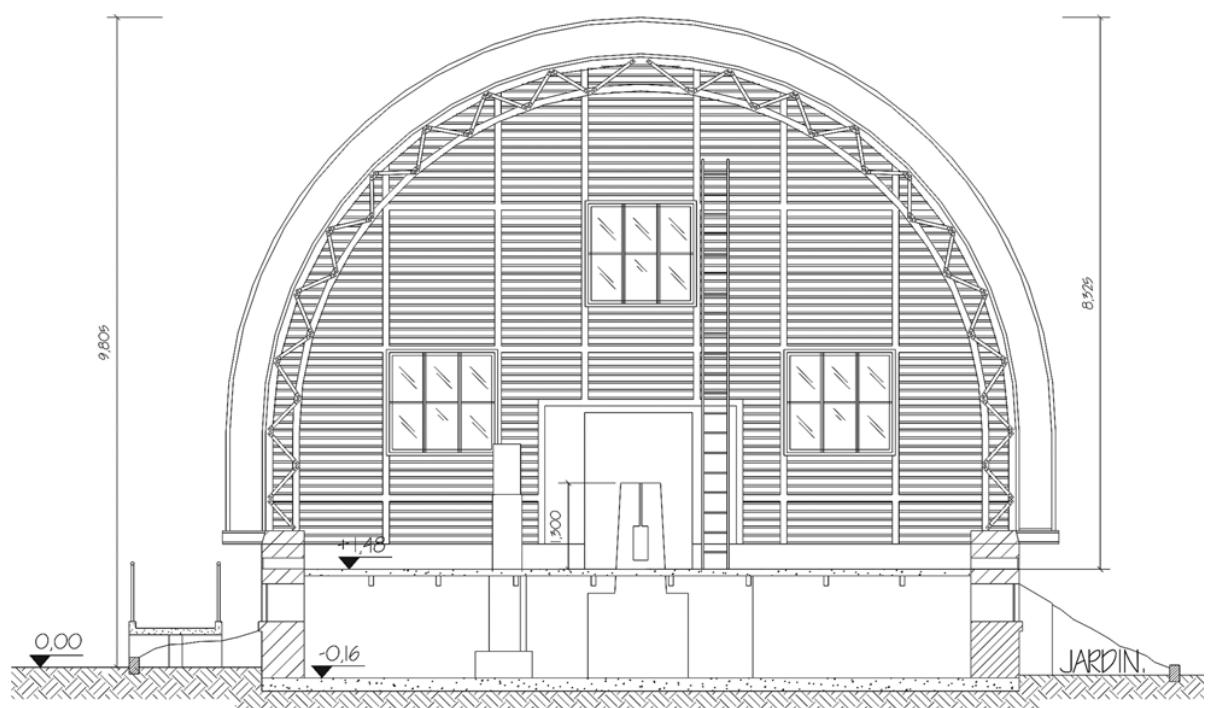
Figura 19 – Corte AB. Desenho de reabilitação do pavilhão da luneta meridiana de Gautier. Arquivo MAST, Rio de Janeiro.
