RECUPERAÇÃO DE ÁREA DEGRADADA: UMA AÇÃO PARA REQUALIFICAÇÃO DE LOTE RESIDENCIAL

Mara de Fátima dos Santos Araújo

APRESENTAÇÃO

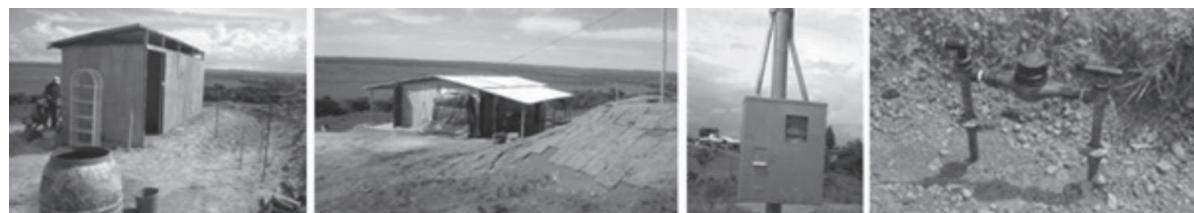
Para acomodar os trabalhadores foi feito barraco em madeira, conforme prática corriqueira em obras, bem como foram providenciadas as ligações provisórias de água e luz (Figura 8).

Figura 8 – Canteiro de obras.
Fotos: Mara Araujo/fev. 2006.

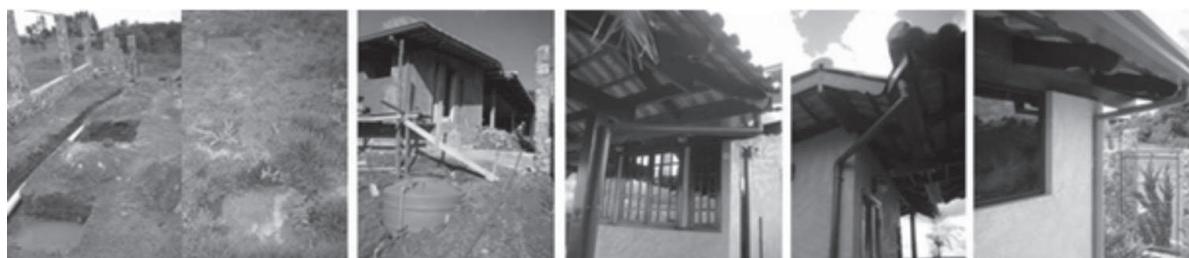
Toda a água servida da casa que já está construída (com exceção daquelas dos sanitários (ver tubulação em paralelo às caixas dos filtros — 1^a foto) é direcionada para vários filtros naturais acondicionados em caixas de visita e direcionada para uma caixa d'água de onde então é distribuída por gravidade.

FIGURA 16 – Caixas de visita de filtros e captação de água da chuva.
Fotos: Mara Araujo/jan. 2007.

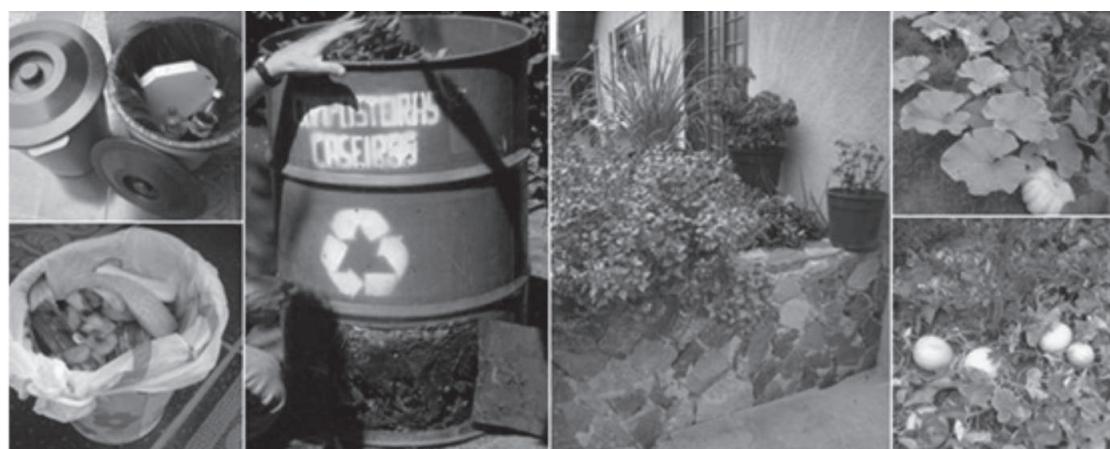
O uso de adubos químicos é evitado e quando é necessária a complementação da adubação nas plantações é usado o adubo de animais (Figura 17).

FIGURA 17 – Compostagem caseira.
Fotos: Mara Araujo/jan. 2007.

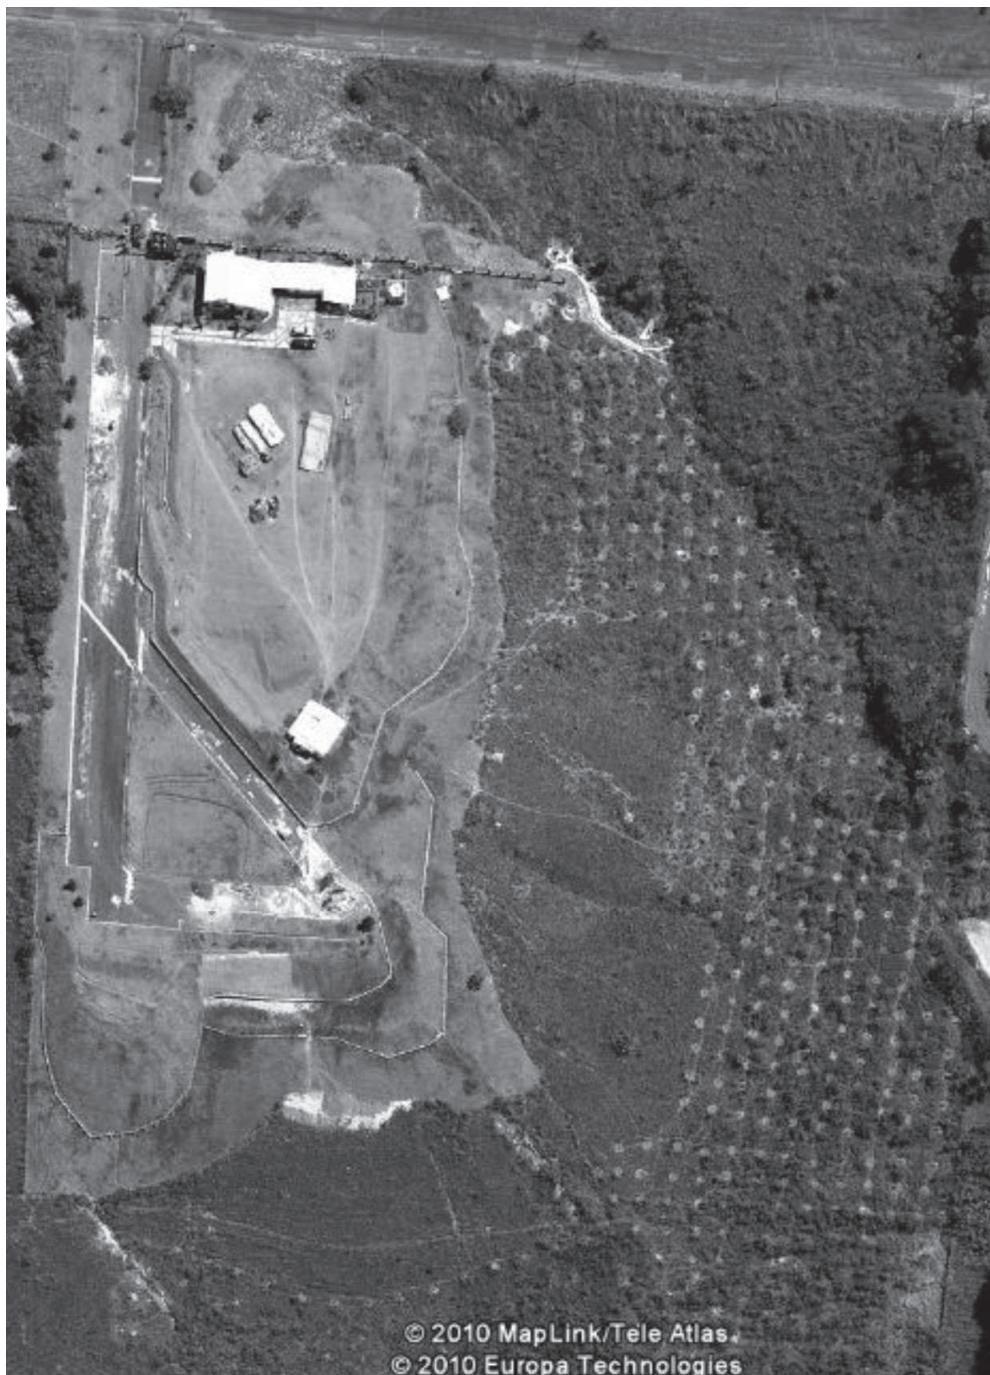
FIGURA 18 – Fonte *Google Earth*.

Em 2007 foram plantadas cerca de 400 mudas de árvores frutíferas e nativas do cerrado, na área lindeira ao lote. Foi prevista a inserção de mais 400 árvores para o período chuvoso seguinte. Na Figura 18 pode ser observada a marcação das covas das árvores plantadas. Essa ação inicial faz parte de programação para implantação de projeto de paisagismo estético e de recuperação de flora e fauna. Ainda para valorizar o condomínio e mitigar os efeitos erosivos, propõe-se o plantio de árvores em toda a extensão do lote, usando-se frutíferas, árvores ornamentais, arbustos e forrações, e prioritariamente árvores nativas do cerrado.

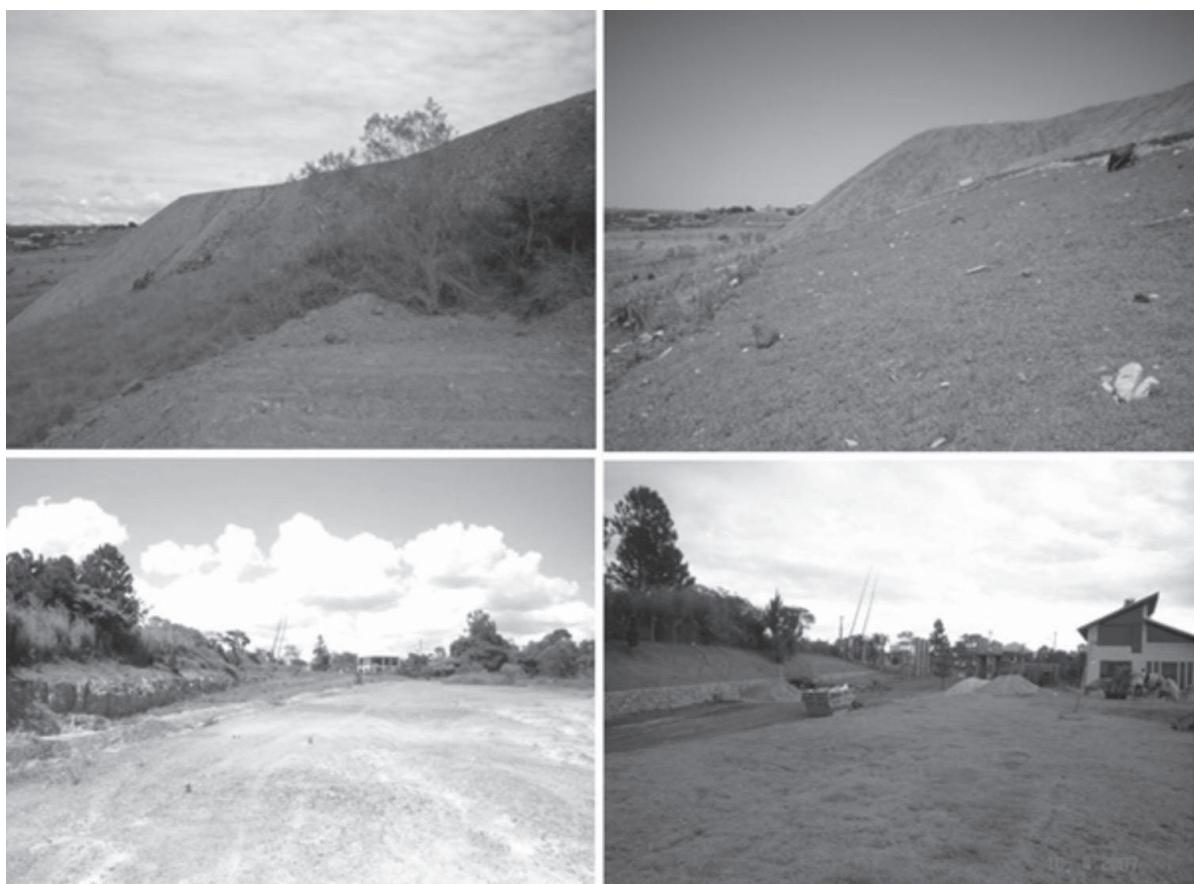
FIGURA 22 – Vista geral 1.
Fotos: Mara Araujo/jan. 2006 e jan. 2007.

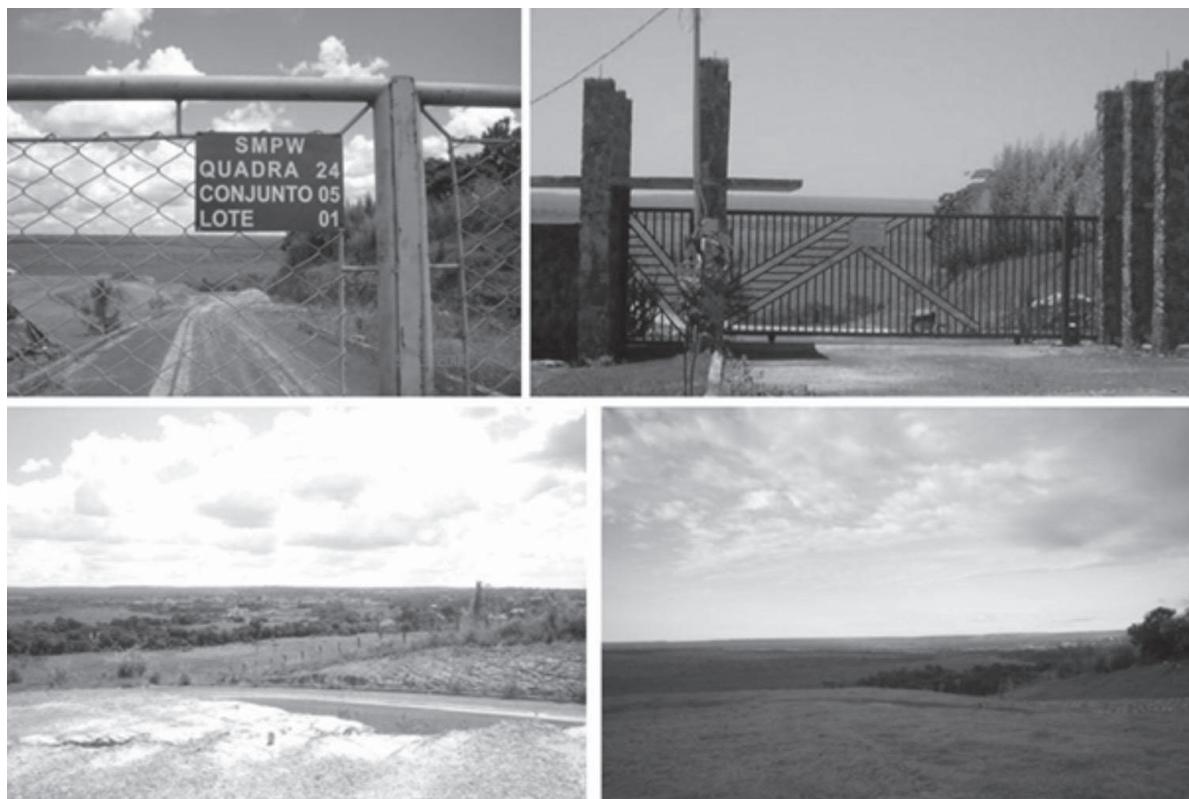
FIGURA 23 – Vista geral 2.
Fotos: Mara Araujo/jan. 2006 e jan. 2007.

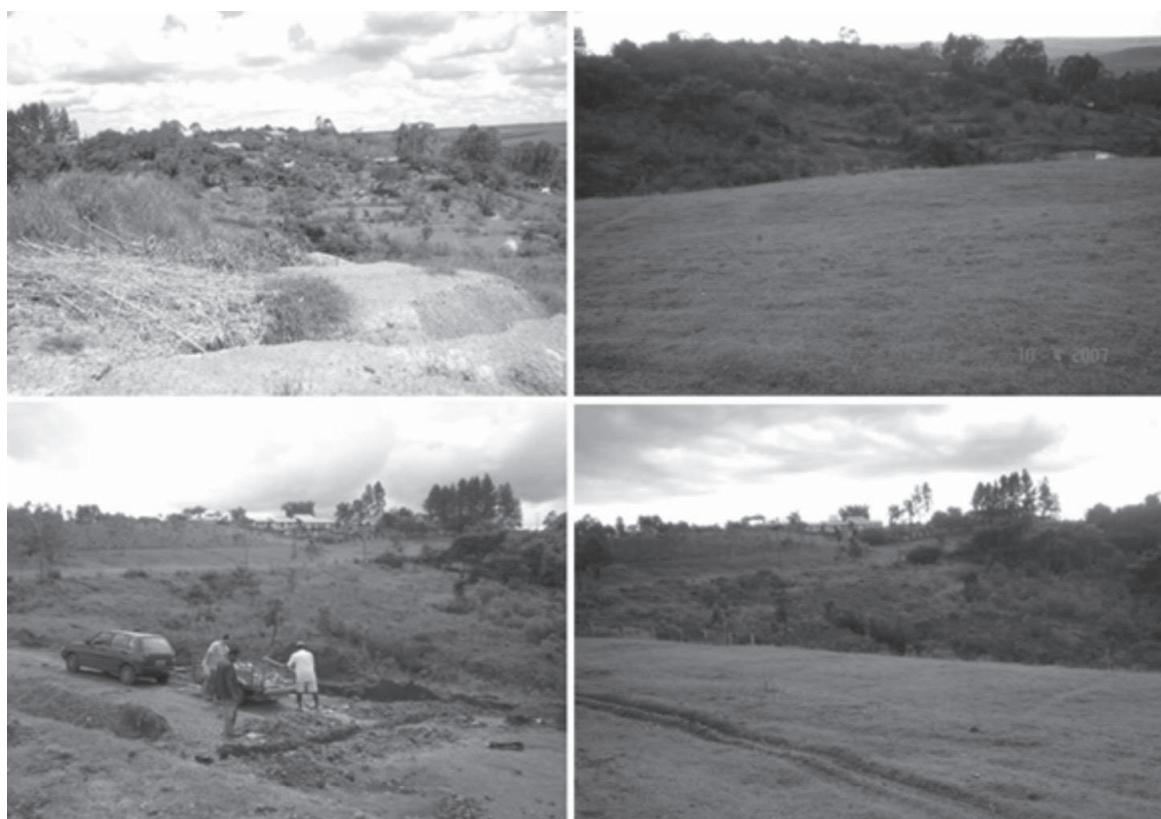
FIGURA 24 – Vista geral 3.
Fotos: Mara Araujo/jan. 2006 e jan. 2007.

É possível verificar por comparação das imagens a evolução das condições do lote após as ações empreendidas.
