Desirée Buentello García, María Eugenia; Rosales-Alanís, Paula  
Consideraciones sobre la conservación y restauración de una obra contemporánea:  
Fluxus, de Melanie Smith  
Intervención, Revista Internacional de Conservación, Restauración y Museología, vol. 4,  
núm. 8, julio-diciembre, 2013, pp. 26-32  
Instituto Nacional de Antropología e Historia  
Distrito Federal, México

# Consideraciones sobre la conservación y restauración de una obra contemporánea: *Fluxus*, de Melanie Smith

María Eugenia Desirée Buentello García  
Paula Rosales-Alanís

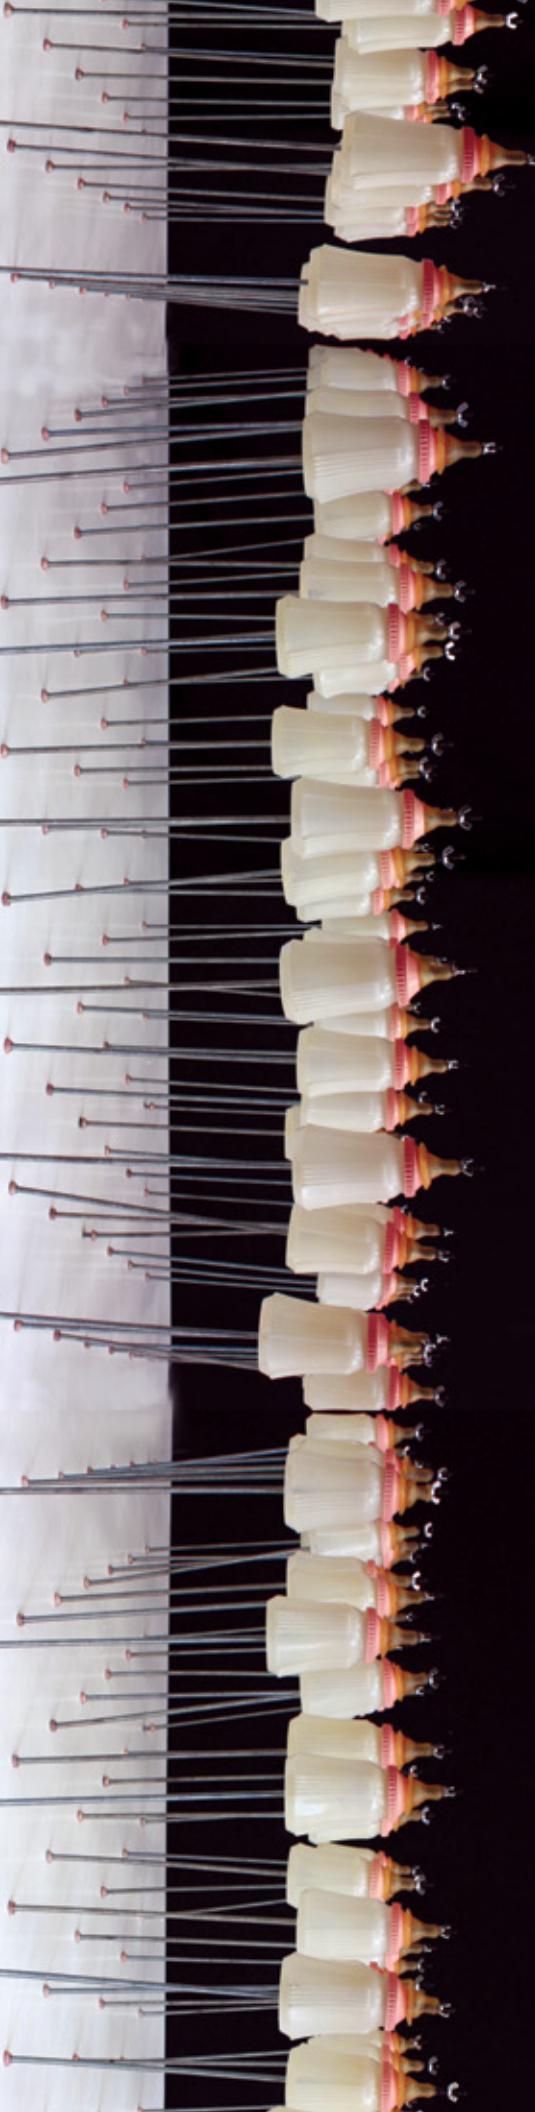
FIGURA 1. *Fluxus*, de Melanie Smith, obra perteneciente al acervo del MUAC-UNAM; inicio de proceso (Fotografía: María Eugenia Desirée Buentello García y Paula Rosales-Alanís, 2012; cortesía: ENCRYM-INAH).

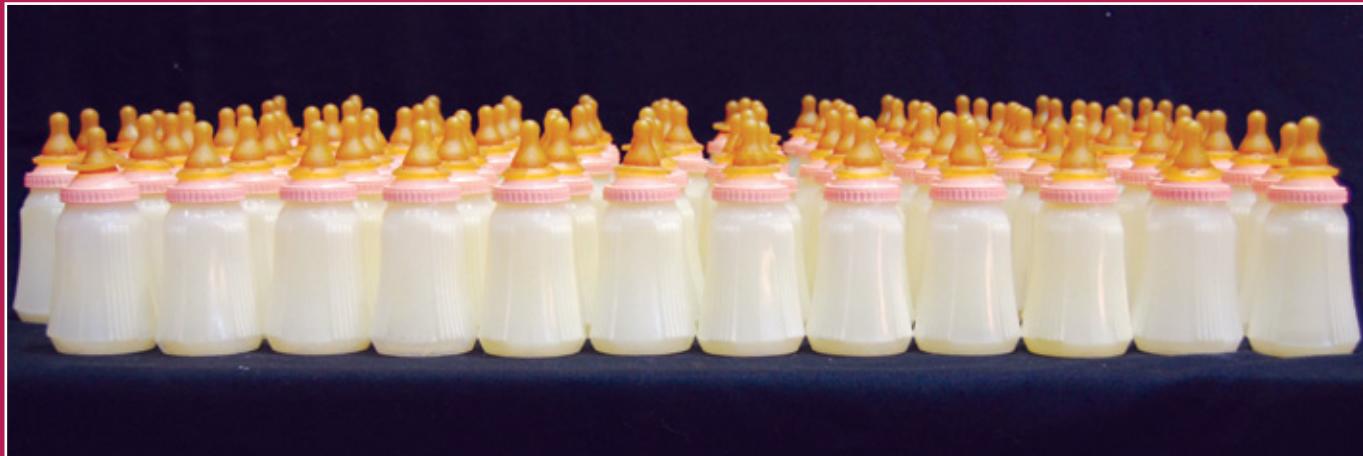
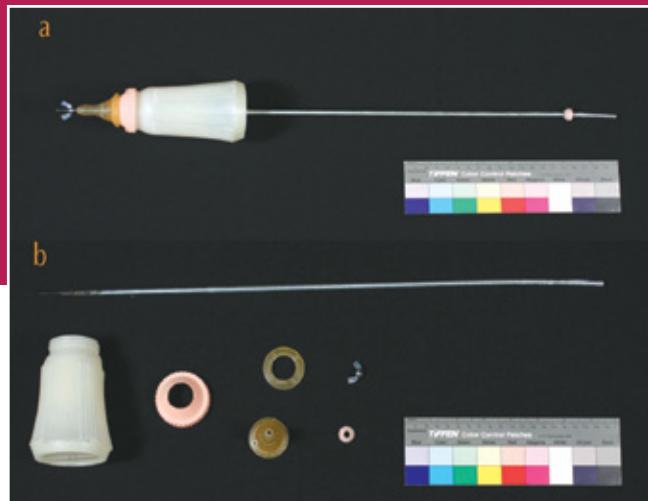
FIGURA 2. Elementos de *Fluxus*; registro fotográfico del inicio de proceso: a. elementos armados; b. partes complementarias (Fotografía: María Eugenia Desirée Buentello García y Paula Rosales-Alanís, 2012; cortesía: ENCRYM-INAH).

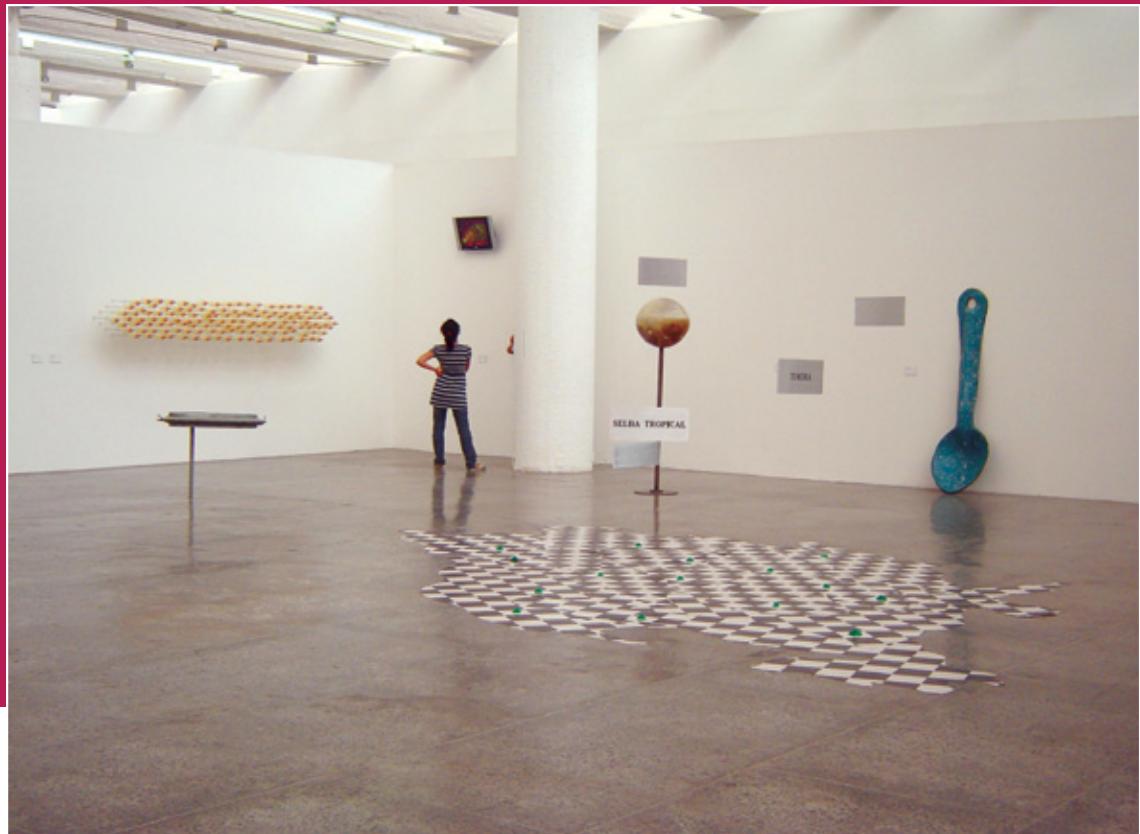
FIGURA 4. *Fluxus* en la exposición *La era de la discrepancia. Arte y cultura visual en México 1968-1997*, MUCA, 2008 (Fotografía cortesía: Ana Lizeth Mata Delgado, 2008).

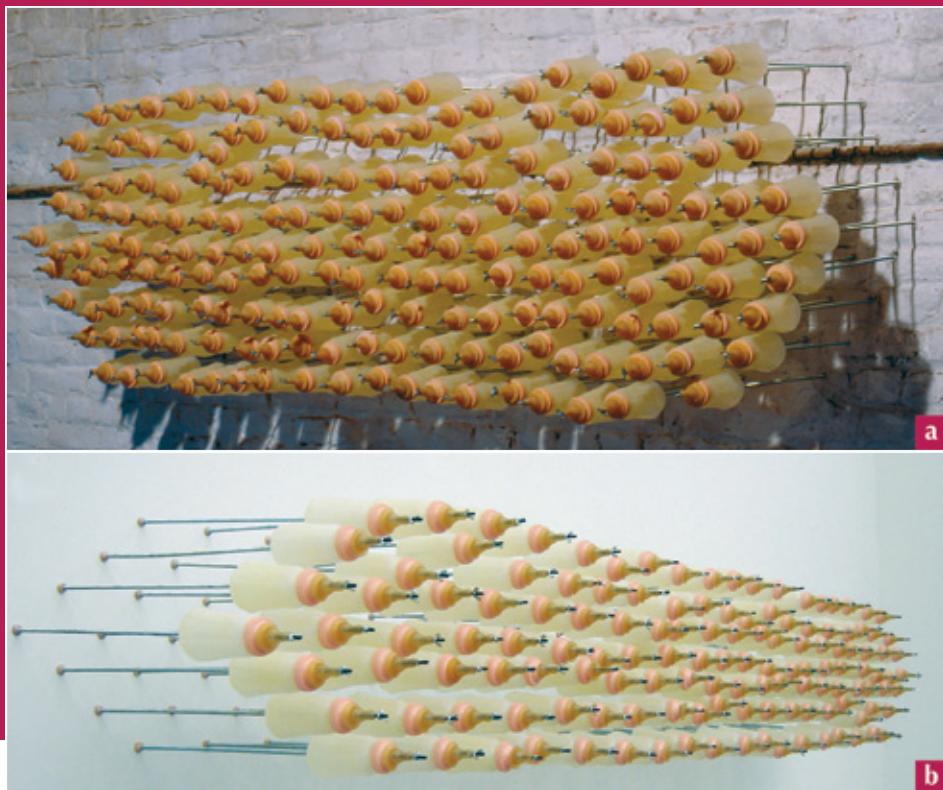
En el trayecto de definir el faltante o laguna, lo dicho por Smith (2012b) en la entrevista sirvió para que remontáramos el simple criterio numérico: su percepción era que el total neto de elementos en la obra era irrelevante, siempre y cuando se mantuviera el efecto de densidad, aunque, ciertamente aceptaba, es más efectivo a mayor cantidad de éstos: “No hay significado detrás del número, pero creo —señaló Smith— que la pieza se ve mejor por la densidad, la acumulación. No es una cuestión matemática [...] es importante como una acumulación de objetos[...].” (Figura 5) (Smith, 2012b). Con ello quedó claro que la falta de más de la mitad de la obra

sí implicaba una afectación a su integridad y unicidad, y, por ende, un detrimento de su significado y valoración. Este proceso de deterioro se documentó gráficamente en una línea de vida de la obra, con el fin de que la secuencia de fotografías informara sobre sus cambios de integridad y unicidad conceptual (Figura 6).

FIGURA 5. Cambio de imagen: *Fluxus*: a. expuesta en Bélgica en 1992; b. expuesta en México en el 2008 (Fotografía cortesía: Melanie Smith).

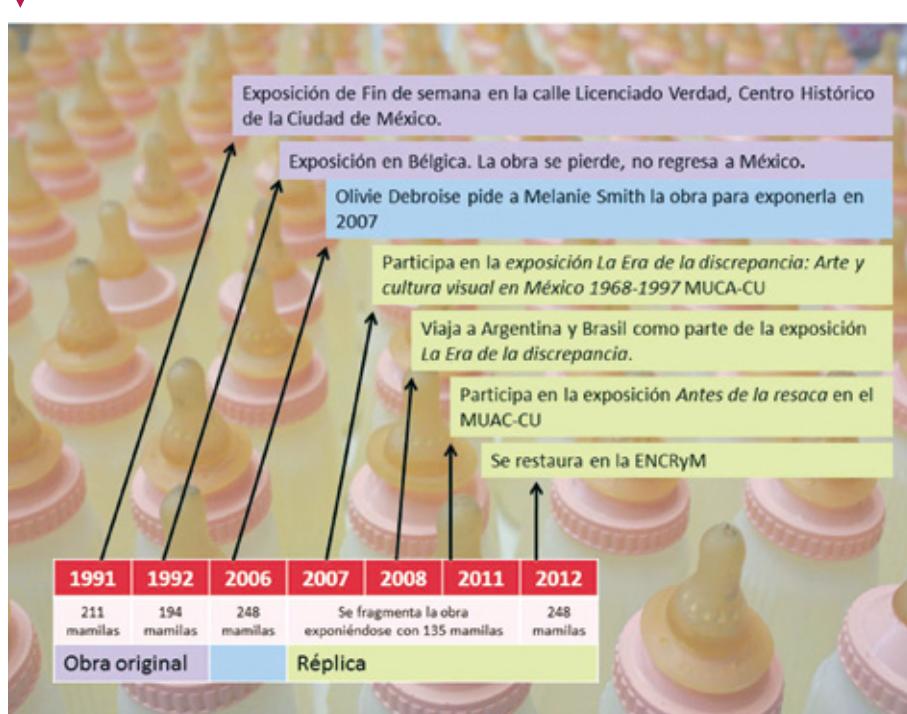
FIGURA 6. Línea de vida de *Fluxus* (Elaboración: Paula Rosales-Alanís, 2013).
