Martín Medina, Geiser Gerardo; Guerrero Baca, Luis Fernando
Intervenciones para la reutilización de la ex aduana marítima de Frontera, Tabasco,
México

Intervención, Revista Internacional de Conservación, Restauración y Museología, vol. 7,
núm. 13, enero-junio, 2016, pp. 32-42
Instituto Nacional de Antropología e Historia
Distrito Federal, México

Intervenciones para la reutilización de la ex aduana marítima de Frontera, Tabasco, México

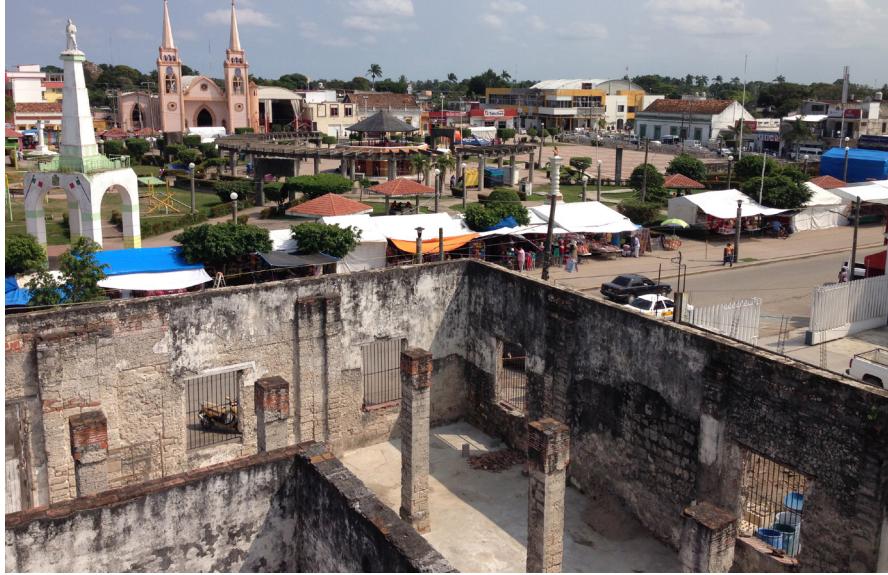
Se trata de un inmueble sobrio, de corte, evidentemente, neoclásico (Figura 1a), construido sobre un banco de arena que le ha dado notable estabilidad estructural. Tiene planta rectangular, con un desarrollo perpendicular al río y dimensiones aproximadas de 42.75 m en el sentido oriente-poniente y casi 30 m en su eje norte-sur (Figura 1b). En cuanto a sus fachadas, la principal corresponde al paño poniente y su frente da hacia el río Grijalva, con el que se vincula mediante un amplio muelle y un área actualmente ajardinada, cuyo emplazamiento y forma sugiere que históricamente funcionó como explanada de descarga; las otras tres son sumamente austeras:

FIGURA 1. a) Área de almacenamiento de la ex aduana que da frente a la plaza central del puerto de Frontera (Fotografía: Luis Fernando Guerrero, 2015); b) Planta de conjunto del edificio antes de la intervención (Dibujo: Luis Fernando Guerrero, con base en los planos de la empresa constructora: Fernando Jiménez González).

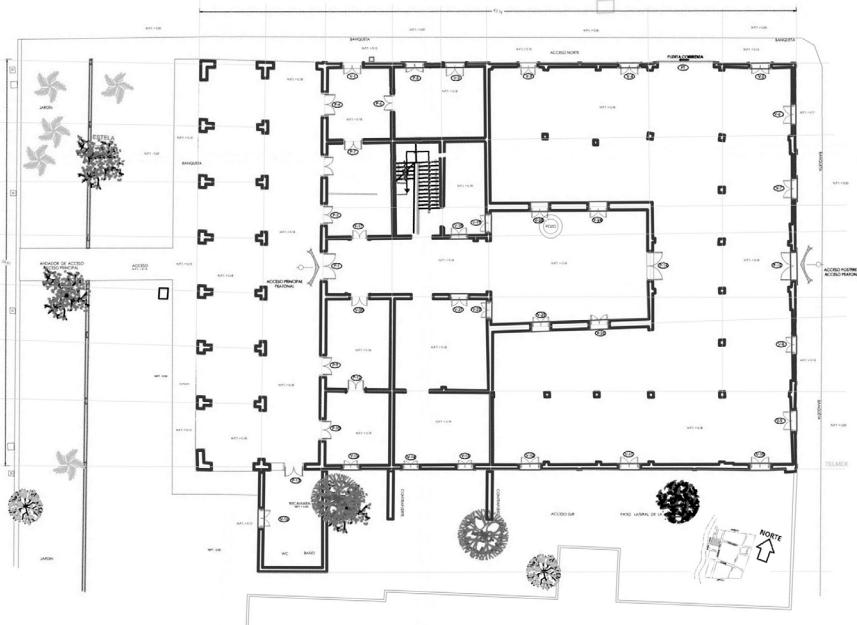
Podría decirse que el edificio en planta se divide en tres núcleos: la zona abierta al poniente, junto al muelle, y dos sectores, el de oficinas, desarrollado en dos niveles, con la fachada principal hacia el río, y el de almacenamiento y servicio, al oriente, de un solo nivel, con un patio interior en su eje central y fachada que da a la plaza central (Figura 1b).

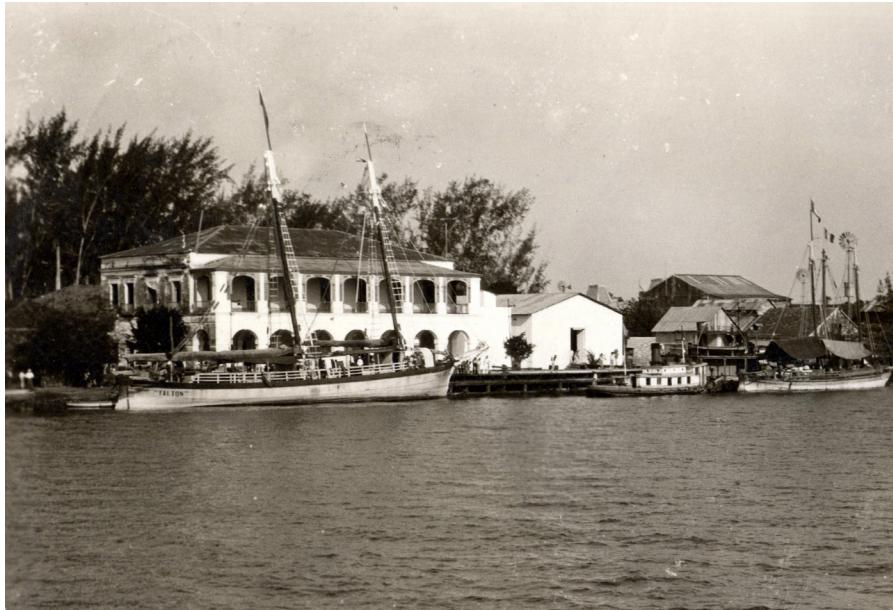
Llama la atención que en imágenes antiguas se observa que la cubierta de esta parte del edificio era inclinada, a cuatro aguas, con tejas marsellesas, seguramente apoyadas en listones, largueros y armaduras de madera. Desafortunadamente, no se ha podido documentar en qué momento se perdió este sistema, que se transformó en un techo plano con azotea; la zona de almacenamiento en torno del patio central, en cambio, conservó las cubiertas originales de madera y teja, soportadas por muros y columnas aisladas, como se ve en fotografías tomadas durante los años setenta del siglo pasado (Figura 3).

FIGURA 3. Detalle de una postal de 1940 del puerto de Frontera (Fuente: México en Fotos [www.mexicoenfotos.com], 2015).
